# Asbestinventarisatetest

Kloosterstraat 14/B006, 1853 Grimbergen

Attestnummer : 20260203-000128.000

# Zone 1: Hoofdgebouw

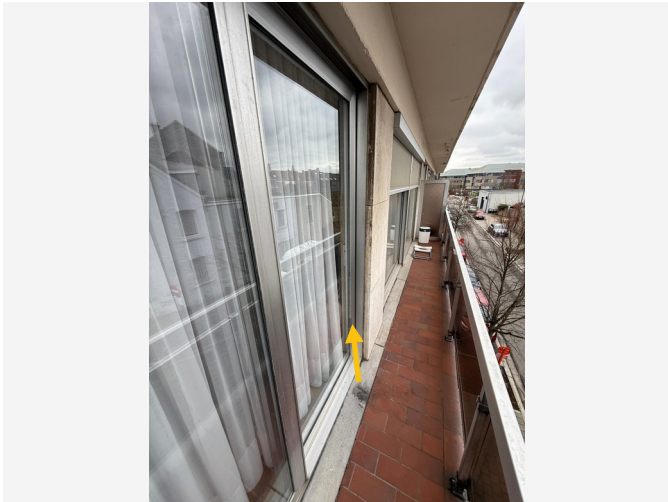
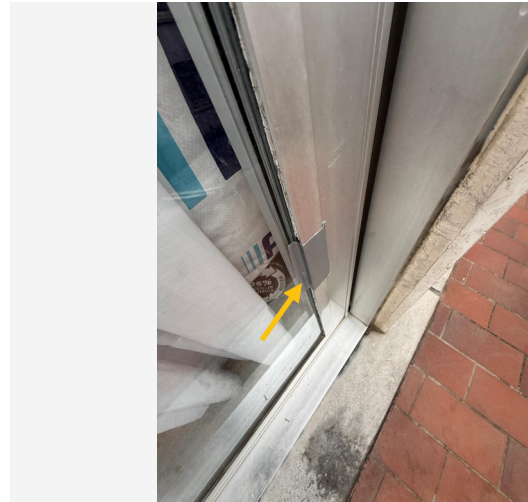
# Fiche 1: Kit - Schrijnwerk/glas van ramen en/of deuren

Het asbestmateriaal valt onder de mijlpaal van 2040.

| Eindbeoordeling materiaalarisico | Laag materiaalarisico en/of verlaagde kans op vezelvrijgave |

| Toestand van het materiaal | Licht beschadigd, licht verweerd. Intact calciumsilicaatmateriaal of categorie III 'gebondenheid' |

| # | Type | Referentie | Resultaat |
|---|---|---|---|
| 1.1 | Puntmonster | PS03 | Chrysotiel |

| Beschrijving | Kit - Schrijnwerk/glas van ramen en/of deuren |

- Zorg voor een veilig beheer. Vermijd het beschadigen van het asbestmateriaal. Controleer de toestand jaarlijks op wijzigingen.
- Verwijder dit asbestmateriaal zo snel mogelijk. Volg de toestand goed op.

Wij adviseren om dit te laten verwijderen door een aannemer met opleidingsattest eenvoudige handelingen.

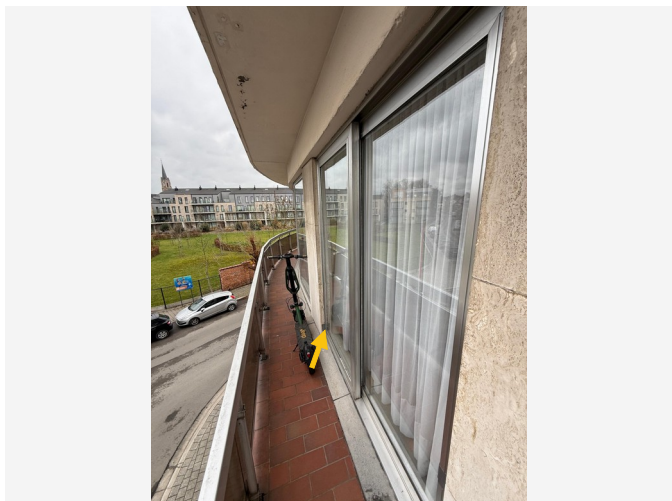
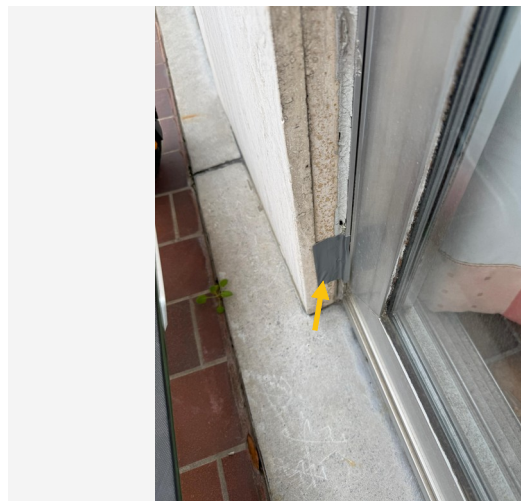
## Fiche 2: Kit - Schrijnwerk/metselwerk van ramen en/of deuren

Het asbestmateriaal valt onder de mijlpaal van 2040.

| Eindbeoordeling materiaalarisico | Laag materiaalarisico en/of verlaagde kans op vezelvrijgave |

| Toestand van het materiaal | Licht beschadigd, licht verweerd. Intact calciumsilicaatmateriaal of categorie III 'gebondenheid' |

| # | Type | Referentie | Resultaat |
|---|---|---|---|
| 2.1 | Puntmonster | PS04 | Chrysotiel |

| Beschrijving | Kit - Schrijnwerk/metselwerk van ramen en/of deuren |

- Zorg voor een veilig beheer. Vermijd het beschadigen van het asbestmateriaal. Controleer de toestand jaarlijks op wijzigingen.
- Verwijder dit asbestmateriaal zo snel mogelijk. Volg de toestand goed op.

Wij adviseren om dit te laten verwijderen door een aannemer met opleidingsattest eenvoudige handelingen.

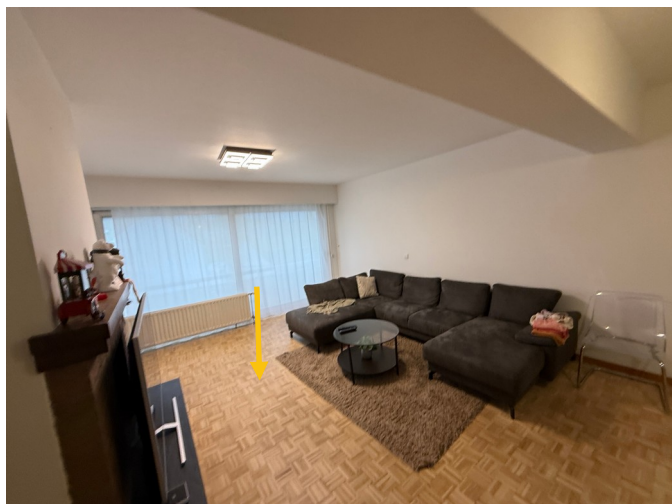
De parket/laminaat is niet-verdacht. Geen destructief onderzoek gepleegd naar eventuele verdachte onderliggende (lijm)lagen. Als u oudere lijm of verdachte onderliggende lagen of vloeren tegenkomt, laat dan eerst een staal uitvoeren alvorens eventuele werken verder te zetten.

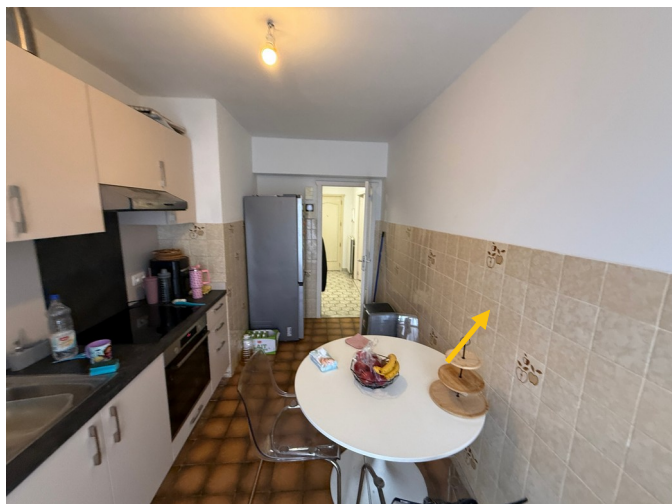
Op moment van de inspectie kon niet worden nagegaan of de tegellijm achter de muurtegels/plinten asbestverdacht is. Bij renovatie of verwijdering van de tegels dient het materiaal te worden geanalyseerd voor de werken van start gaan.

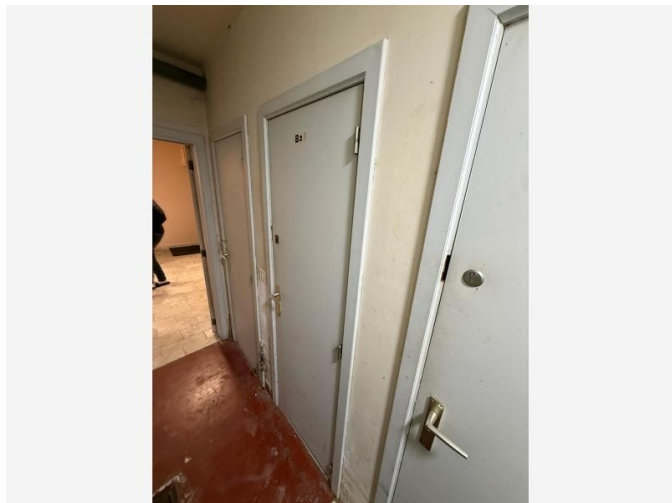
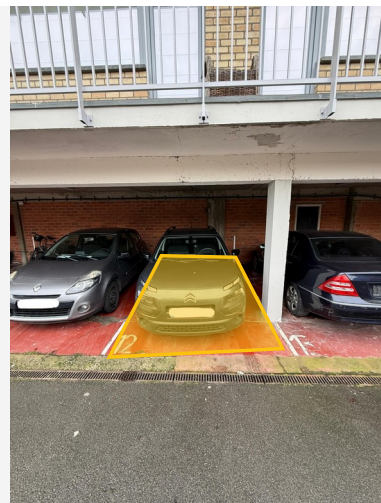
## Fiche 5: Geen-asbestverdachte materialen - Garage & berging

Tijdens het inspectie bezoek zijn er geen asbestverdachte materialen terug gevonden.

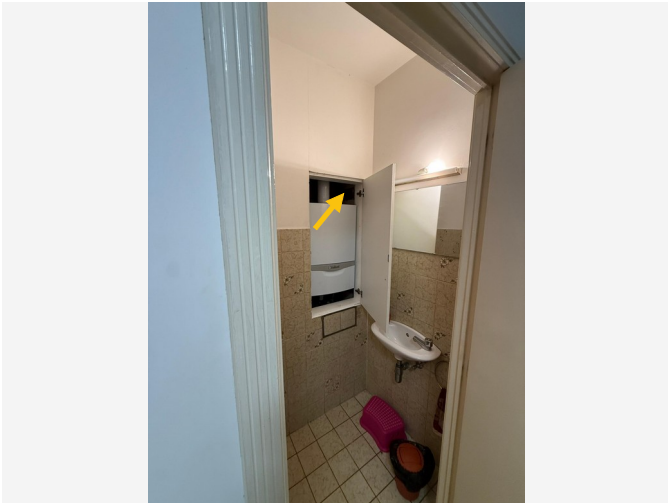
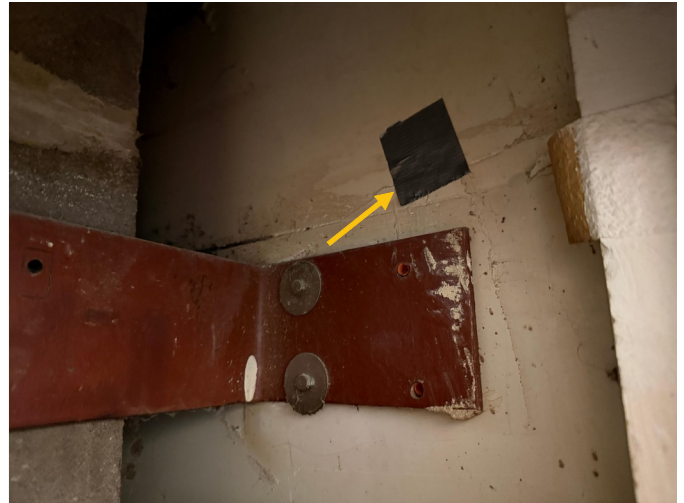
## Fiche 6: Pleisterwerk - Muren

Geen asbest

| # | Type | Referentie | Resultaat |
|---|---|---|---|
| 6.1 | Mengmonster | MS01 | Geen asbest |

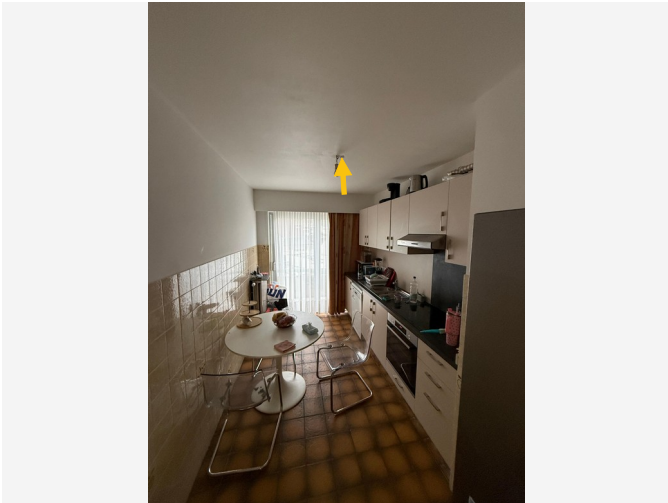
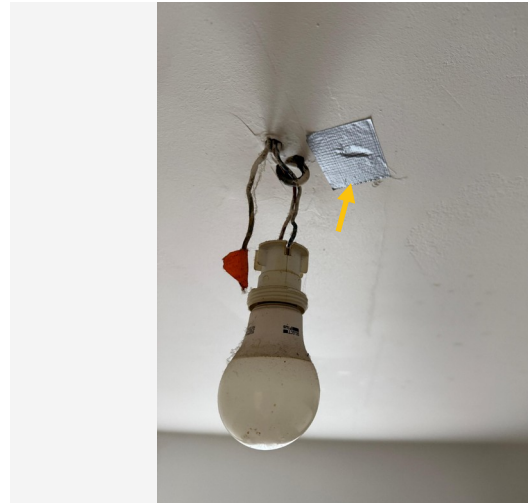
## Fiche 7: Pleisterwerk - Plafonds

Geen asbest

| # | Type | Referentie | Resultaat |
|---|---|---|---|
| 7.1 | Mengmonster | MS02 | Geen asbest |

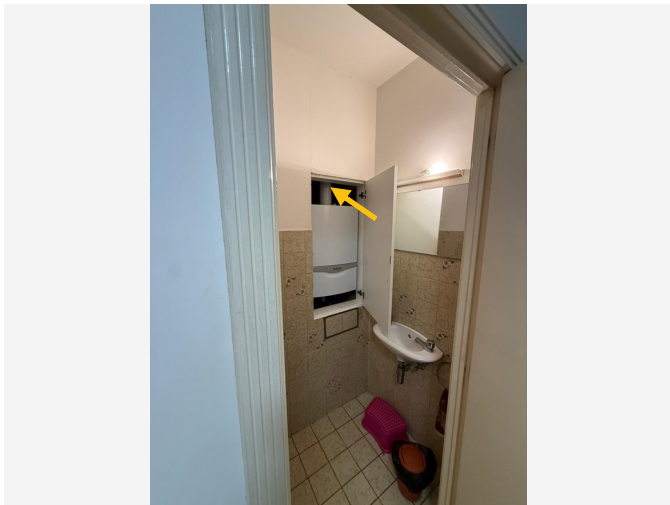
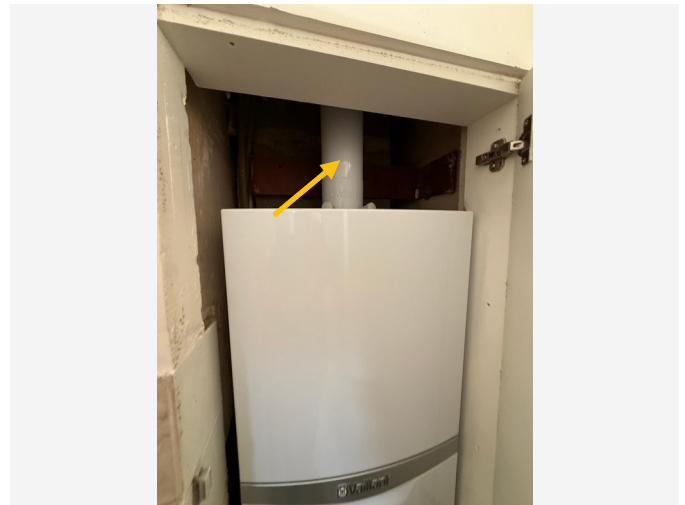
### Fiche 8: Materialen van rookgaskanalen

| Beschrijving | Notitie | Terug te vinden op plannen |
|---|---|---|
| Fiche 8: Materialen van rookgaskanalen | Het rookgaskanaal aan de ketel is van metaal = niet-asbestverdacht. | - |
