# Asbestinventarisatetest

Kloosterstraat 14/B005, 1853 Grimbergen

Attestnummer : 20260203-000082.000

Uitgegeven op : 03.02.2026

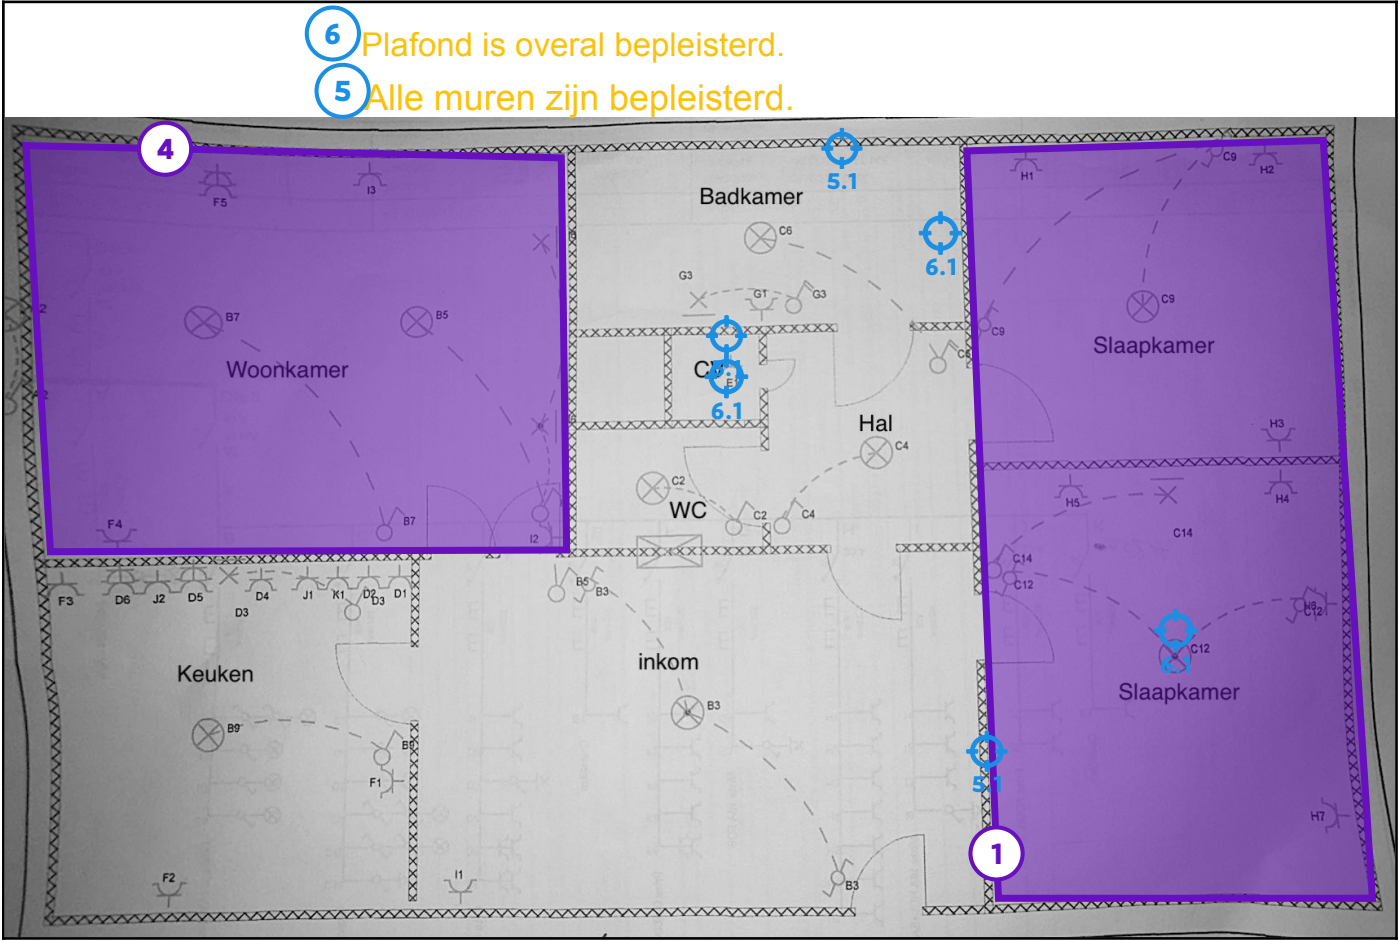
# Plan 1.1: Plan

| Beschrijving | Type | Actie |
|---|---|---|
| 1. Geen verdacht vloerzeil/tapijt waargenomen (Onderliggende lagen) | Advies | - |
| 4. Parket - Niet verdacht | Advies | - |
| 5. Pleisterwerk - Muren | Geen asbest | - |
| 6. Pleisterwerk - Plafonds | Geen asbest | - |

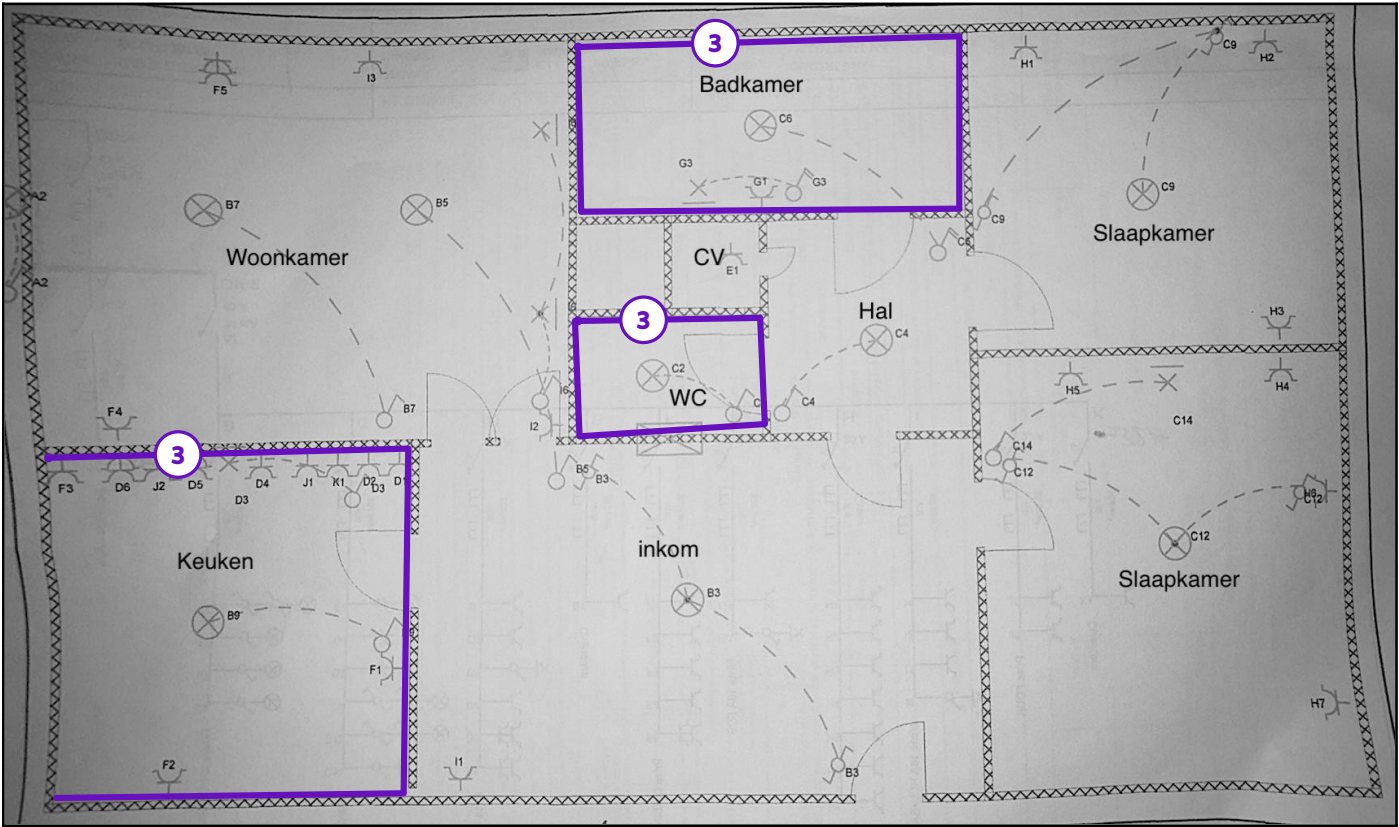
# Plan 1.2: Plan

| Beschrijving | Type | Actie |
|---|---|---|
| 3. Tegellijn achter wandtegels & plinten | Advies | - |

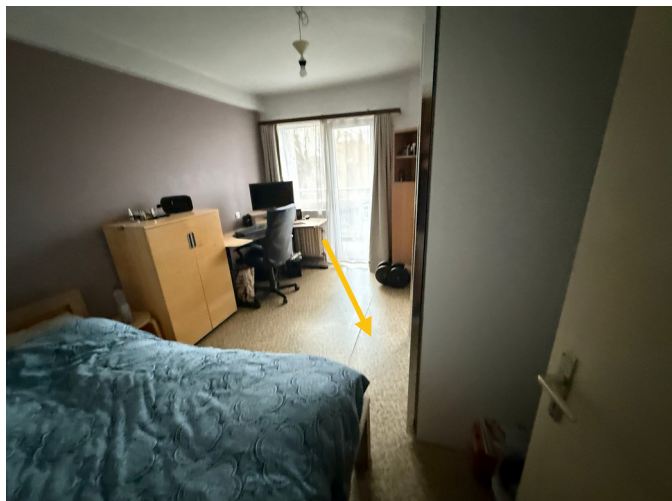
## Fiche 1: Geen verdacht vloerzeil/tapijt waargenomen (Onderliggende lagen)

Het vloerzeil/tapijt zelf is niet-asbestverdacht (Jute onderlaag / flexibel met plastic onderlaag ). Geen destructief onderzoek gepleegd naar eventuele verdachte onderliggende (lijm)lagen, daar tapijtvloeren/vloerzeilen intact waren op het bezoek (Conform opdracht). Als u oudere lijm of verdachte onderliggende lagen of vloeren tegenkomt, laat dan eerst een staal

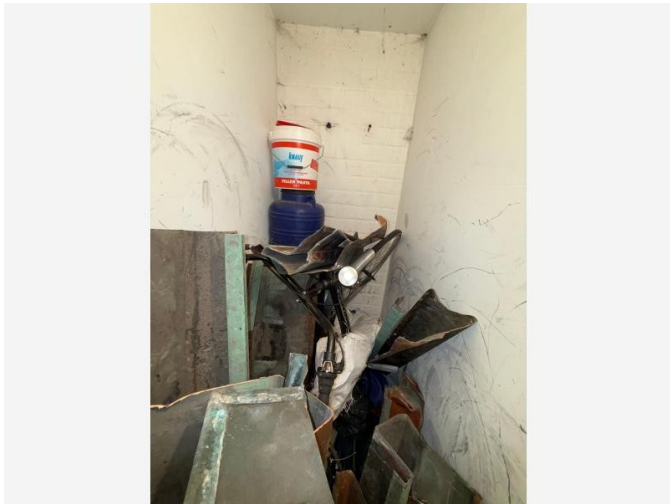
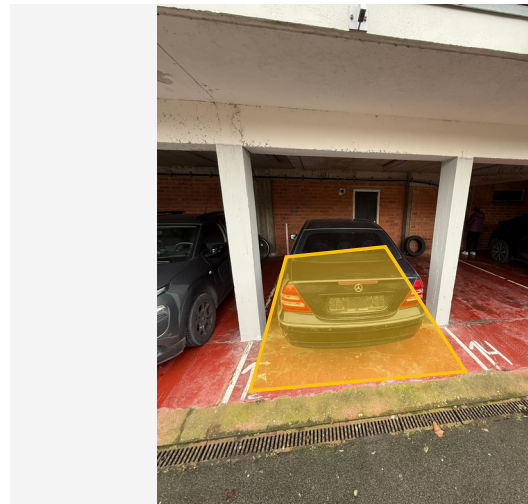
## Fiche 2: Geen-asbestverdachte materialen - staanplaats & berging

Tijdens het inspectie bezoek zijn er geen asbestverdachte materialen terug gevonden.

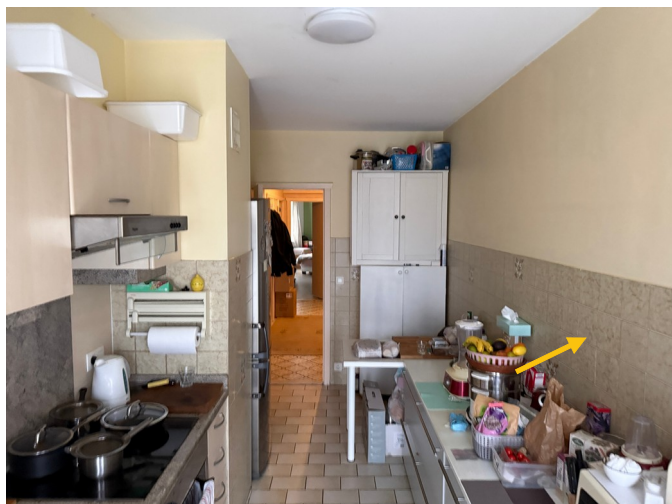
Op moment van de inspectie kon niet worden nagegaan of de tegellijm achter de muurtegels/plinten asbestverdacht is. Bij renovatie of verwijdering van de tegels dient het materiaal te worden geanalyseerd voor de werken van start gaan.

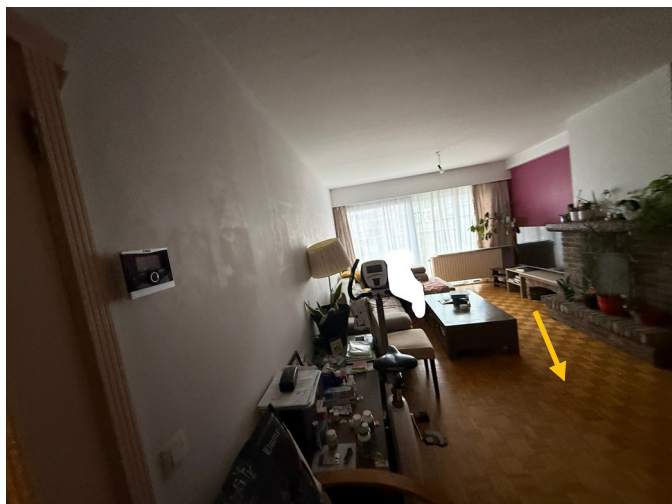
De parket/laminaat is niet-verdacht. Geen destructief onderzoek gepleegd naar eventuele verdachte onderliggende (lijm)lagen. Als u oudere lijm of verdachte onderliggende lagen of vloeren tegenkomt, laat dan eerst een staal uitvoeren alvorens eventuele werken verder te zetten.

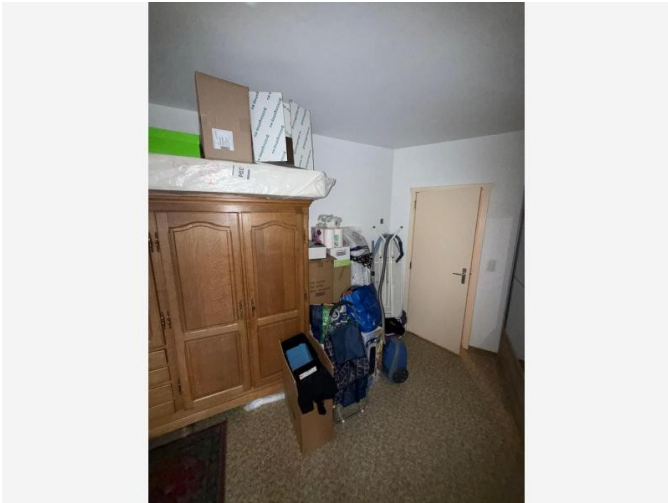
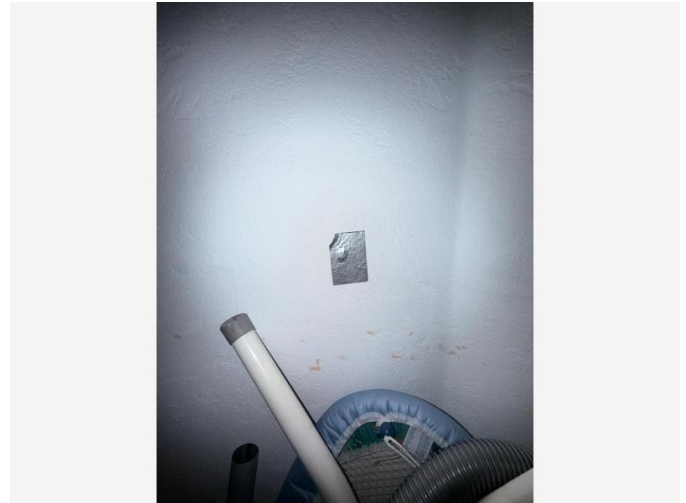
## Fiche 5: Pleisterwerk - Muren

### Conclusie

Geen asbest

| # | Type | Referentie | Resultaat |
|---|---|---|---|
| 5.1 | Mengmonster | MS01 | Geen asbest |

| Opmerking | <p>Deze hoeveelheid is een schatting.</p> <p>--&gt; Stalen werden genomen op volgende plaatsen:</p> <ul style="list-style-type: none"><li>- Natte ruimte (badkamer).</li><li>- Droge ruimte (slaapkamer).</li><li>- Stookruimte (cv).</li></ul> <p>--&gt; Er konden geen stalen genomen worden op volgende plaatsen:</p> <ul style="list-style-type: none"><li>- Traphal (Reden: niet aanwezig).</li></ul> |

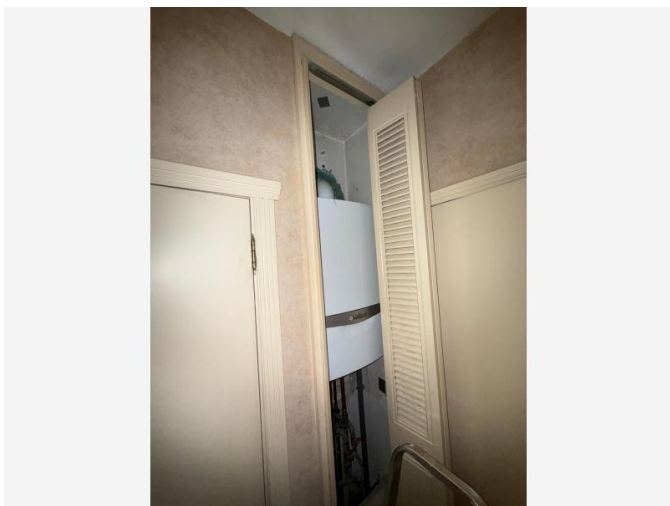
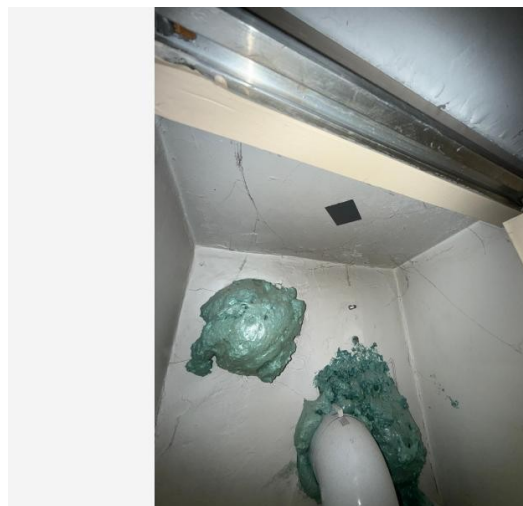
## Fiche 6: Pleisterwerk - Plafonds

### Conclusie

Geen asbest

| # | Type | Referentie | Resultaat |
|---|---|---|---|
| 6.1 | Mengmonster | MS02 | Geen asbest |

| Opmerking | <p>Deze hoeveelheid is een schatting.</p> <p>--&gt; Stalen werden genomen op volgende plaatsen:</p> <ul style="list-style-type: none"><li>- Natte ruimte (badkamer).</li><li>- Droge ruimte (slaapkamer).</li><li>- Stookruimte (cv).</li></ul> <p>--&gt; Er konden geen stalen genomen worden op volgende plaatsen:</p> <ul style="list-style-type: none"><li>- Traphal (Reden: niet aanwezig).</li></ul> |

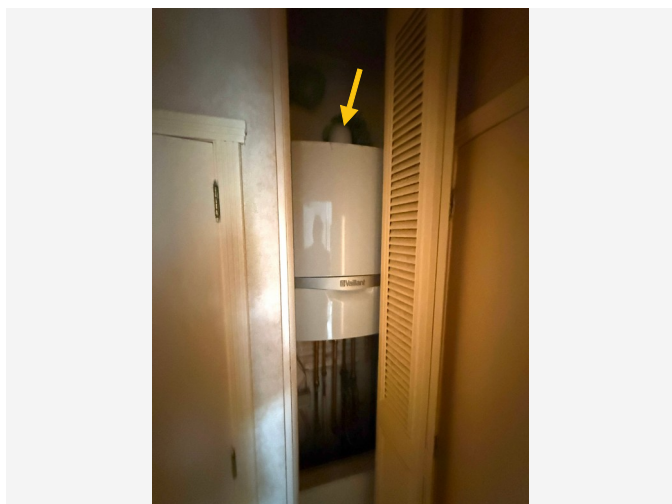
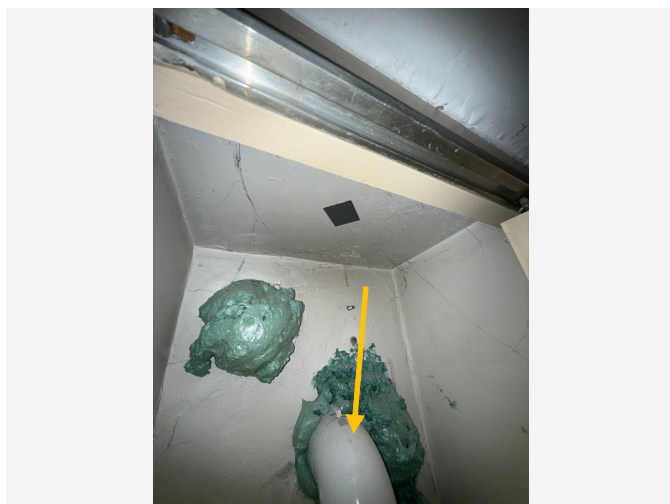
### Fiche 7: Materialen van rookgaskanalen

| Beschrijving | Notitie | Terug te vinden op plannen |
|---|---|---|
| Fiche 7: Materialen van rookgaskanalen | Aan de brander is er een rookgaskanaal bestaande uit metaal = niet-asbestverdacht. | - |

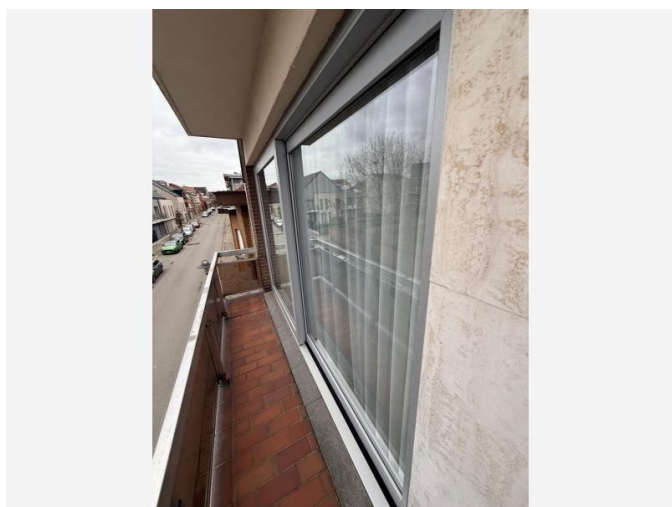
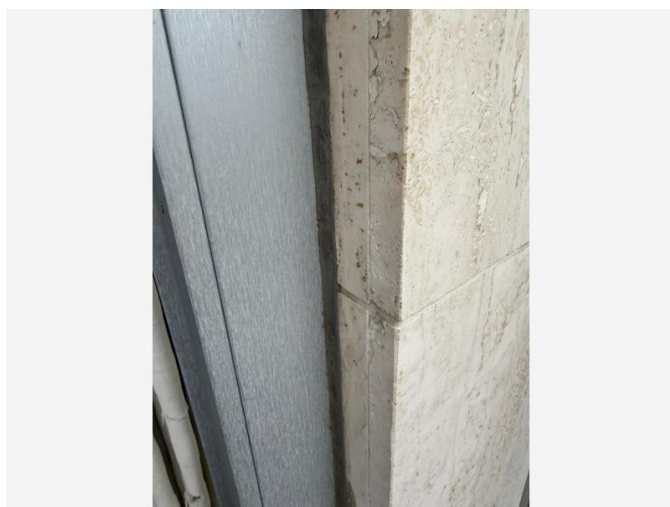
### Fiche 8: Afdichtingsmateriaal (mastiek, kit, ...) aan schrijnwerk

| Beschrijving | Notitie | Terug te vinden op plannen |
|---|---|---|
| Fiche 8: Afdichtingsmateriaal (mastiek, kit, ...) aan schrijnwerk | Bij alle ramen werden geen verdachte mastiek/kit/stopverf waargenomen, wel zachte verende niet-verdachte kit/silicone. | - |
