# Asbestinventarisatetest

Stationsstraat 9, 8730 Beernem

Attestnummer : 20230720-000205.000

Uitgegeven op : 20.07.2023

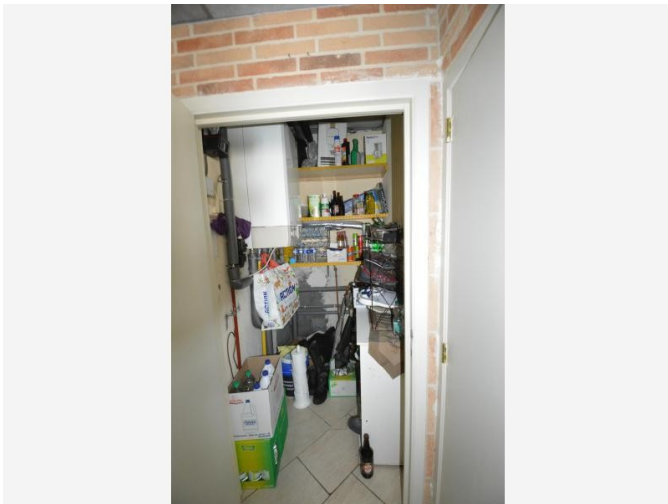
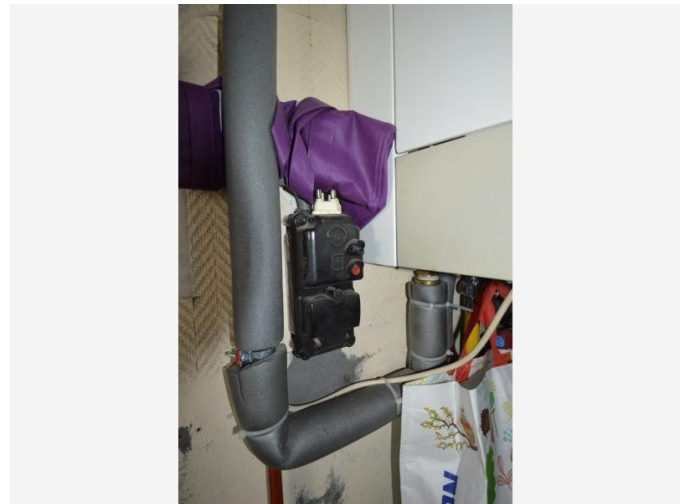
Detailfoto

Het asbestmateriaal valt onder de mijlpaal van 2040.

| Eindbeoordeling materiaalarisico | Laag materiaalarisico en/of verlaagde kans op vezelvrijgave |

| Asbestsoort (vezeltype) | Crocidoliet aanwezig |
| Toestand van het materiaal | Onbeschadigd, niet verweerd |

| Beschrijving | Elementen in bakeliet |

| <b>Opmerking</b> | <ul style="list-style-type: none"> <li>- Het betreft een decoratief element (Telefoon in de inkomhal)</li> <li>- Zekering ter hoogte van de ketel</li> </ul> |

- Zorg voor een veilig beheer. Vermijd het beschadigen van het asbestmateriaal. Controleer de toestand jaarlijks op wijzigingen.

- Eenvoudige handelingen: mag via doe-het-zelf of door werknemer(s) met opleidingsattest eenvoudige handelingen  
In binnenruimtes mag u alleen hechtgebonden asbest verwijderen dat niet beschadigd is. Dat betekent dat het materiaal volledig intact is en er geen vrije asbestvezels zichtbaar zijn. Opgelet: ook tijdens het verwijderen moet het asbest intact blijven.

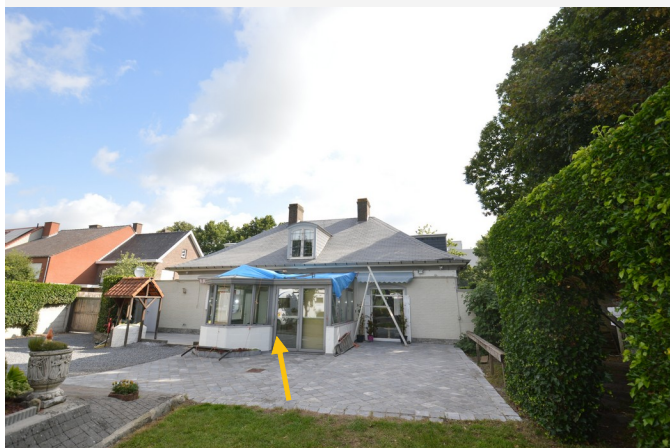
*Situeringsfoto*

### Uitgesloten van inspectie

**Bouwjaar:** 2005

*Constructies gebouwd vanaf 2001 moeten niet onderzocht worden*

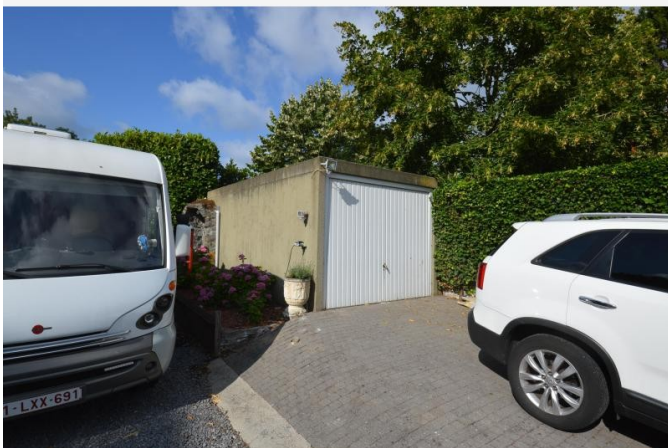
*Situeringsfoto*

### Uitgesloten van inspectie

**Bouwjaar:** 2004

*Constructies gebouwd vanaf 2001 moeten niet onderzocht worden*

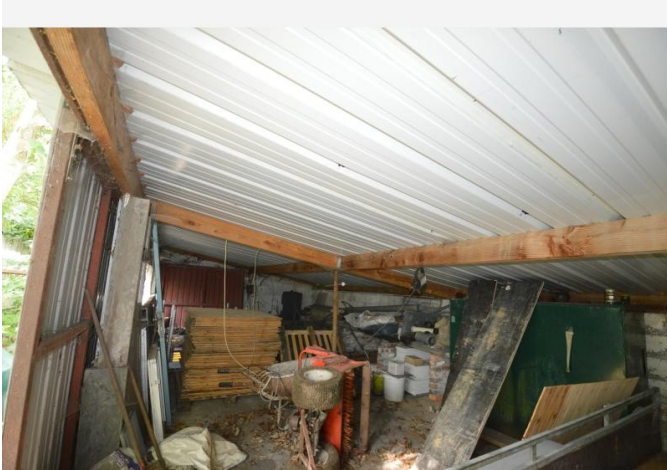
*Vrije foto*

Deze constructies zijn volledig opgebouwd uit niet-asbestverdachte materialen. De constructies bestaan uit hout in combinatie met metalen daken.

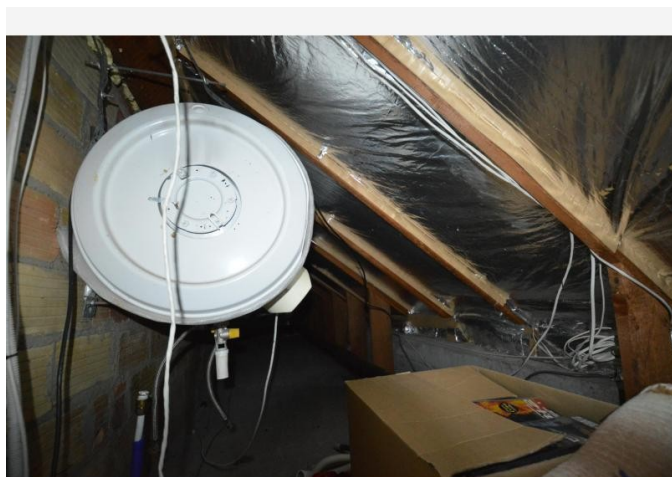
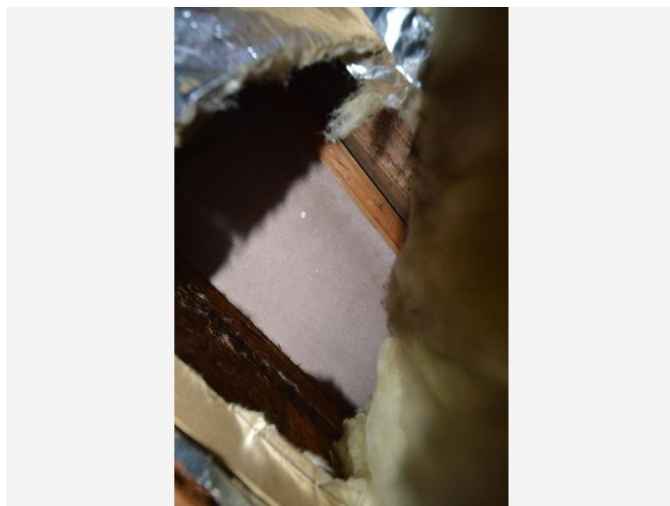
Geen asbest

| Opmerking | Het onderdak bevat glinsters en heeft een houtvezelstructuur, deze platen zijn niet asbesthoudend. |

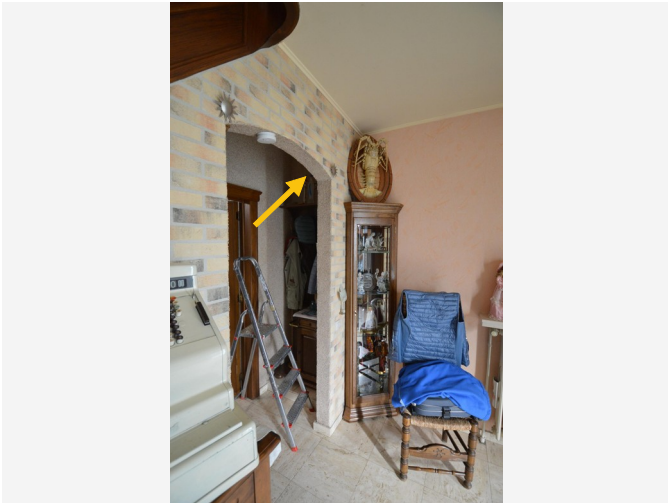
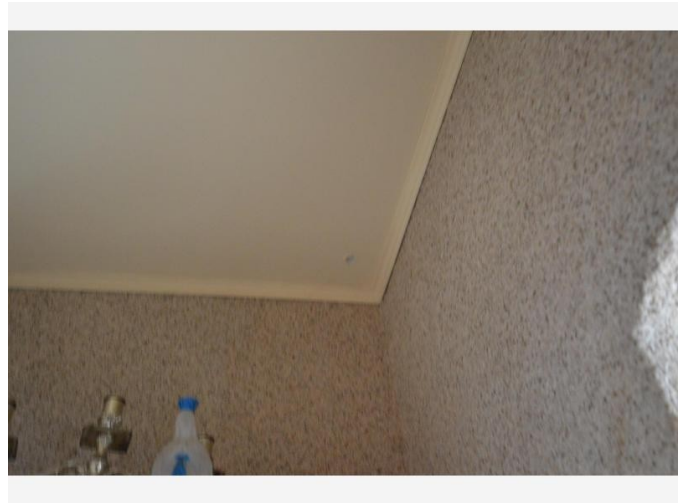
## Fiche 6: Plafond - Pleisterwerk

Geen asbest

| # | Type | Referentie | Resultaat |
|---|---|---|---|
| 6.1 | Mengmonster | 73179 - 2 | Geen asbest |

| Opmerking | In een natte ruimte werd geen staal genomen, omdat er zich geen zichtbaar pleisterwerk bevindt in dit type ruimtes. |

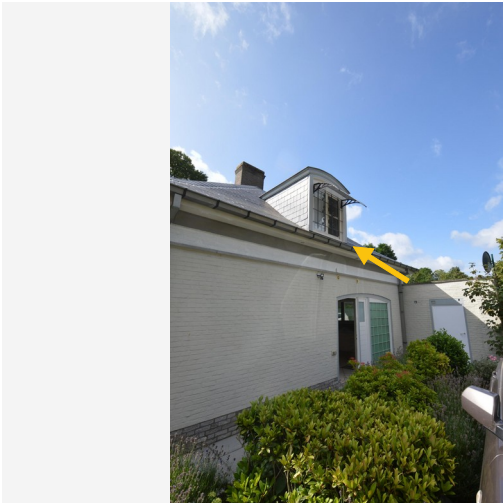
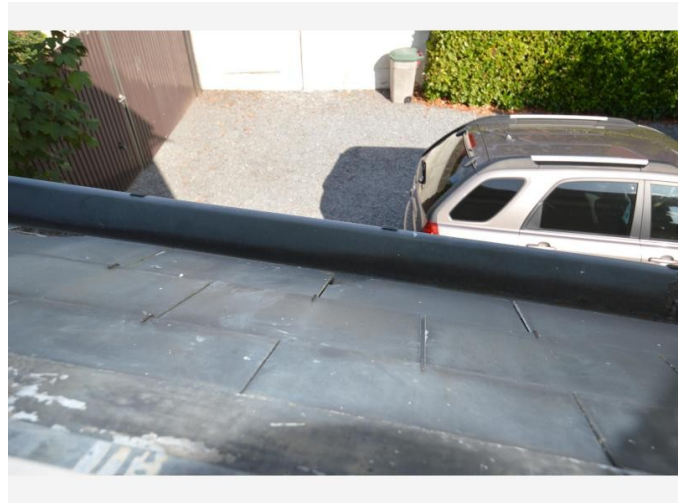
## Fiche 7: Leien - Hoofddak

Geen asbest

| # | Type | Referentie | Resultaat |
|---|---|---|---|
| 7.1 | Puntmonster | 73179 - 3 | Geen asbest |

| Opmerking | Dit zijn de enige leien op het perceel. De leien zijn eveneens terug te vinden op de dakkapellen, deze maken ook onderdeel van deze fiche. |

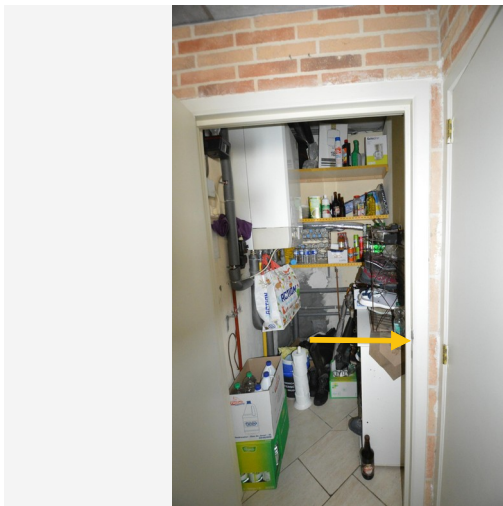
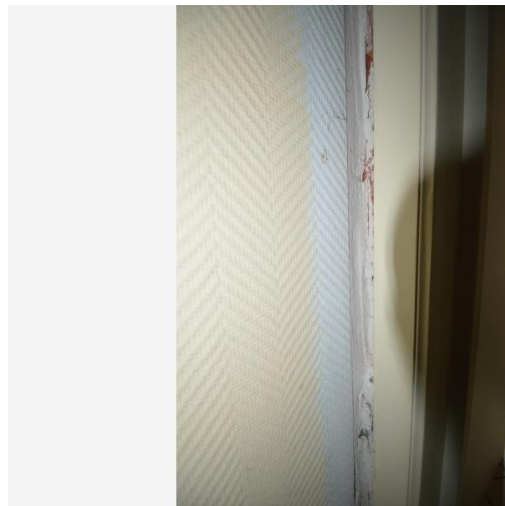
Geen asbest

| # | Type | Referentie | Resultaat |
|---|---|---|---|
| 8.1 | Mengmonster | 73219 - 1 | Geen asbest |

| <b>Opmerking</b> | In een natte ruimte werd geen staal genomen, omdat er zich geen zichtbaar pleisterwerk bevindt in dit type ruimtes. |
