# Asbestinventarisatetest

Sportstraat 172, 9000 Gent  
Gemeenschappelijke delen

Attestnummer : 20240702-000797.000

Uitgegeven op : 02.07.2024

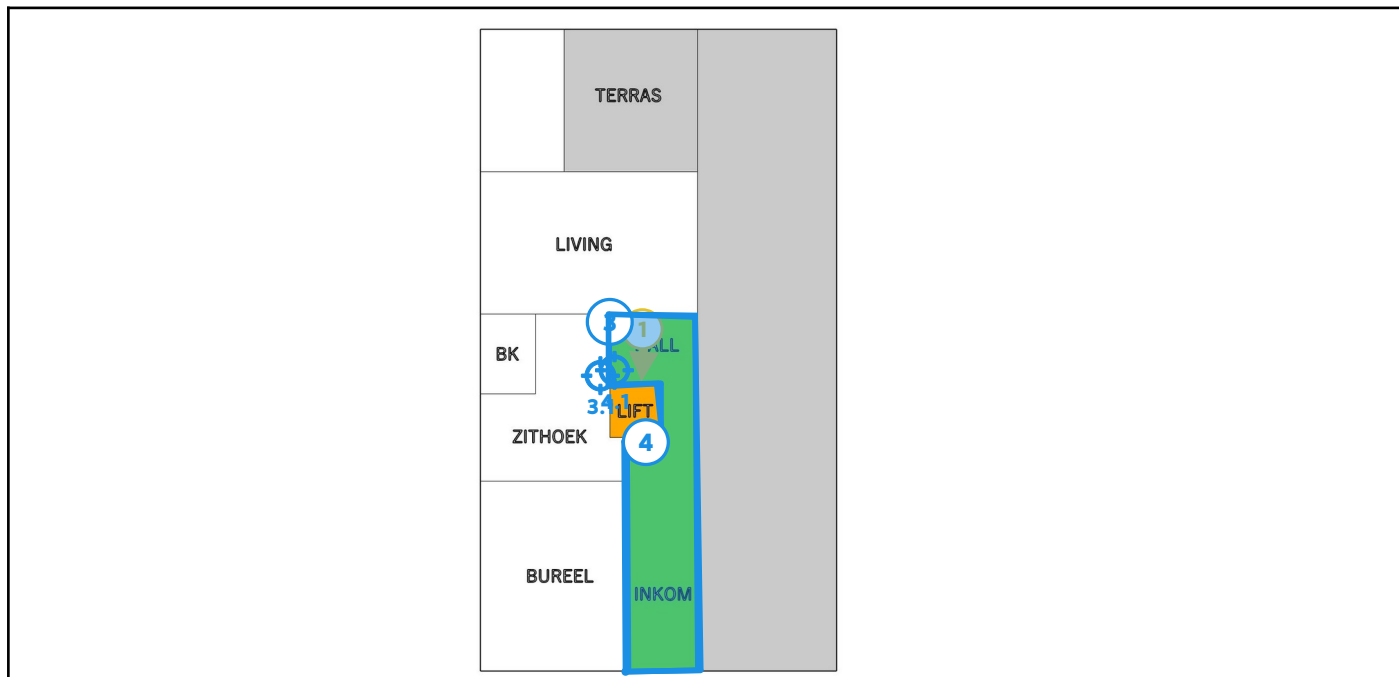
## Plan 1.2: Gelijkvloers

| Beschrijving | Type | Actie |
|---|---|---|
| 1. Elektra infrastructuur | Asbestmateriaal | Zorgvuldig beheren |
| 3. Pleisterwerk plafonds | Geen asbest | - |
| 4. Pleisterwerk trappenzaal | Geen asbest | - |

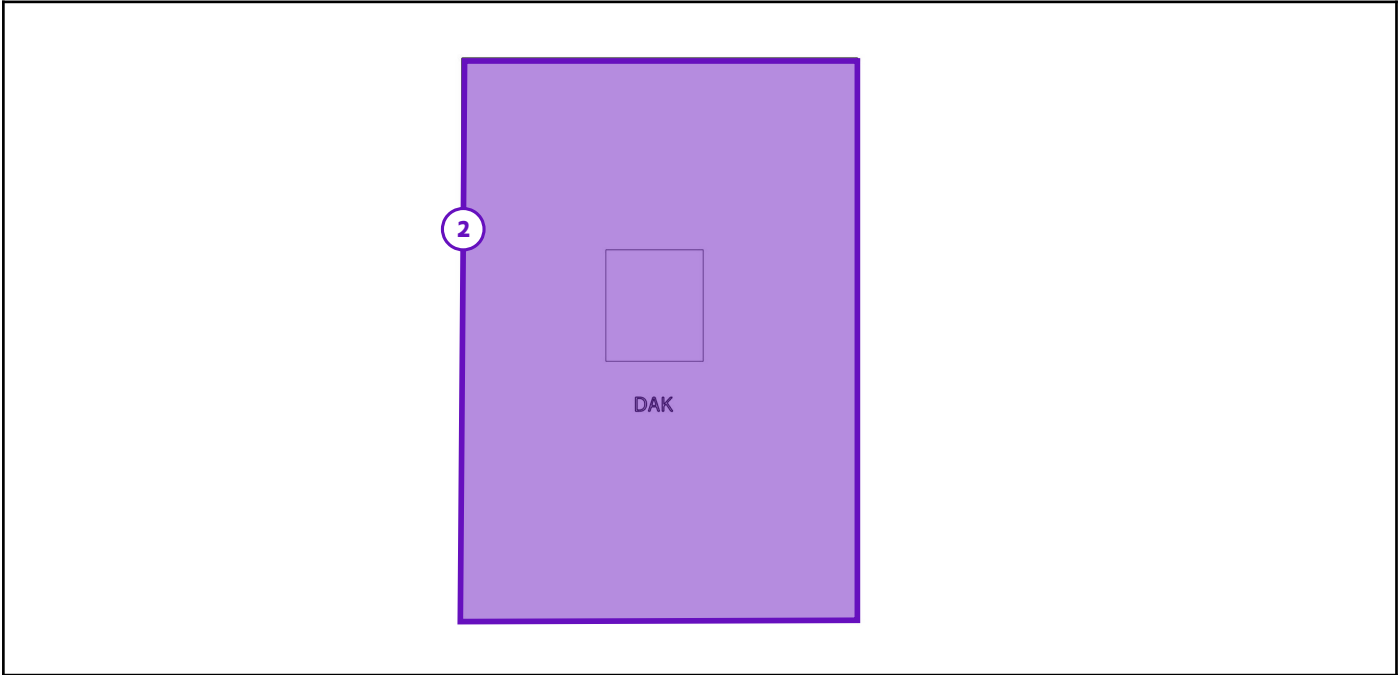
# Plan 1.7: Dak

| Beschrijving | Type | Actie |
|---|---|---|
| 2. Dampscherm oude roofing | Advies | - |

Bestaande dakbedekking werd bij renovatie behouden en gebruikt als dampscherm.

Destructief onderzoek is nodig om te bepalen of de oude bedekking asbesthoudend materiaal bevat.
