# Asbestinventarisatetest

Urselseweg 73, 9910 Aalter

Attestnummer : 20250527-000319.001

Uitgegeven op : 01.06.2025

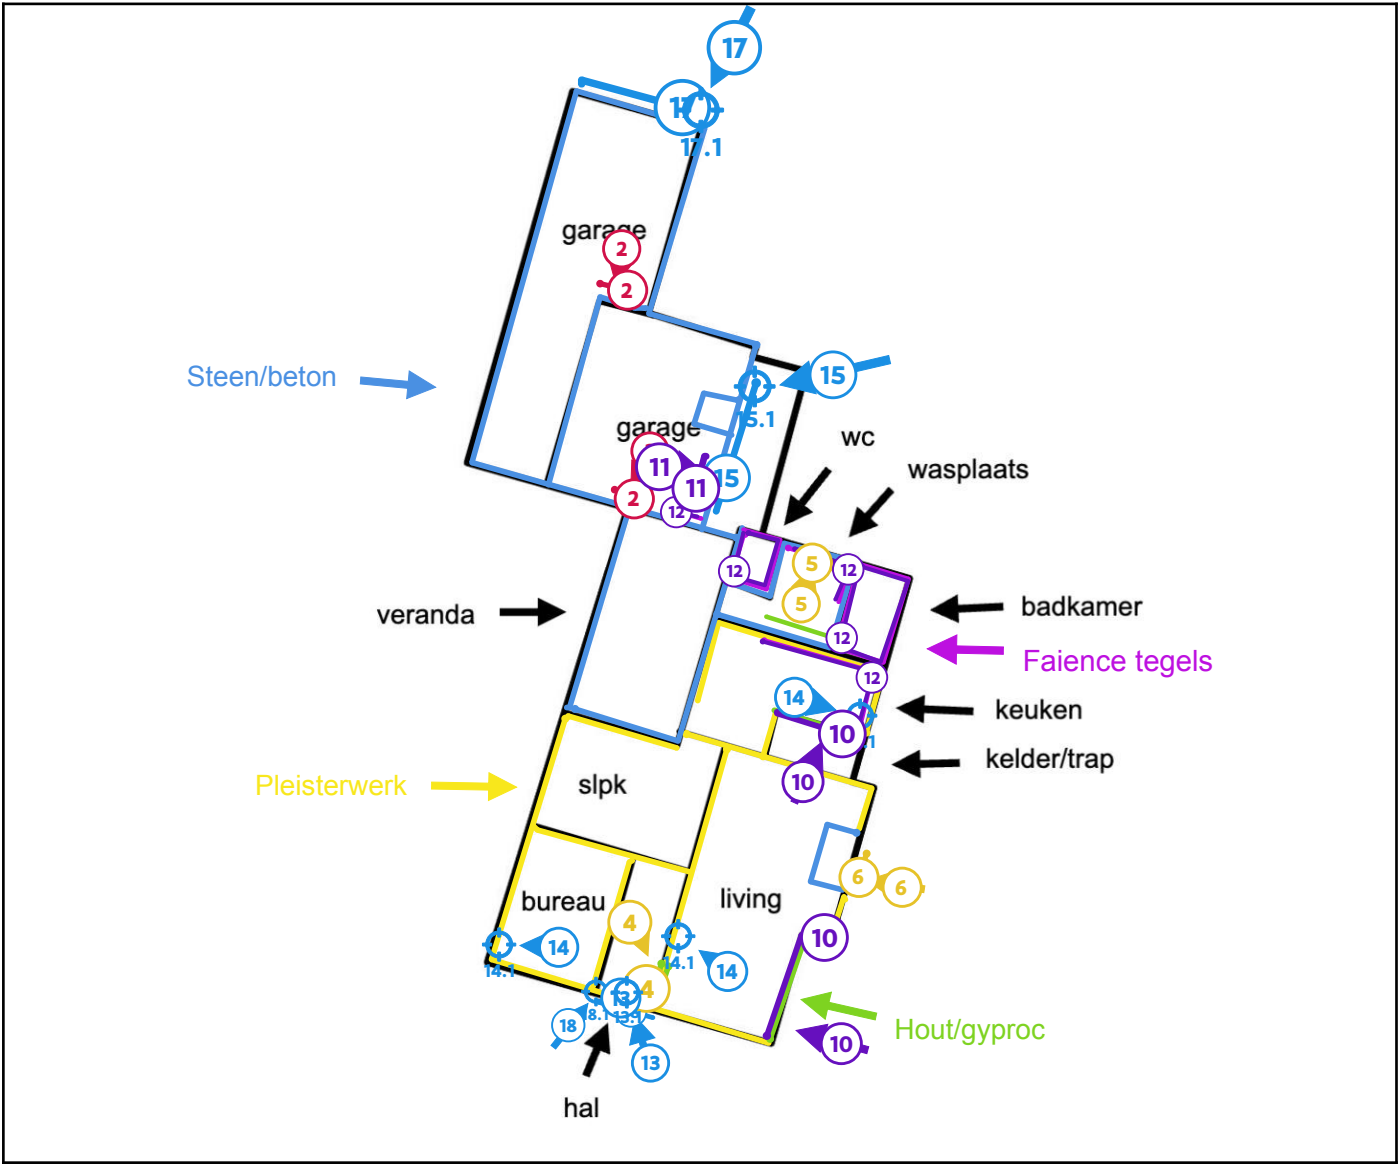
# Plan 1.2: Woning gelijkvloers

| Beschrijving | Type | Actie |
|---|---|---|
| 2. Bakeliet | Asbestmateriaal | Dringend verwijderen |
| 4. Bakeliet tellerkast | Asbestmateriaal | Zorgvuldig beheren |
| 5. Geluidslap spoelbak | Asbestmateriaal | Zorgvuldig beheren |
| 6. Roetluik uit asbestcement | Asbestmateriaal | Zorgvuldig beheren |

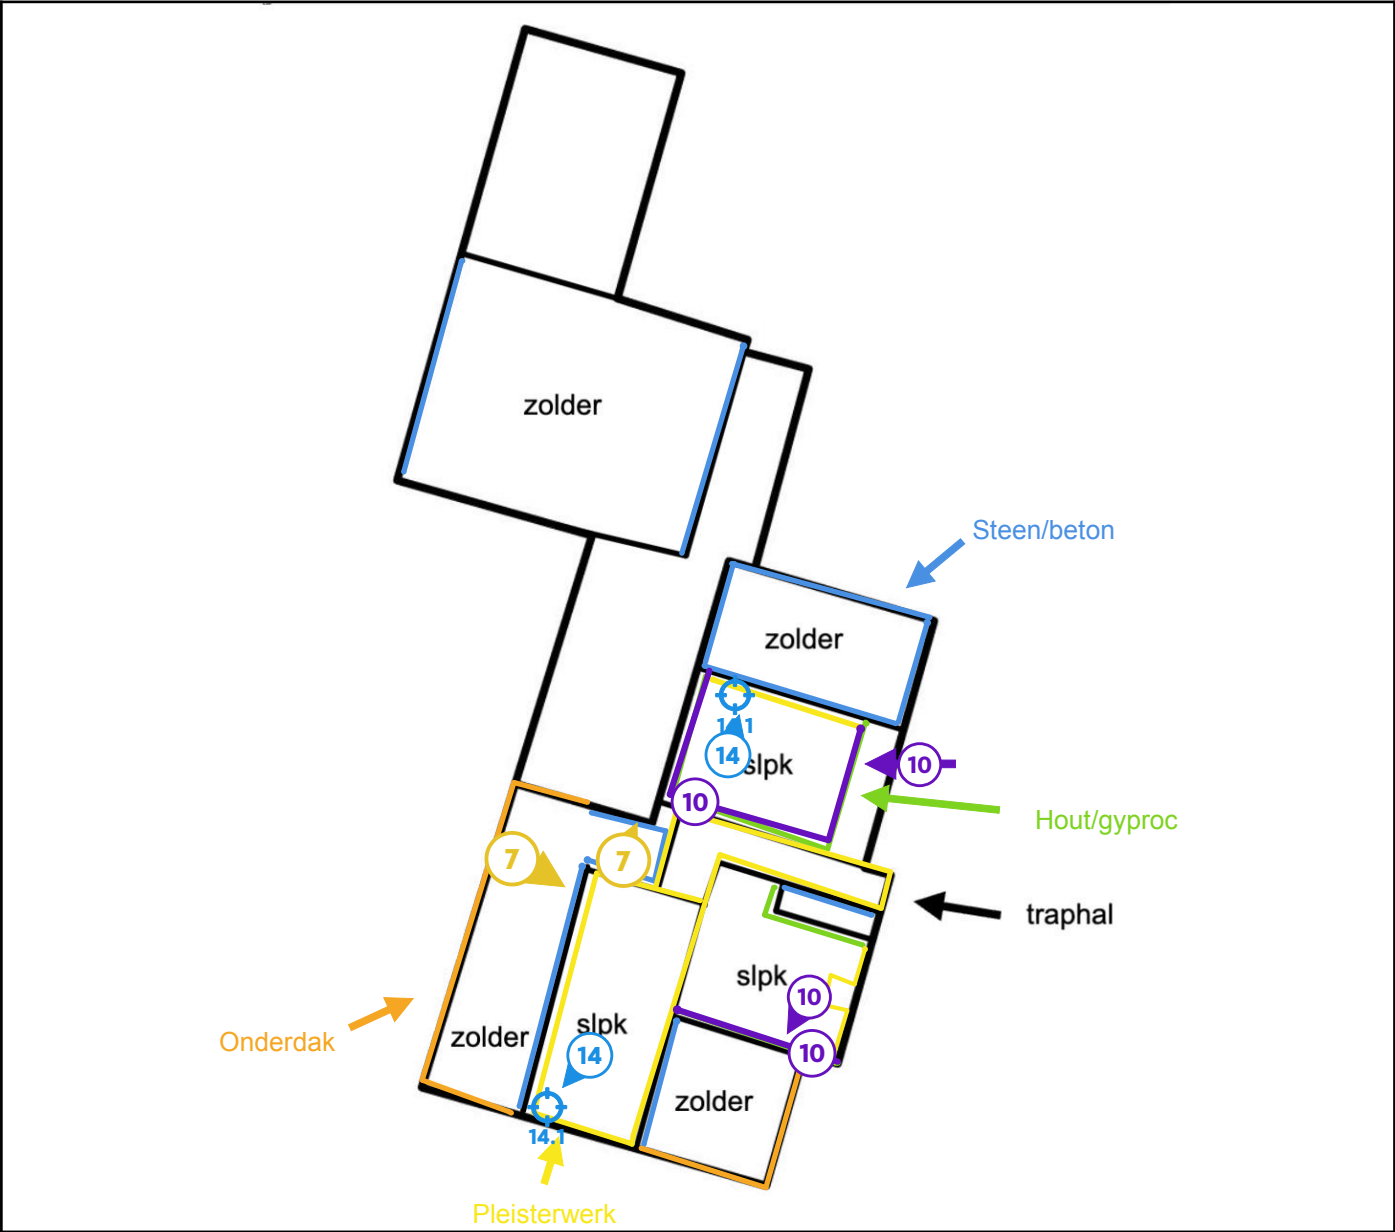
# Plan 1.4: 1ste verdiep

| Beschrijving | Type | Actie |
|---|---|---|
| 7. Bakeliet schakelaars en lichtarmaturen | Asbestmateriaal | Zorgvuldig beheren |

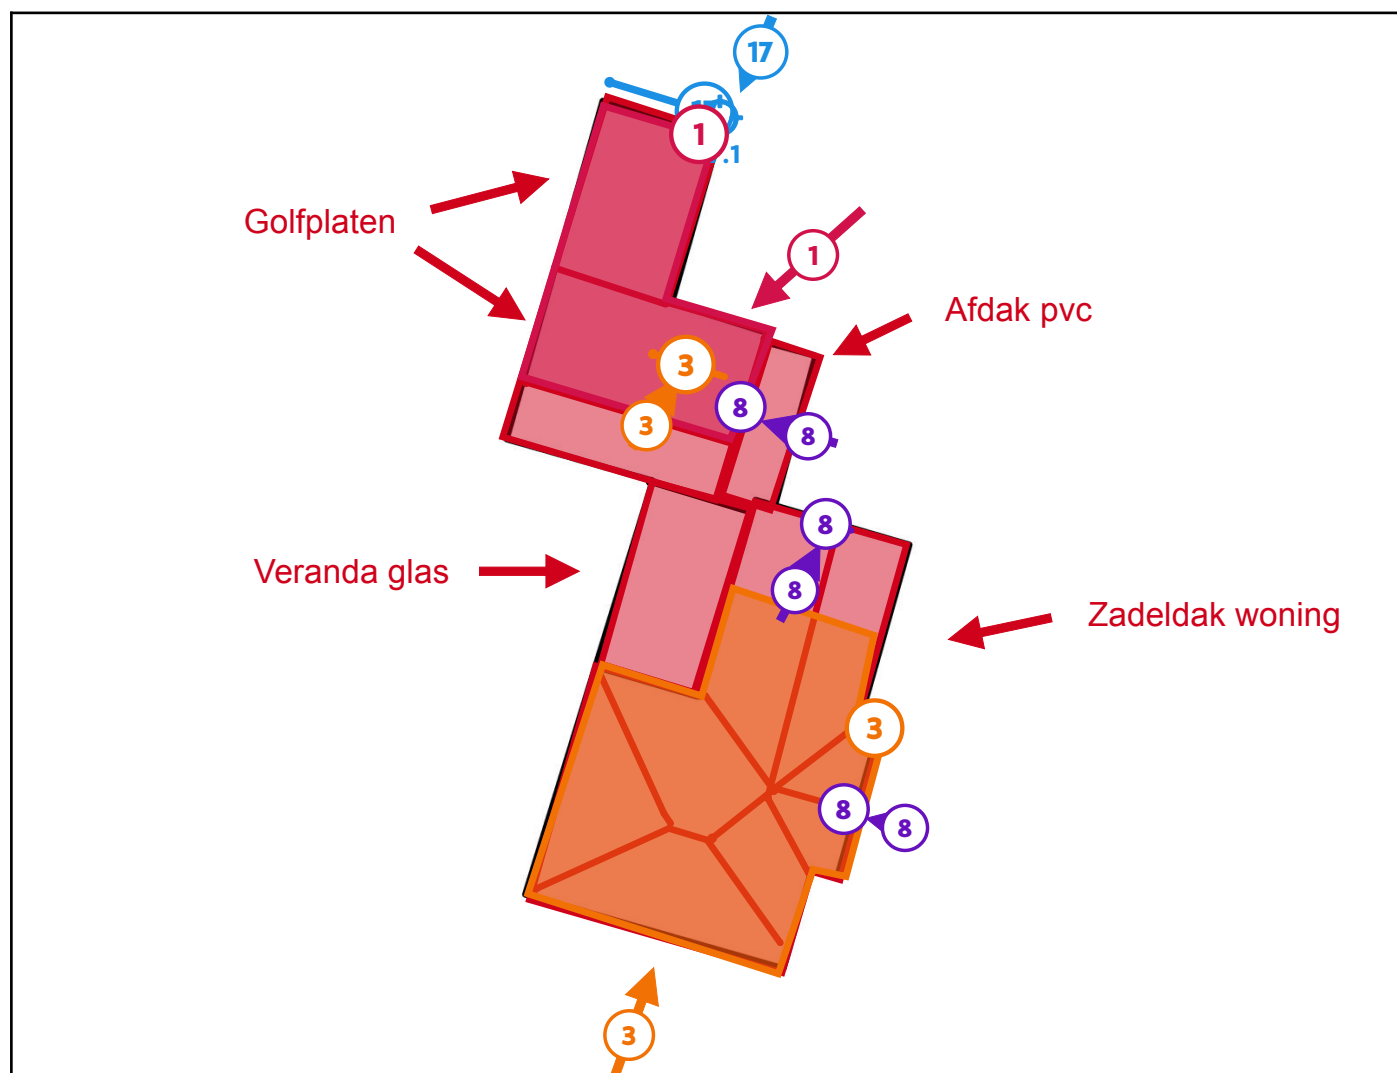
## Plan 1.7: Woning dakplan

| Beschrijving | Type | Actie |
|---|---|---|
| 1. Golfplaten | Asbestmateriaal | Dringend verwijderen |
| 3. Onderdak zadeldak | Asbestmateriaal | Maatregelen nemen |
| 8. Schoorsteen rookgaskanaal - beoordeling | Beperking | - |

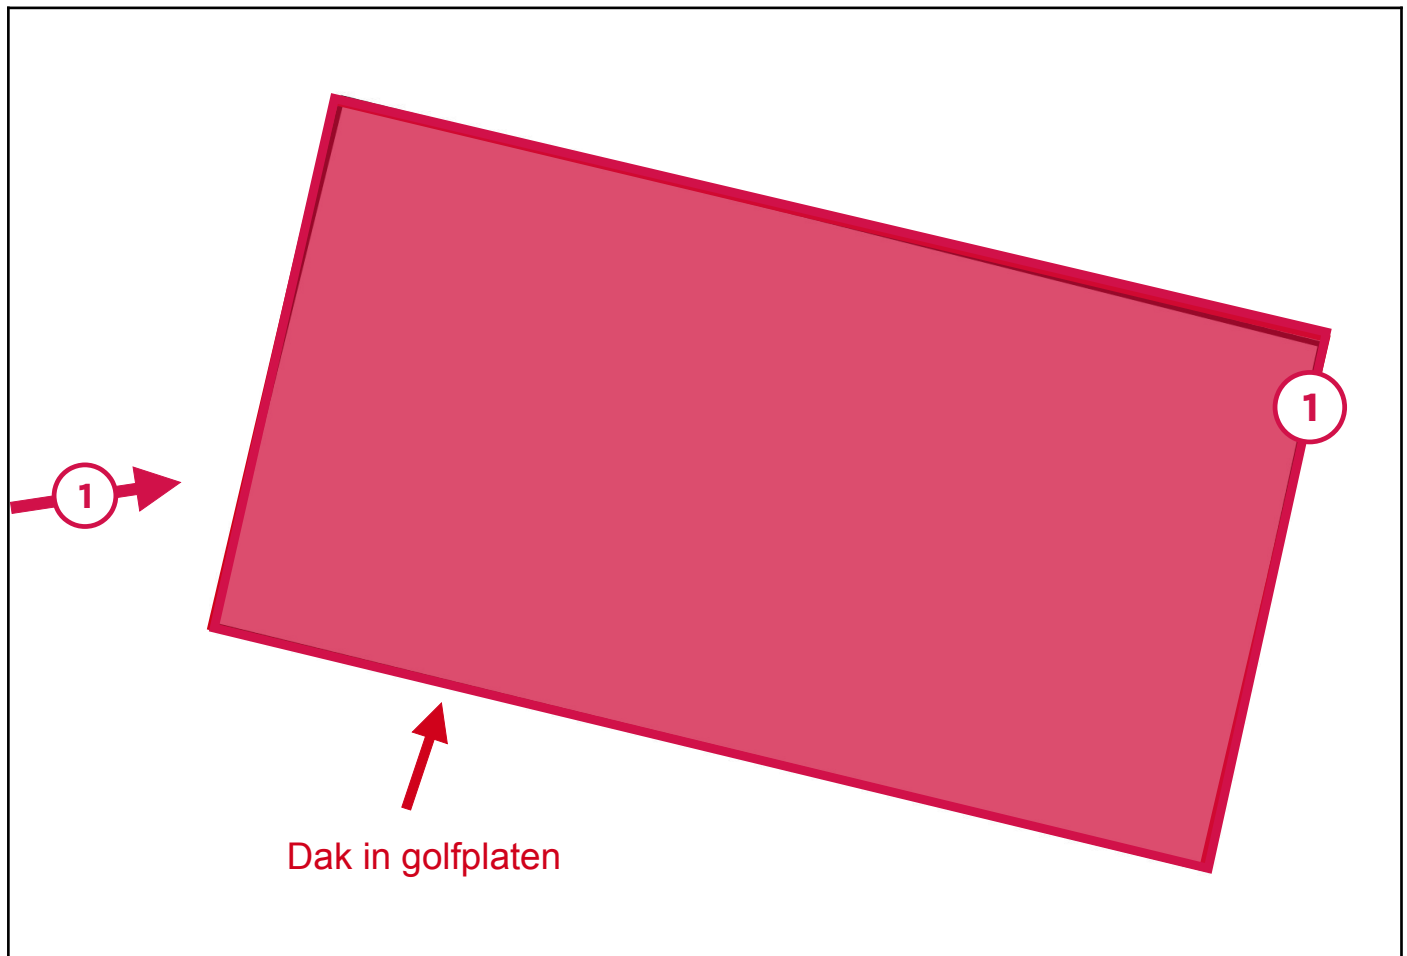
## Plan 3.2: Tuinberging dak

| Beschrijving | Type | Actie |
|---|---|---|
| 1. Golfplaten | Asbestmateriaal | Dringend verwijderen |

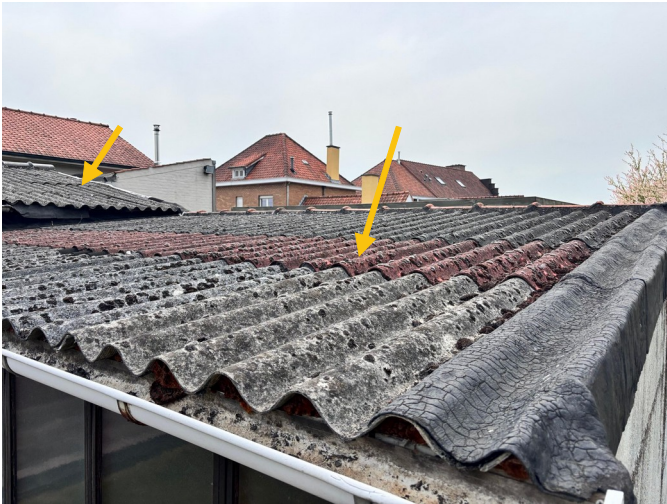
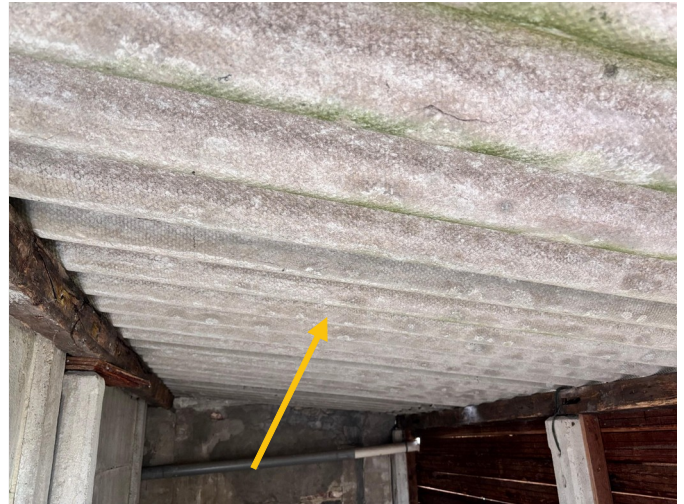
| Eindbeoordeling materiaalrisico | Hoog materiaalrisico en/of hoge kans op vezelvrijgave |

| Asbestsoort (vezeltype) | Crocidoliet aanwezig |
| Toestand van het materiaal | Matig beschadigd, matig verweerd |

| Beschrijving | Golfplaten |
| Opmerking | <p>De opgegeven hoeveelheid kan afwijken van de effectieve hoeveelheid die aanwezig is, laat correct opmeten.</p> <p>Golfplaten aangetroffen op deel van de garage van de woning en tuinberging achteraan het perceel.</p> |

**Dringend verwijderen**

- Verwijder dit asbestmateriaal zo snel mogelijk. Volg de toestand goed op.
- Voer bijkomende staalname(s) uit.

- Eenvoudige handelingen: mag via doe-het-zelf of door werknemer(s) met opleidingsattest eenvoudige handelingen  
Laat enkel verwijderen door werknemer met opleidingsattest eenvoudige handelingen (dakwerker) of door een erkend verwijderaar.

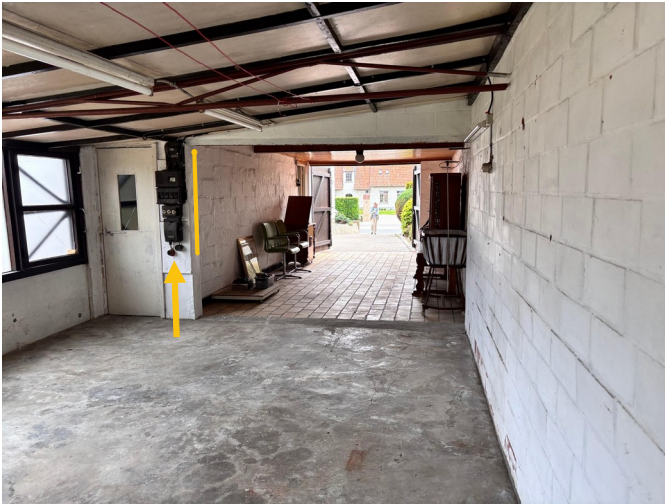
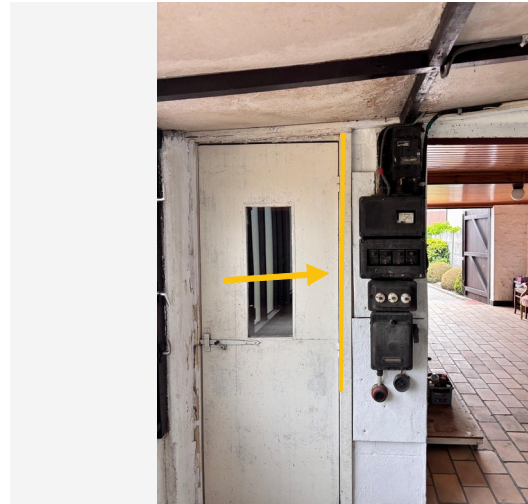
| Eindbeoordeling materiaalsrisico | Hoog materiaalsrisico en/of hoge kans op vezelvrijgave |
| Opmerking | Gezien de verweerde toestand en er werden reeds stukken uitgeslepen uit de toepassing. |

| Asbestsoort (vezeltype) | Crocidoliet aanwezig |
| Toestand van het materiaal | Matig beschadigd, matig verweerd |

| Beschrijving | Bakeliet |

**Dringend verwijderen**

- Verwijder dit asbestmateriaal zo snel mogelijk. Volg de toestand goed op.
- Voer bijkomende staalname(s) uit.

- Eenvoudige handelingen: mag via doe-het-zelf of door werknemer(s) met opleidingsattest eenvoudige handelingen  
Mag verwijderd worden via doe-het-zelf of werknemer met opleidingsattest eenvoudige handelingen.  
Bij verwijdering via doe-het-zelf:  
Fixeer de toepassing met een lijmoplossing of vezelvrijgave te voorkomen en schroef voorzichtig los.  
Vermijd beschadigen van de toepassing (breken of schuren). Verpak in dubbele plastic en voer af naar containerpark of asbestsaneerder.  
Neem persoonlijke beschermingsmaatregelen bij het verwijderen (zie website OVAM).

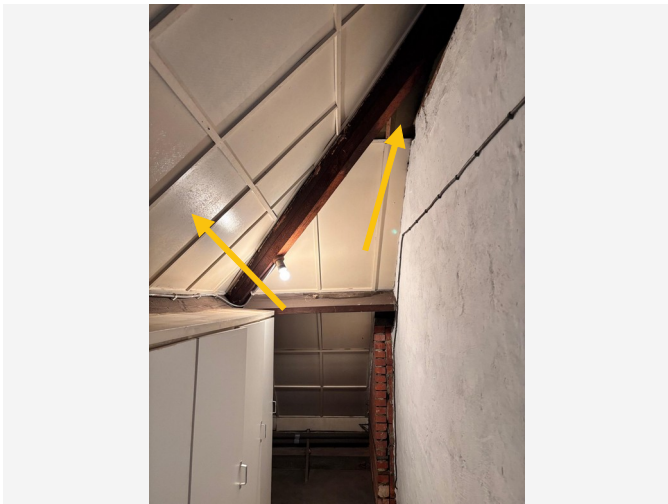
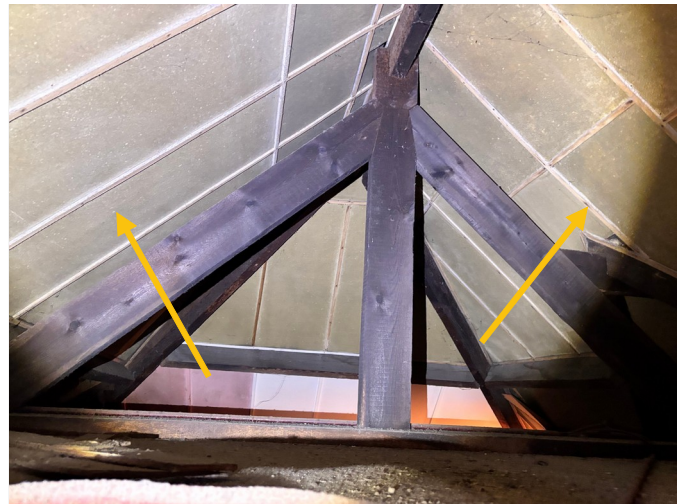
| Eindbeoordeling materiaalisico | Verhoogd materiaalisico en/of verhoogde kans op vezelvrijgave |
| Opmerking | Er is aanname van asbest door vaststelling en expertise.<br>Laat alsnog staalafname uitvoeren om de asbestsoort te identificeren. |

| Toestand van het materiaal | Licht beschadigd, licht verweerd. Intact calciumsilicaatmateriaal of categorie III 'gebondenheid' |

| Beschrijving | Onderdak zadeldak |
| Opmerking | <p>De opgegeven hoeveelheid kan afwijken van de effectieve oppervlakte, laat correct opmeten.</p> <p>Delen van de menuiserie platen zijn geschilderd op het 1ste verdiep, de zichtbare delen op de zolder (2de verdiep) zijn in oorspronkelijke staat.</p> |

Maatregelen nemen

- Zorg voor een veilig beheer en verwijder dit asbestmateriaal wanneer het bij werken eenvoudig bereikbaar wordt. Controleer de toestand jaarlijks op wijzigingen.
- Voer bijkomende staalname(s) uit.

- Eenvoudige handelingen: mag via doe-het-zelf of door werknemer(s) met opleidingsattest eenvoudige handelingen  
Laat verwijderen door een werknemer met opleidingsattest eenvoudige handelingen (dakwerker) of erkend verwijderaar.

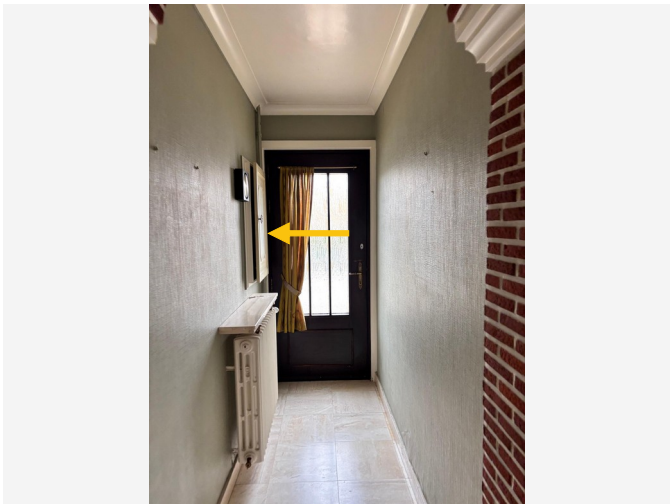
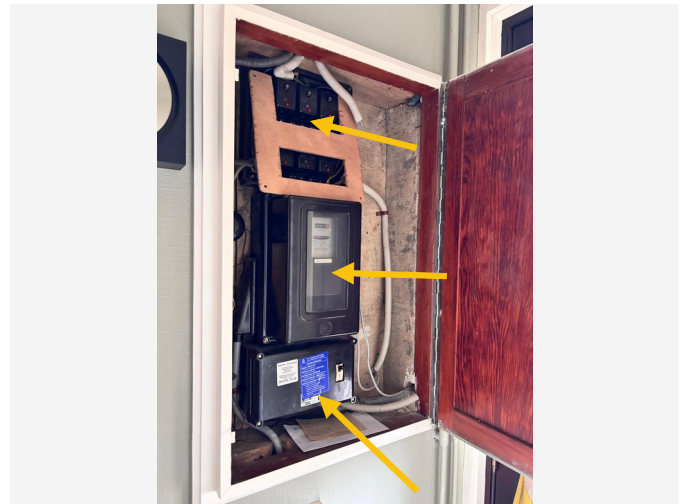
| Opmerking | <p>Deze oppervlakte werd niet gemeten, maar geschat op basis van een benadering van de aanwezige tellerkast. Deze schatting mag niet worden gebruikt als maatstaf voor heffingen. Als deskundigen hebben wij vastgesteld dat het materiaal daadwerkelijk bakeliet betreft en geen harde pvc. Bakeliet wordt door ons beschouwd als een asbestverdachte toepassing, aangezien het in veel gevallen asbesthoudend is. We hebben geen staalname uitgevoerd om de functionaliteit van de tellerkast niet in gevaar te brengen. Daarnaast is staalname verboden, aangezien de tellerkast eigendom is van de nutsvoorzieningsmaatschappij.</p> |

Zorgvuldig beheren

- Zorg voor een veilig beheer. Vermijd het beschadigen van het asbestmateriaal. Controleer de toestand jaarlijks op wijzigingen.
- Voer bijkomende staalname(s) uit.

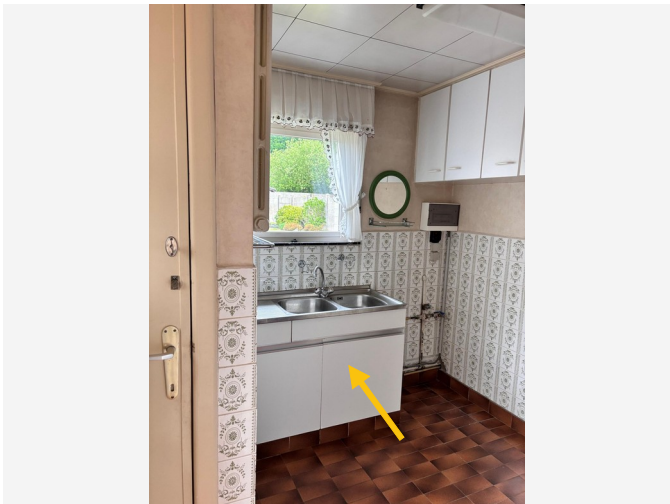
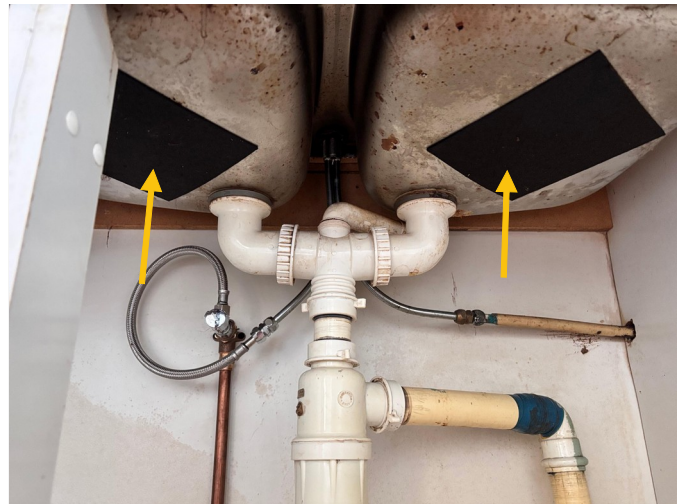
| Opmerking | Er werd vanwege economische redenen geen staalafname genomen.<br>Er is aanname van asbesthoudend te zijn tot tegendeel bewezen is. |

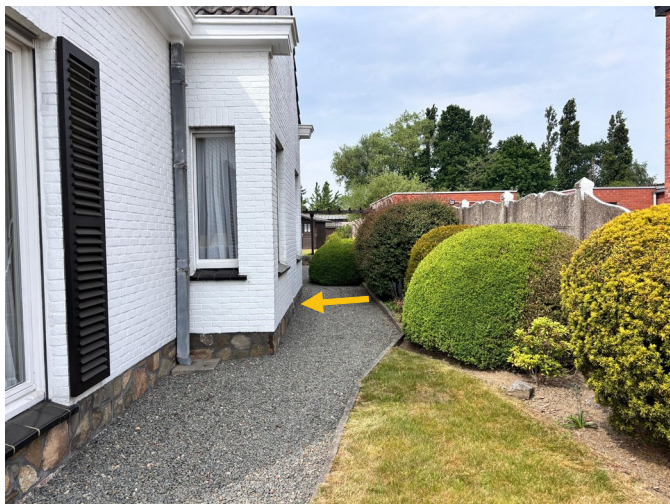
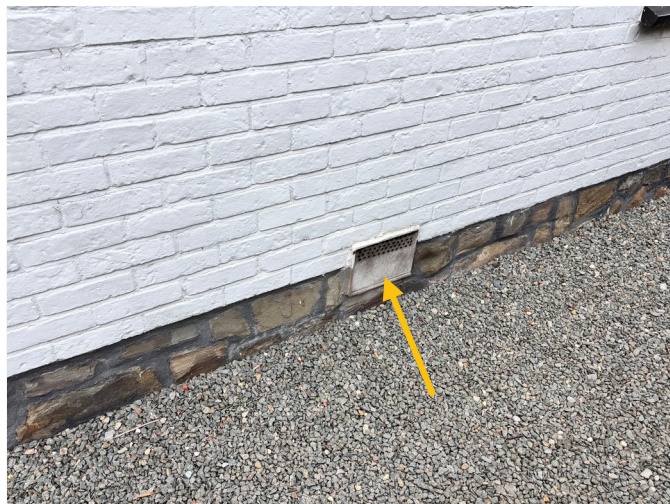
| Opmerking | Deze oppervlakte, volumes en gewichten zijn niet gemeten, maar geschat op basis van een benadering van de aanwezige roetluiken. Deze schatting mag niet worden gebruikt als maatstaf voor heffingen. |

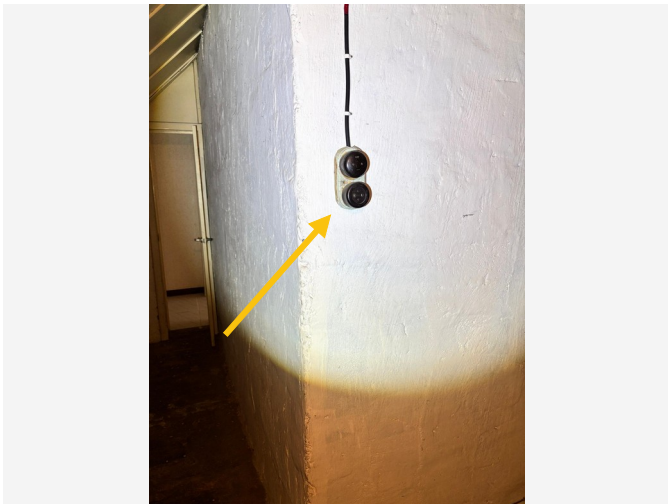
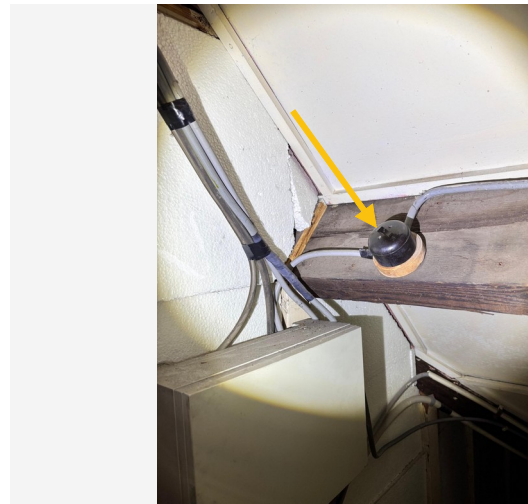
| Opmerking | <p>Deze oppervlakte werd niet gemeten, maar geschat op basis van een benadering voor alle aanwezige schakelaars. Deze schatting mag niet worden gebruikt als maatstaf voor heffingen. Als deskundige hebben wij geverifieerd dat het materiaal inderdaad bakeliet betreft en geen harde PVC. Bakeliet wordt door ons beschouwd als een asbestverdachte toepassing, aangezien het in veel gevallen asbesthoudend is. We hebben echter geen staalname uitgevoerd om de functionaliteit van de schakelaars niet in gevaar te brengen.</p> |
