Asbestinventarisatetest

J.de Lanierlaan 16, 8730 Beernem

Attestnummer : 20260428-000037.001

Uitgegeven op : 28.04.2026

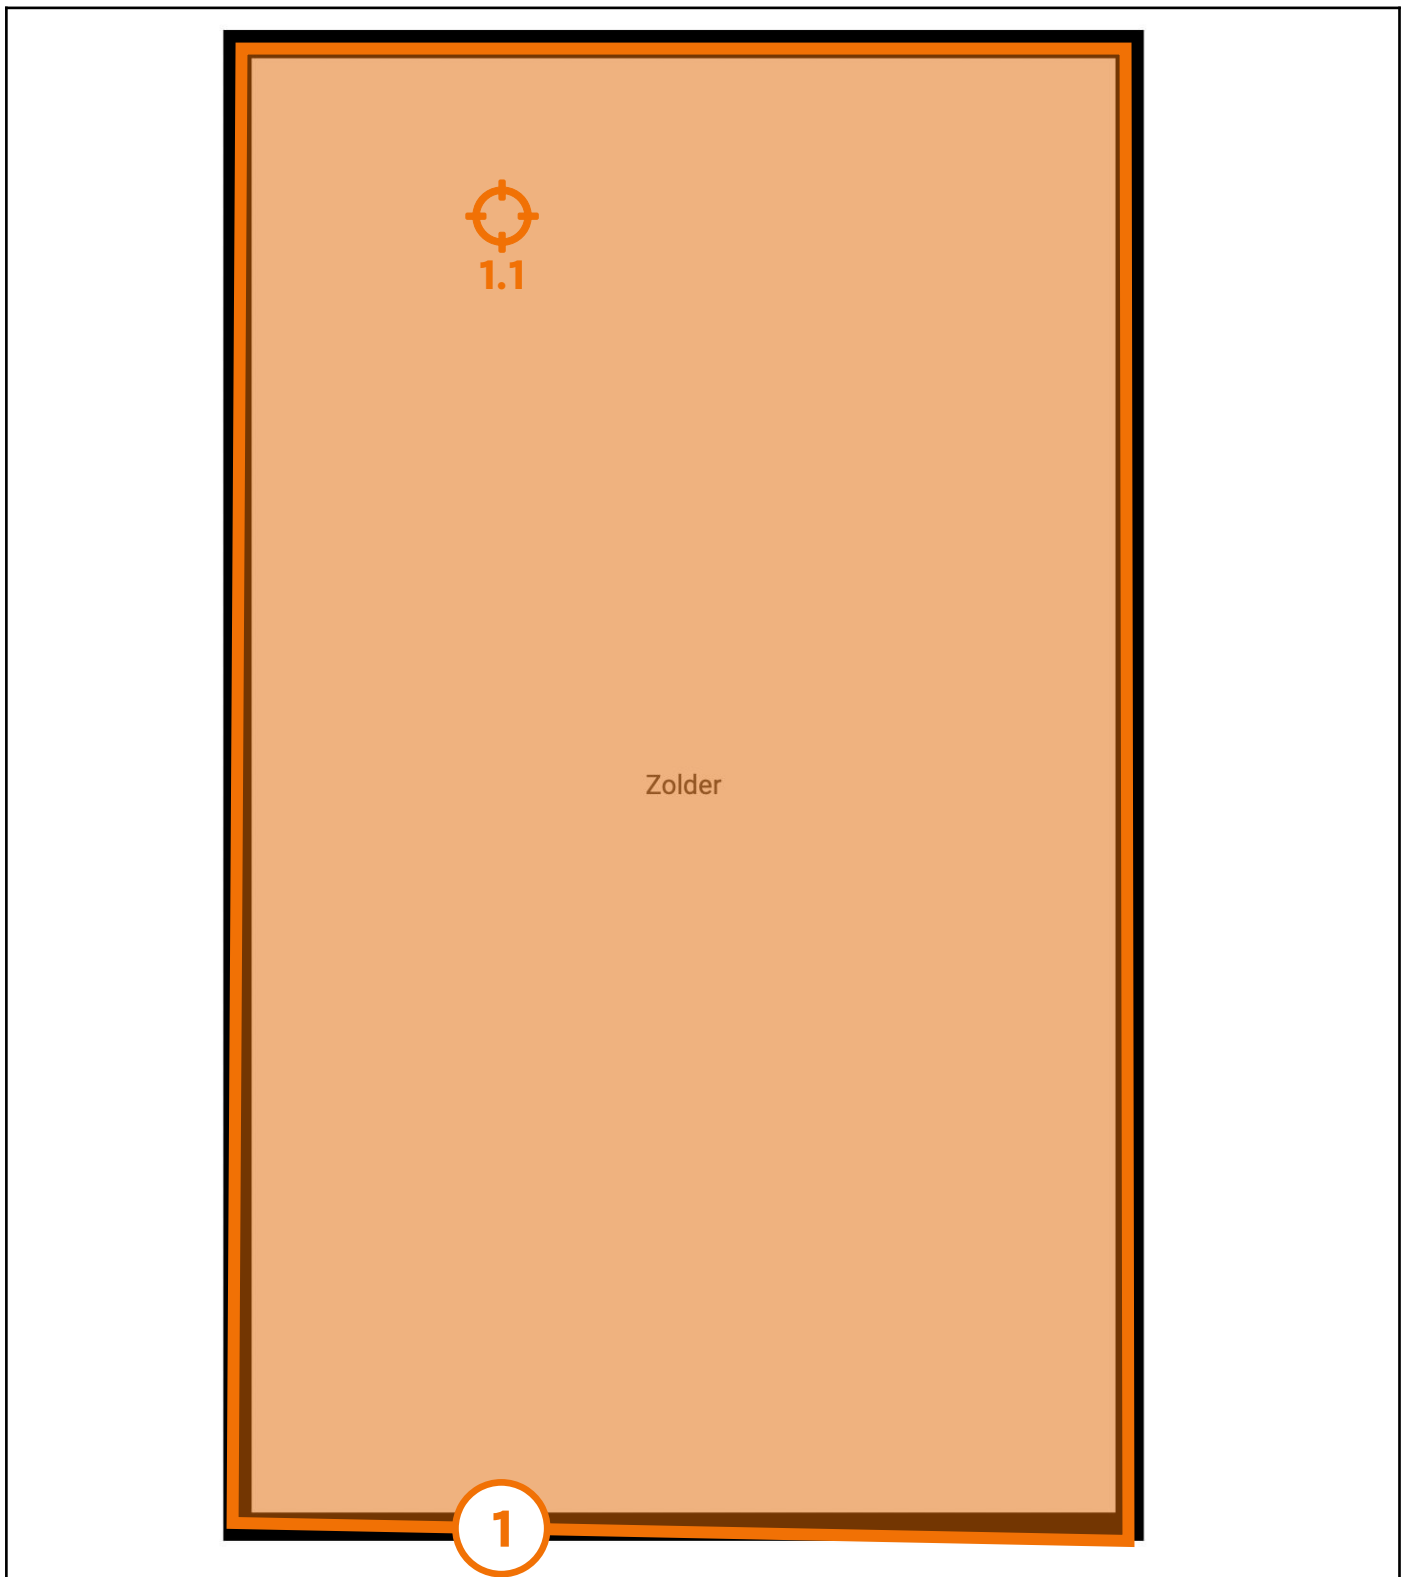
Plan 1.4: Grondplan - Zolder

1. Leien - Hellend dak	Asbestmateriaal	Maatregelen nemen
1.1 Code: 138338-4	Puntmonster	-

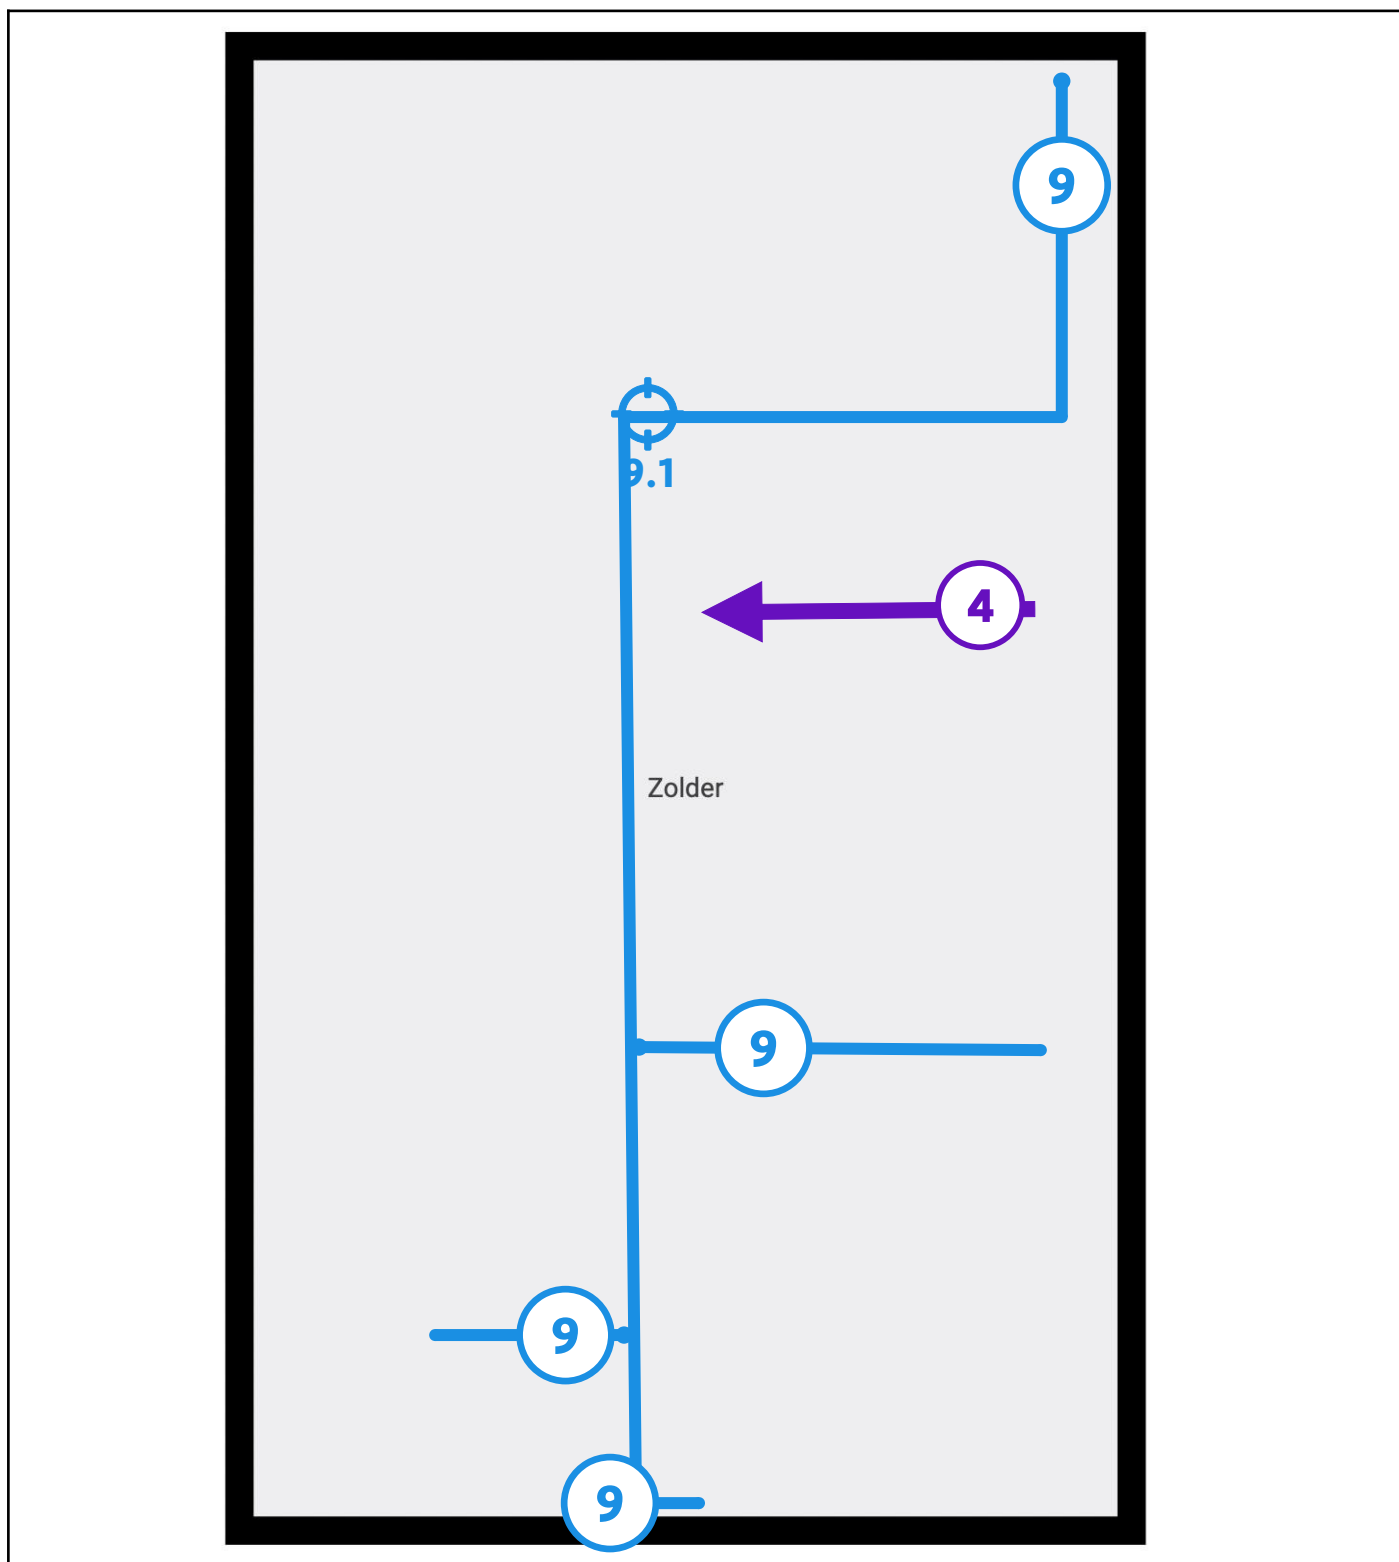
Plan 1.5: Grondplan - Zolder

Beschrijving	Type	Actie
4. Schouw(en) - Hoger dan 3,5 meter	Beperking	-

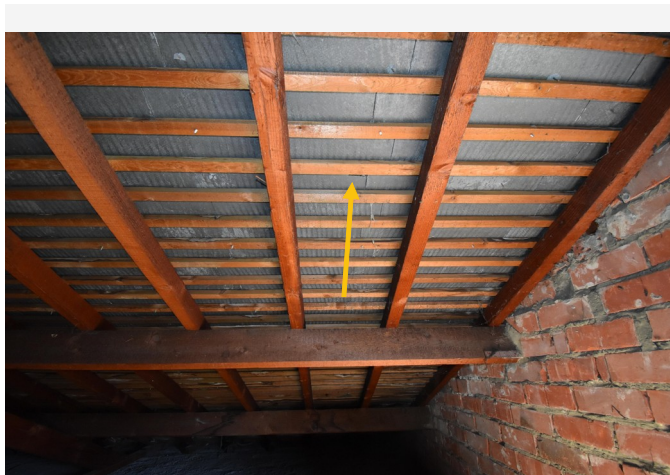
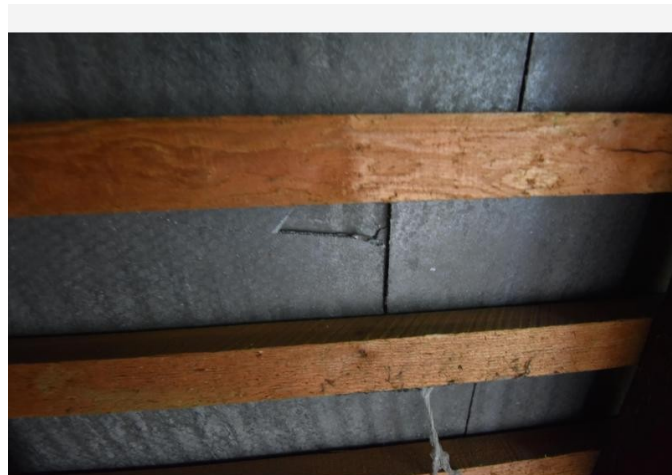
Het asbestmateriaal valt onder de mijlpaal van 2040.

Eindbeoordeling materiaalrisico	Verhoogd materiaalrisico en/of verhoogde kans op vezelvrijgave
---------------------------------	--

Gebondenheid	Categorie 1: hechtgebonden in oorsprong
Asbestsoort (vezeltype)	Alleen chrysotiel aanwezig
Asbestconcentratie	Laag (< 50%)
Afschermingsgraad van het gehele materiaal	Geheel of deels vrij aan de binnenlucht, maar geen contact met binnenluchtstromen
Toestand van het materiaal	Matig beschadigd, matig verweerd

#	Type	Referentie	Resultaat
1.1	Puntmonster	138338-4	Chrysotiel

Beschrijving	Leien - Hellend dak
Omgeving	Binnen
Primaire drager	Schuin dak
Asbestmateriaal	Dak- en gevelbekleding - Lei, shingle
Bindmiddel van asbestmateriaal	Cement
Gebondenheid op basis van bindmiddel	Hecht
Hoeveelheid (oppervlakte - aantal)	<ul style="list-style-type: none">• 130,00 m² - 1 stuk
Totale oppervlakte	130,00 m ²
Eenvoudig bereikbaar	Nee <ul style="list-style-type: none">• Het asbestmateriaal is bedekt (uitgezonderd laag verf, coating, behang, kunststof, textiel) en het wegnemen van het bedekkende materiaal kan niet zonder het bedekkende materiaal te beschadigen.
Bevestigingswijze	<ul style="list-style-type: none">• Geklemd• Genageld, geniet
Identificatiemethode	Een monstername door de asbestdeskundige met laboanalyse door een asbestlabo.
Destructieve handeling voor identificatie	Nee

Maatregelen nemen

- Scherm in afwachting van verwijdering het asbestmateriaal af van luchtstromingen en verstoring: bijvoorbeeld door het te verpakken, te fixeren, af te dekken, signalisatie - afbakening aan te brengen, ...
- Zorg voor een veilig beheer en verwijder dit asbestmateriaal wanneer het bij werken eenvoudig bereikbaar wordt. Controleer de toestand jaarlijks op wijzigingen.

Wij adviseren om dit te laten verwijderen door een aannemer met opleidingsattest.

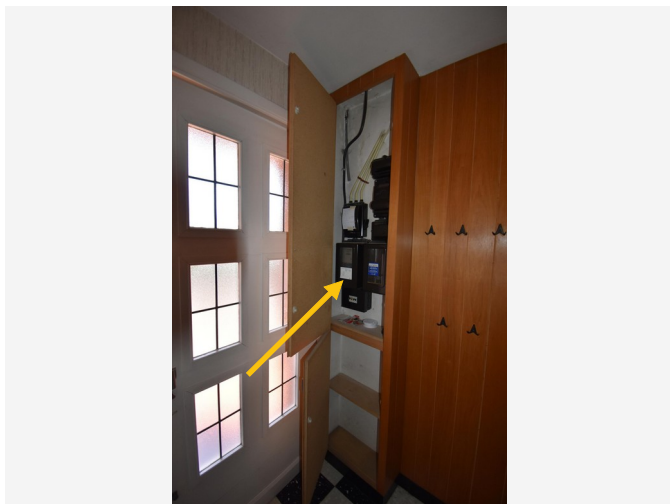
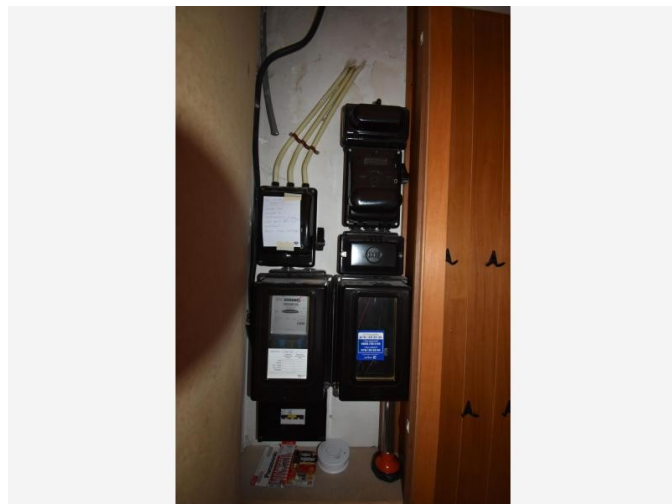
Het asbestmateriaal valt onder de mijlpaal van 2040.

Eindbeoordeling materiaalrisico	Laag materiaalrisico en/of verlaagde kans op vezelvrijgave
---------------------------------	--

Gebondenheid	Categorie 1: hechtgebonden in oorsprong
Asbestsoort (vezeltype)	Crocidoliet aanwezig
Asbestconcentratie	Laag (< 50%)
Afschermingsgraad van het gehele materiaal	Geheel of deels vrij aan de binnenlucht, maar geen contact met binnenluchtstromen
Toestand van het materiaal	Onbeschadigd, niet verweerd

Beschrijving	Bakeliet tellers
Omgeving	Binnen
Primaire drager	Communicatie en elektrische infrastructuur en uitrusting
Asbestmateriaal	Plaat, paneel, tablet - Type Bakeliet
Bindmiddel van asbestmateriaal	Kunststof of -hars
Gebondenheid op basis van bindmiddel	Hecht
Hoeveelheid (oppervlakte - dikte - aantal)	<ul style="list-style-type: none">• 0,20 m² - 0,50 cm - 2 stuks
Totaal volume	0,002 m ³
Eenvoudig bereikbaar	Ja
Bevestigingswijze	<ul style="list-style-type: none">• Geschroefd
Identificatiemethode	<p>De asbestdeskundige beoordeelt het materiaal als asbestverdacht en dus asbesthoudend, en dit zonder monstername.</p> <p>Motivatie: De materialen behoren niet toe aan de eigenaar voor wie de asbestdeskundige de asbestinventaris uitvoert.</p>
Destructieve handeling voor identificatie	Nee

Zorgvuldig beheren

- Zorg voor een veilig beheer. Vermijd het beschadigen van het asbestmateriaal. Controleer de toestand jaarlijks op wijzigingen.

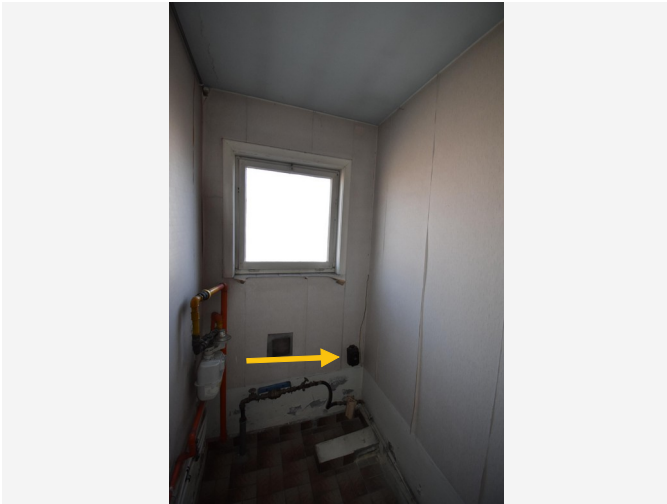
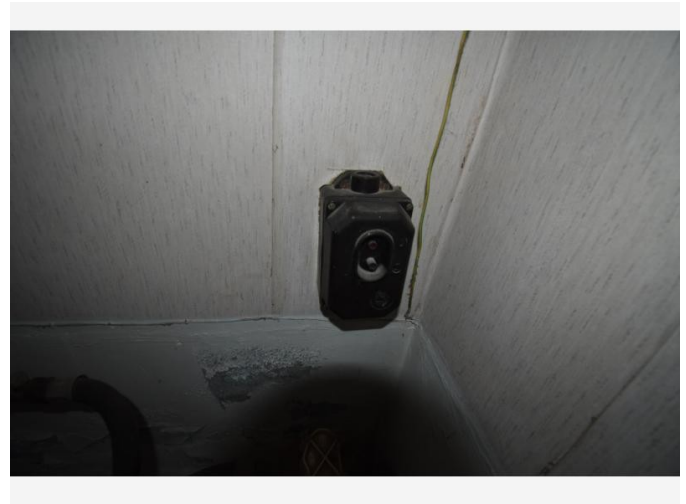
Het asbestmateriaal valt onder de mijlpaal van 2040.

Eindbeoordeling materiaalrisico	Laag materiaalrisico en/of verlaagde kans op vezelvrijgave
---------------------------------	--

Gebondenheid	Categorie 1: hechtgebonden in oorsprong
Asbestsoort (vezeltype)	Crocidoliet aanwezig
Asbestconcentratie	Laag (< 50%)
Afschermingsgraad van het gehele materiaal	Geheel of deels vrij aan de binnenlucht, maar geen contact met binnenluchtstromen
Toestand van het materiaal	Onbeschadigd, niet verweerd

Beschrijving	Elementen in bakeliet
Omgeving	Binnen
Primaire drager	Communicatie en elektrische infrastructuur en uitrusting
Asbestmateriaal	Plaat, paneel, tablet - Type Bakeliet
Bindmiddel van asbestmateriaal	Kunststof of -hars
Gebondenheid op basis van bindmiddel	Hecht
Hoeveelheid (oppervlakte - dikte - aantal)	<ul style="list-style-type: none"> • 0,01 m² - 0,50 cm - 5 stuks • 0,05 m² - 1,00 cm - 3 stuks • 0,10 m² - 2,00 cm - 2 stuks
Totaal volume	0,006 m ³
Eenvoudig bereikbaar	Ja
Bevestigingswijze	<ul style="list-style-type: none"> • Geschroefd
Identificatiemethode	<p>De asbestdeskundige beoordeelt het materiaal als asbestverdacht en dus asbesthoudend, en dit zonder monstername.</p> <p>Motivatie: De monstername brengt andere schade aan dan schade die inherent is aan de monstername.</p>
Destructieve handeling voor identificatie	Nee
Opmerking	Het betreffen hier stopcontacten, schakelaars, ontstekers en zekeringskasten

Zorgvuldig beheren

- Zorg voor een veilig beheer. Vermijd het beschadigen van het asbestmateriaal. Controleer de toestand jaarlijks op wijzigingen.
- Scherm in afwachting van verwijdering het asbestmateriaal af van luchtstromingen en verstoring: bijvoorbeeld door het te verpakken, te fixeren, af te dekken, signalisatie - afbakening aan te brengen, ...

Wij adviseren om dit te laten verwijderen door een aannemer met opleidingsattest eenvoudige handelingen.

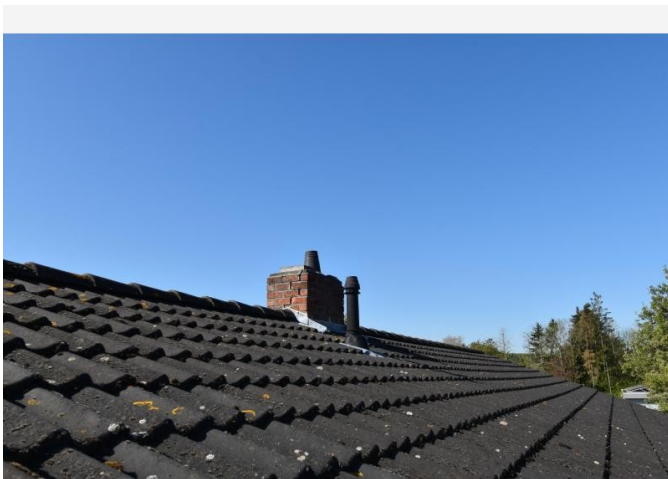
Situeringfoto

Tijdelijke beperking

Reden: Het te onderzoeken materiaal situeert zich hoger dan 3,50 m te rekenen vanaf een veilige ondergrond

Uitleg van de asbestdeskundige: Aangezien de schouw(en) zich bevindt op een hoogte hoger dan 3,5 m (vanaf een veilige ondergrond) kon deze niet worden gecontroleerd tijdens de inspectie. Dit betreft een beperking van middellange termijn (geen hoogtewerker op korte termijn of binnen redelijke kosten). Wanneer de schouw(en) toegankelijk wordt gemaakt, dient deze nader te worden bestaald.

De visueel waarneembare delen van de schouwpijpen zijn niet-asbestverdacht.

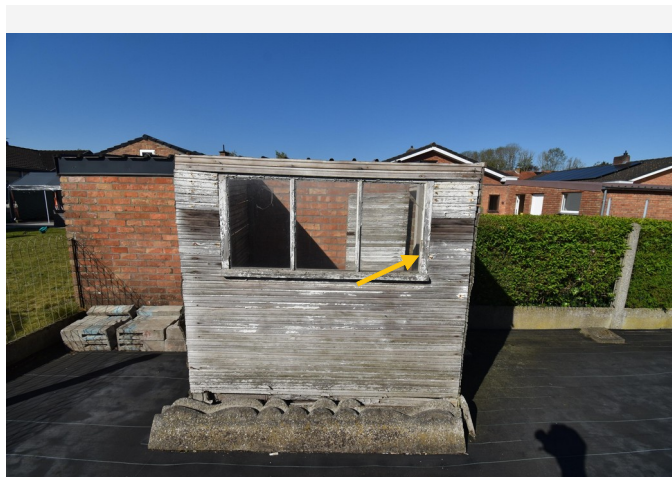
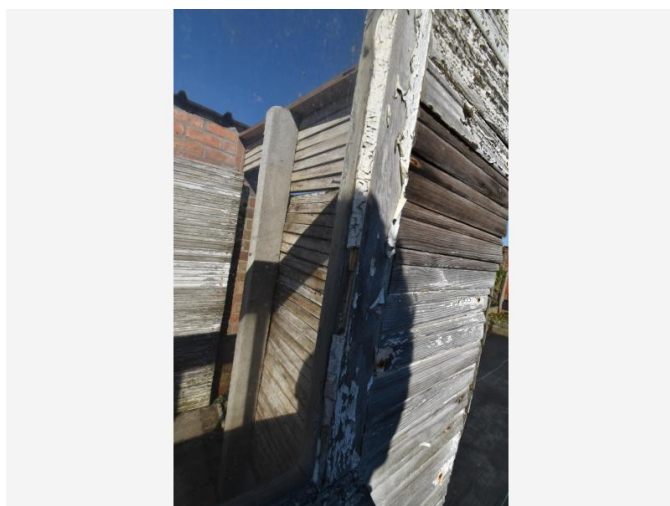
Geen asbest

#	Type	Referentie	Resultaat
5.1	Puntmonster	138338-7	Geen asbest

Beschrijving	Kit - Schrijnwerk/glas van raam hok
Omgeving	Grenst aan binnen- en buitenlucht
Primaire drager	Wandopening verticaal (raam, deur, ...)
Bindmiddel van materiaal	Kitten, mastiek, pasta
Gebondenheid op basis van bindmiddel	Hecht
Hoeveelheid (lengte - aantal)	<ul style="list-style-type: none">• 1,00 m - 1 stuk
Totale lengte	1,00 m
Identificatiemethode	Een monstername door de asbestdeskundige met laboanalyse door een asbestlabo.
Destructieve handeling voor identificatie	Nee

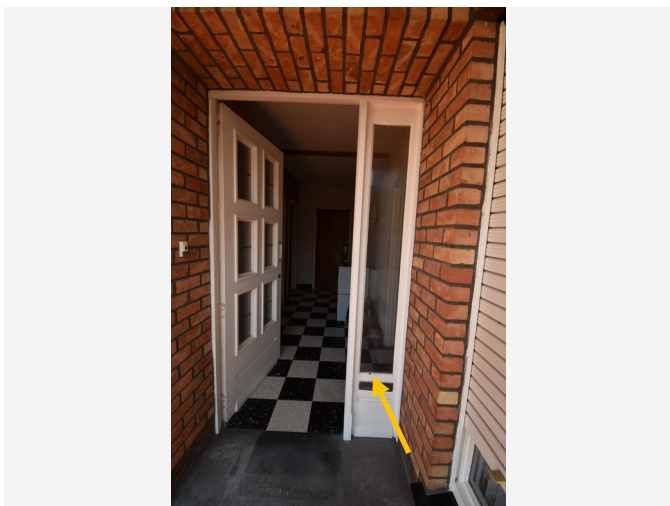
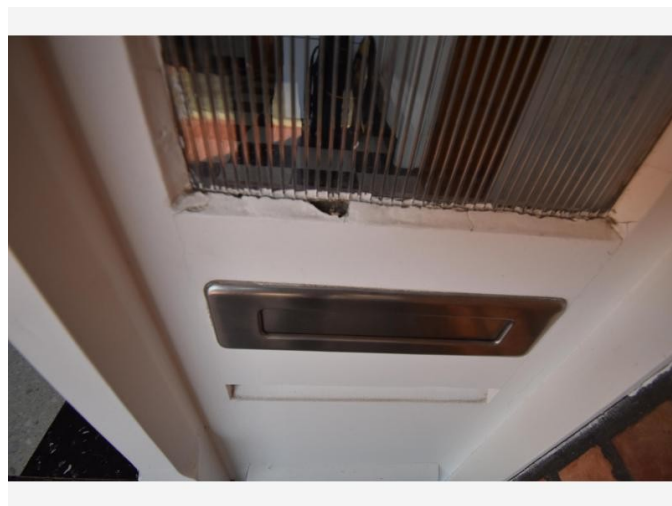
Geen asbest

#	Type	Referentie	Resultaat
6.1	Puntmonster	138338-6	Geen asbest

Beschrijving	Kit - Schrijnwerk/glas van voordeur
Omgeving	Grenst aan binnen- en buitenlucht
Primaire drager	Wandopening verticaal (raam, deur, ...)
Bindmiddel van materiaal	Kitten, mastiek, pasta
Gebondenheid op basis van bindmiddel	Hecht
Hoeveelheid (lengte - aantal)	<ul style="list-style-type: none">• 1,00 m - 1 stuk
Totale lengte	1,00 m
Identificatiemethode	Een monstername door de asbestdeskundige met laboanalyse door een asbestlabo.
Destructieve handeling voor identificatie	Nee
Opmerking	Bij de overige ramen werden zachte, niet verdachte siliconen waargenomen.

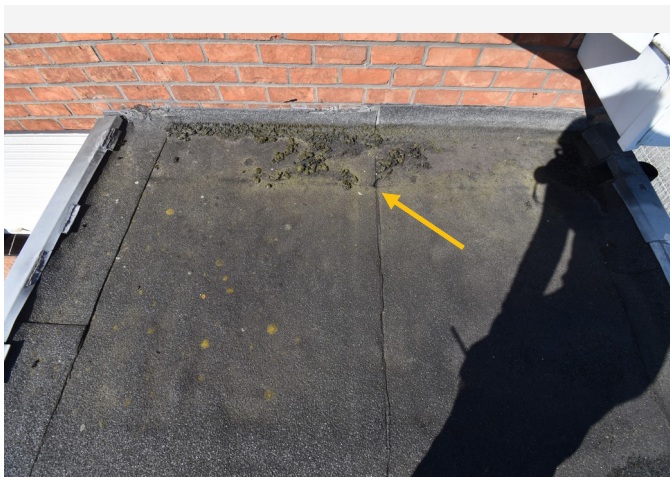
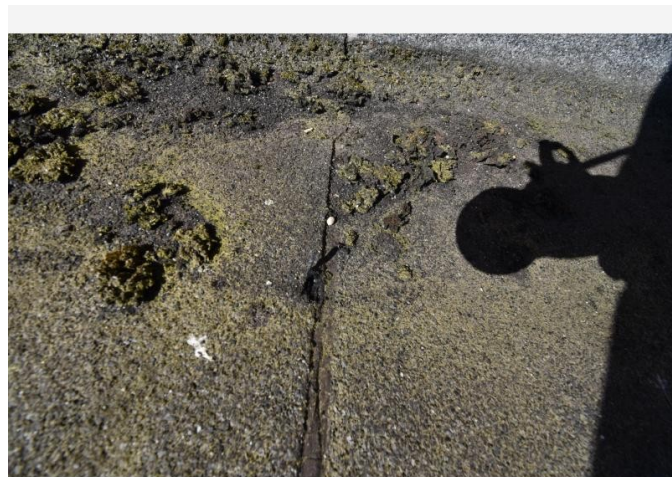
Geen asbest

#	Type	Referentie	Resultaat
7.1	Puntmonster	138338-3	Geen asbest

Beschrijving	Roofing/bitumen - Plat dak (Toplaag)
Omgeving	Buiten
Primaire drager	Plat dak
Bindmiddel van materiaal	Bitumen (roofing, teer, asfalt)
Gebondenheid op basis van bindmiddel	Hecht
Hoeveelheid (oppervlakte - aantal)	• 5,00 m ² - 1 stuk
Totale oppervlakte	5,00 m ²
Identificatiemethode	Een monstername door de asbestdeskundige met laboanalyse door een asbestlabo.
Destructieve handeling voor identificatie	Nee
Opmerking	Geen destructief onderzoek naar eventuele oudere verdachte onderliggende lagen, wegens het niet-destructief karakter van ons onderzoek (Conform de opdracht).

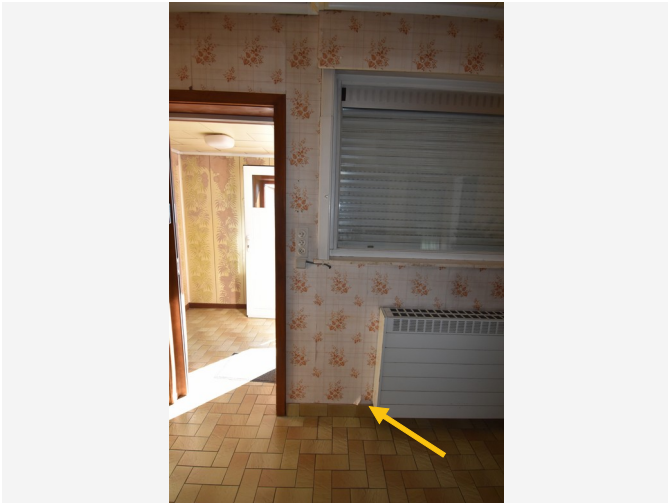
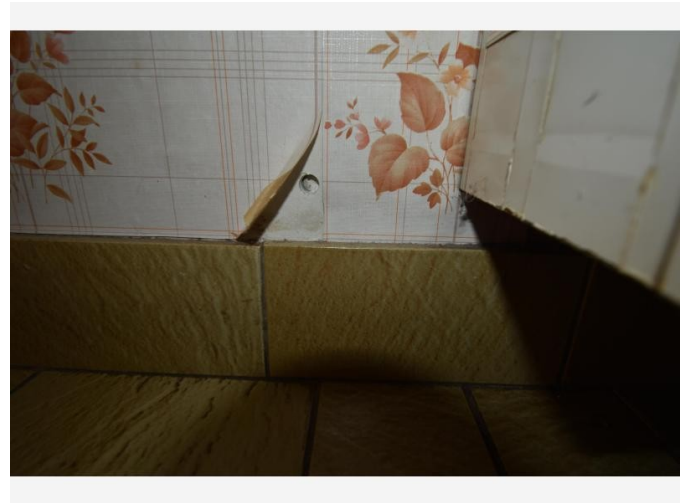
Geen asbest

#	Type	Referentie	Resultaat
8.1	Mengmonster	138338-1	Geen asbest

Beschrijving	Pleisterwerk - Muren (Residentieel)
Omgeving	Binnen
Primaire drager	Binnenwand
Bindmiddel van materiaal	Gips - kalk
Gebondenheid op basis van bindmiddel	Niet-hechtgebonden
Hoeveelheid (oppervlakte - dikte - aantal)	• 240,00 m ² - 1,00 cm - 1 stuk
Totaal volume	2,40 m ³
Identificatiemethode	Een monstername door de asbestdeskundige met laboanalyse door een asbestlabo.
Destructieve handeling voor identificatie	Nee
Opmerking	--> Stalen werden genomen op volgende plaatsen: - Natte ruimte (keuken). - Droge ruimte (slaapkamer). - Stookruimte (berging). --> Er kon geen staal genomen worden op volgende plaats: - Traphal (Reden: niet aanwezig).

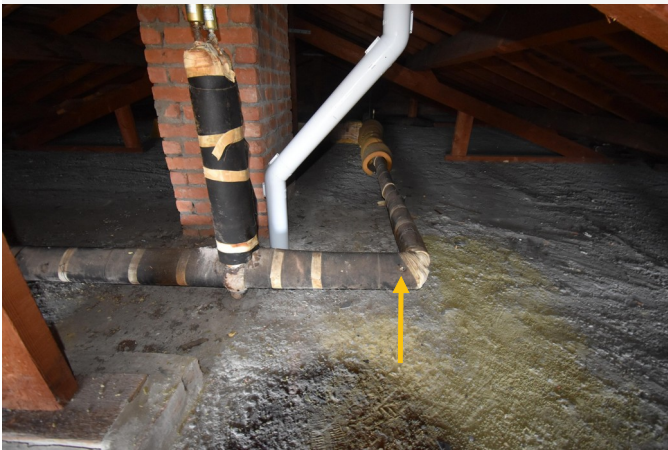
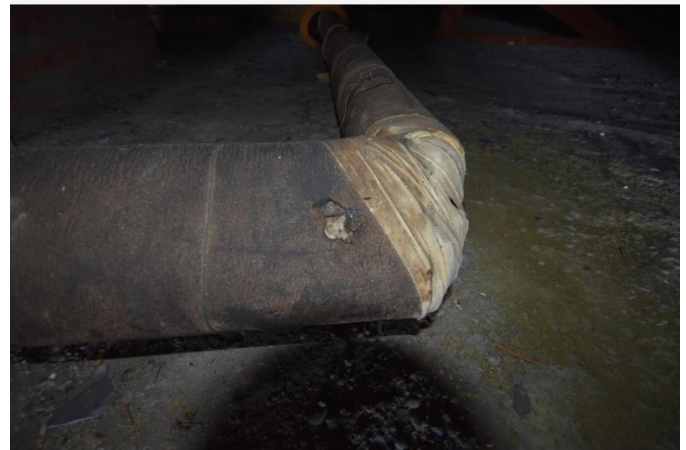
Fiche 9: Leidingisolatie - Zolder

Geen asbest

#	Type	Referentie	Resultaat
9.1	Puntmonster	138338-5	Geen asbest

Beschrijving	Leidingisolatie - Zolder
Omgeving	Binnen
Primaire drager	HVAC infrastructuur en uitrusting
Bindmiddel van materiaal	Bitumen (roofing, teer, asfalt)
Gebondenheid op basis van bindmiddel	Hecht
Hoeveelheid (lengte - omtrek - dikte - aantal)	<ul style="list-style-type: none">• 25,00 m - 60,00 cm - 0,20 cm - 1 stuk
Totaal volume	0,03 m ³
Identificatiemethode	Een monstername door de asbestdeskundige met laboanalyse door een asbestlabo.
Destructieve handeling voor identificatie	Nee

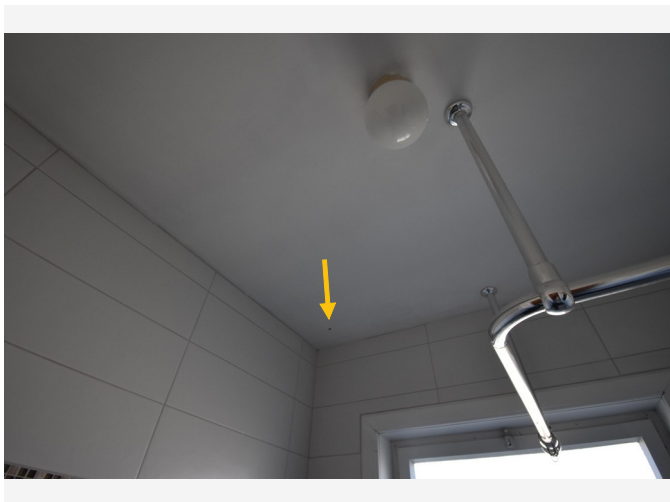
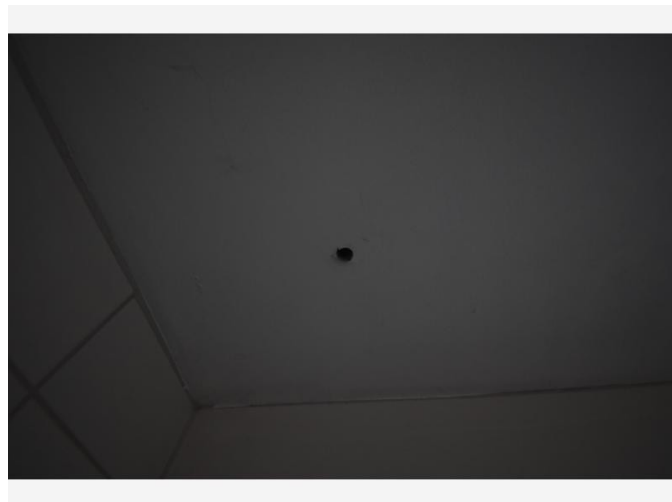
Geen asbest

#	Type	Referentie	Resultaat
10.1	Mengmonster	138338-2	Geen asbest

Beschrijving	Pleisterwerk - Plafonds (Residentieel)
Omgeving	Binnen
Primaire drager	Plafond
Bindmiddel van materiaal	Gips - kalk
Gebondenheid op basis van bindmiddel	Niet-hechtgebonden
Hoeveelheid (oppervlakte - dikte - aantal)	• 35,00 m ² - 1,00 cm - 1 stuk
Totaal volume	0,35 m ³
Identificatiemethode	Een monstername door de asbestdeskundige met laboanalyse door een asbestlabo.
Destructieve handeling voor identificatie	Nee
Opmerking	--> Stalen werden genomen op volgende plaatsen: - Natte ruimte (badkamer). - Droge ruimte (slaapkamer). - Stookruimte (berging). --> Er kon geen staal genomen worden op volgende plaats: - Traphal (Reden: niet aanwezig).

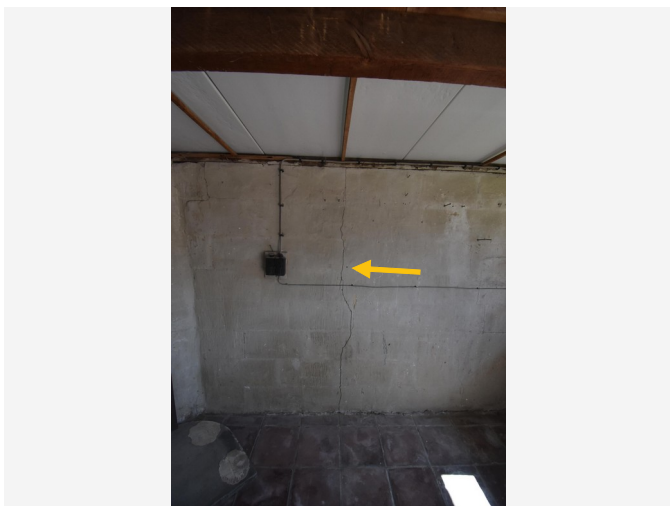
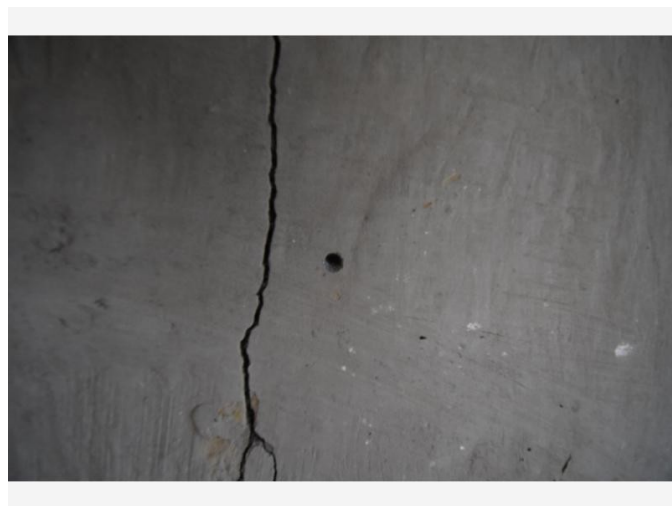
Geen asbest

#	Type	Referentie	Resultaat
11.1	Mengmonster	138338-8	Geen asbest

Beschrijving	Cementlaag muren - Berging
Omgeving	Binnen
Primaire drager	Binnenwand
Bindmiddel van materiaal	Cement
Gebondenheid op basis van bindmiddel	Hecht
Hoeveelheid (oppervlakte - dikte - aantal)	• 40,00 m ² - 1,00 cm - 1 stuk
Totaal volume	0,40 m ³
Identificatiemethode	Een monstername door de asbestdeskundige met laboanalyse door een asbestlabo.
Destructieve handeling voor identificatie	Nee
