Asbestinventarisatetest

Citroenstraat 14C, 8730 Beernem

Attestnummer : 20260401-000471.000

Uitgegeven op : 01.04.2026

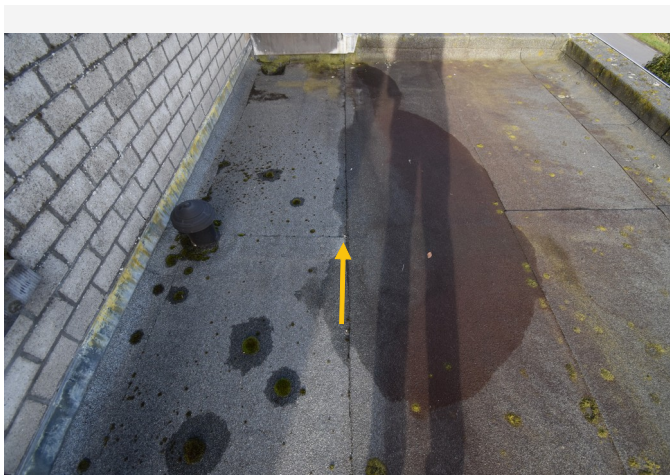
Overzichtsfoto

Beschrijving	Type	Actie
1. Roofing/bitumen - Plat dak (Toplaag)	Geen asbest	-

Geen asbest

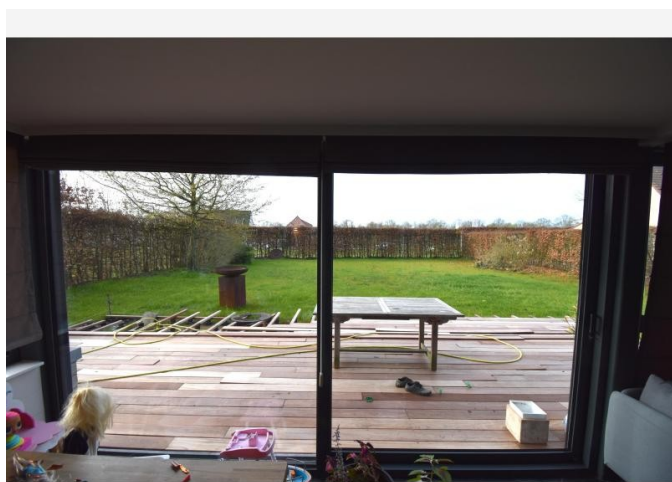
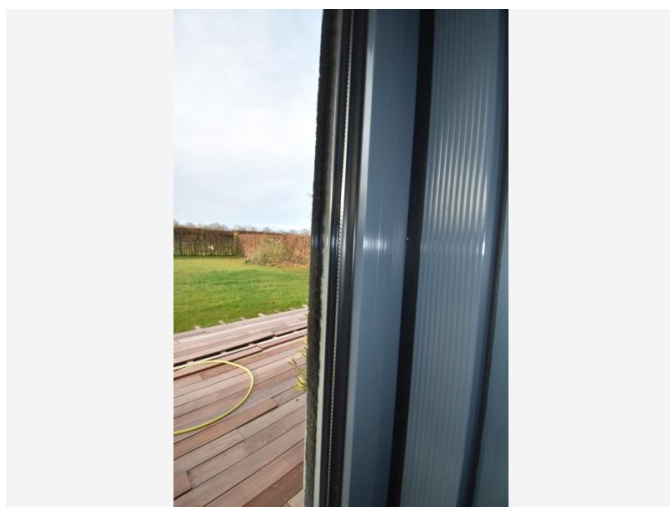
Beschrijving	Notitie	Terug te vinden op plannen
Fiche 2: Geen verdachte mastiek/kit/stopverf waargenomen	Bij alle ramen werden geen verdachte mastiek/kit/stopverf waargenomen, wel zachte verende niet-verdachte kit/silicone.	-
Fiche 3: Verwarmingsketel (Na 2001)	Asbestverdachte materialen (bv: pakkingen, asbestkoord, verbindingen voor buizen of kanalen, brandwerende materialen, etc) kunnen bijgevolg niet in het toestel aanwezig zijn.	-
Fiche 4: Geen verdachte rookgaskanalen waargenomen	-	-
Fiche 5: Geen verdacht onderdak aanwezig - Schuine daken	- Bij dit pand werd een niet-verdacht onderdak waargenomen, zonder destructief onderzoek (Naar eventuele tussenliggende lagen). Materiaal: in kunststof	-
Fiche 6: Dakbedekking - hoofdgebouw	Het betreffen hier keramische dakpannen.	-

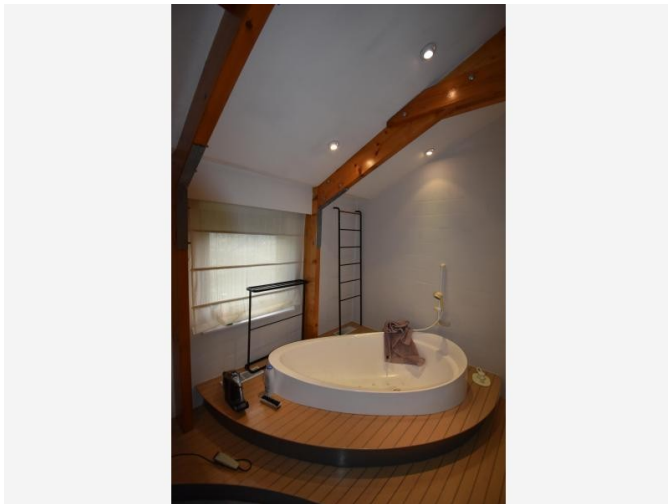
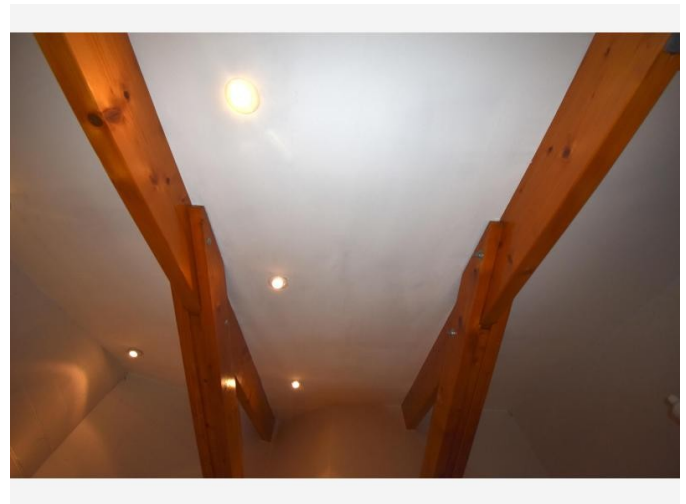
Beschrijving	Notitie	Terug te vinden op plannen
Fiche 7: Geen leidingisolatie aanwezig	-	-
Fiche 8: Geen lift aanwezig	-	-
Fiche 9: Geen pleisterwerk aanwezig	Zowel de muren als de plafonds bestonden uit metselwerk, beton, planchetten en gipskarton.	Plan 1.1: Grondplan - Gelijkvloers Plan 1.3: Grondplan - 1ste verdieping
