# Asbestinventarisatetest

Schipstraat 39, 8620 Nieuwpoort

Attestnummer : 20241024-000496.000

Uitgegeven op : 24.10.2024

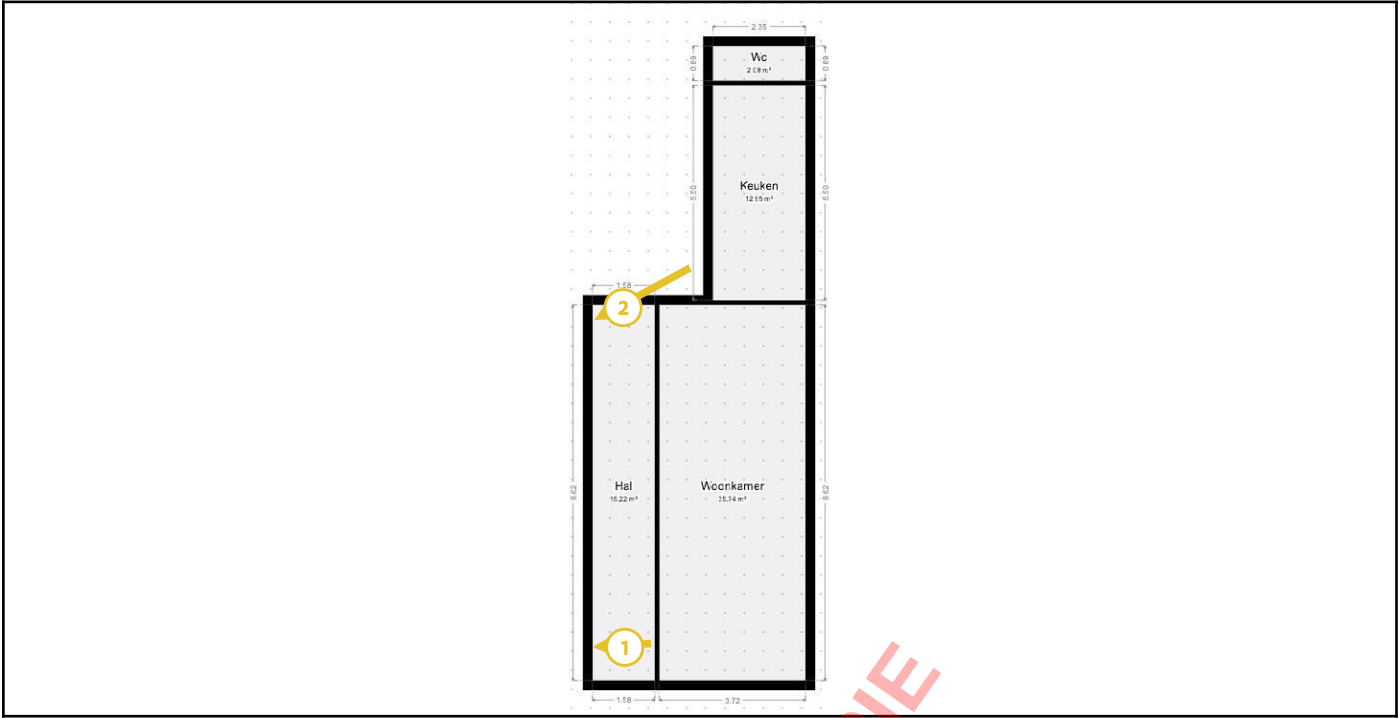
# Plan 1.1: Grondplan +0

| Beschrijving | Type | Actie |
|---|---|---|
| 1. Bakeliet teller | Asbestmateriaal | Zorgvuldig beheren |
| 2. Schakelaar in bakeliet | Asbestmateriaal | Zorgvuldig beheren |

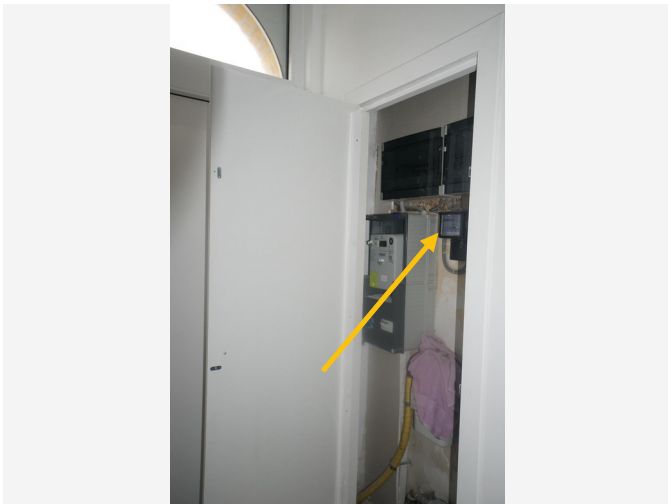
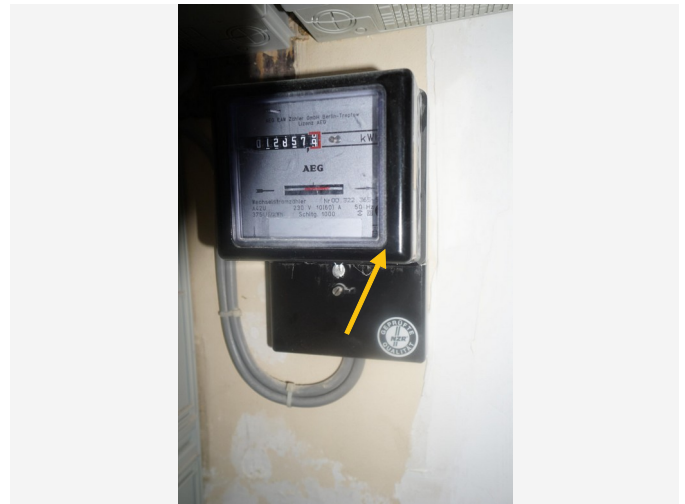
Het asbestmateriaal valt onder de mijlpaal van 2040.

| Eindbeoordeling materiaalrisico | Laag materiaalrisico en/of verlaagde kans op vezelvrijgave |

| Asbestsoort (vezeltype) | Crocidoliet aanwezig |
| Toestand van het materiaal | Onbeschadigd, niet verweerd |

| Beschrijving | Bakeliet teller |

- Zorg voor een veilig beheer. Vermijd het beschadigen van het asbestmateriaal. Controleer de toestand jaarlijks op wijzigingen.

- Eenvoudige handelingen: mag via doe-het-zelf of door werknemer(s) met opleidingsattest eenvoudige handelingen  
Te verwijderen door opgeleid techniek van nutsmaatschappij (personeel 8u basisopleiding eenvoudige handelingen).

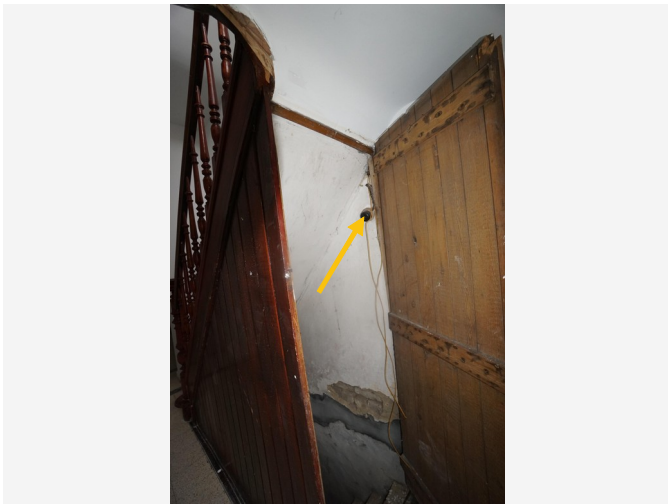
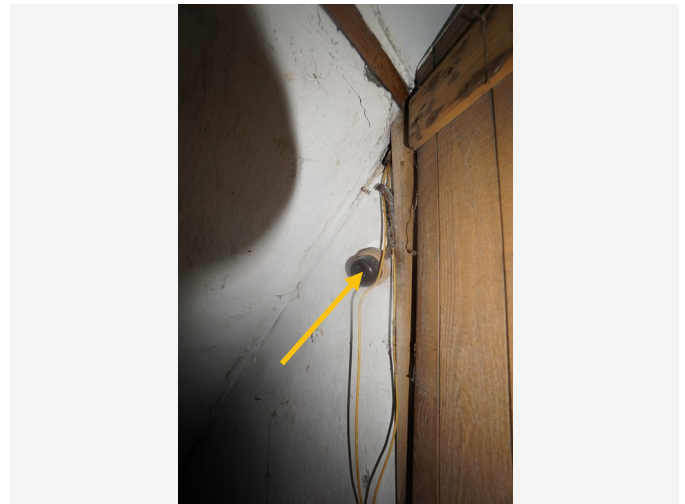
Het asbestmateriaal valt onder de mijlpaal van 2040.

| Eindbeoordeling materiaalrisico | Laag materiaalrisico en/of verlaagde kans op vezelvrijgave |

| Asbestsoort (vezeltype) | Crocidoliet aanwezig |
| Toestand van het materiaal | Onbeschadigd, niet verweerd |

| Beschrijving | Schakelaar in bakeliet |
| Opmerking | Schakelaar in kelder. |

- Zorg voor een veilig beheer. Vermijd het beschadigen van het asbestmateriaal. Controleer de toestand jaarlijks op wijzigingen.

- Eenvoudige handelingen: mag via doe-het-zelf of door werknemer(s) met opleidingsattest eenvoudige handelingen  
Eenvoudige handelingen: Verwijdering van deze asbesttoepassing(en) via deze verwijderingsmethode. Bijkomende info (onder andere de voorzorgsmaatregelen) kan je terugvinden achteraan het attest onder de rubriek toelichting .

Verwijdering in zijn geheel zonder te breken.

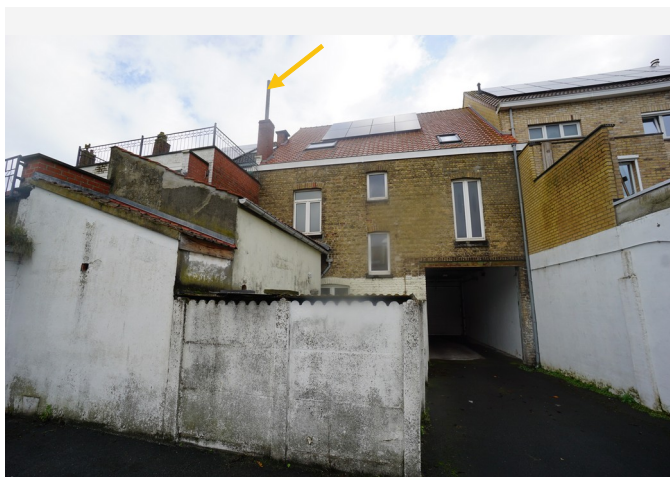
De schoorsteen van de buren is abestverdacht.

Gelieve de buren te verwittigen indien er schade opgemerkt wordt.

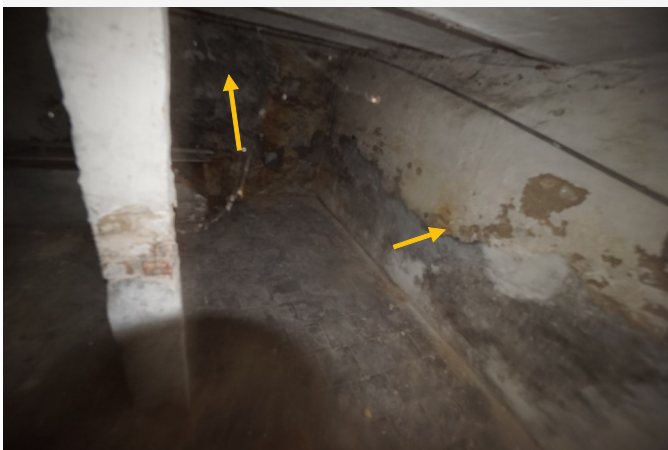
## Fiche 4: Opgebouwd uit niet-asbestverdachte materialen – Kelder

Deze constructie is volledig opgebouwd uit niet-asbestverdachte materialen.  
Enkel pleister aan 1 deel van de trappenhal (bestaald).

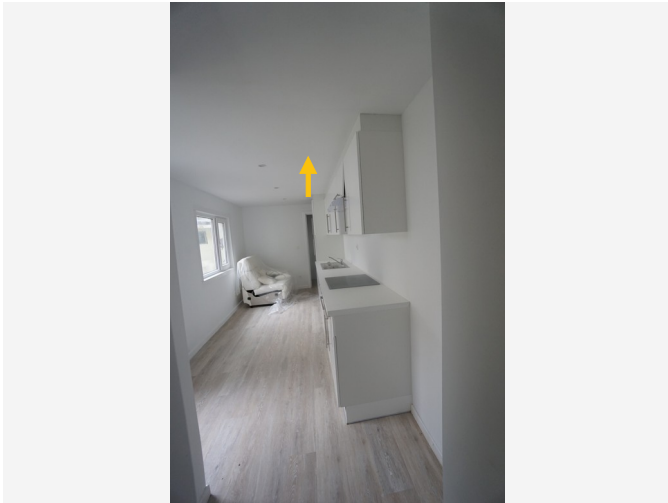
Het plafond in de volledige woning bestaat uit een verlaagd plafond. Er is geen pleisterwerk rechtstreeks aan de plafonds waar te nemen, zonder destructief onderzoek (gipskarton). Bijgevolg kon geen staal genomen worden van het eventueel achterliggende pleisterwerk of eventuele achterliggende asbestverdachte toepassingen.

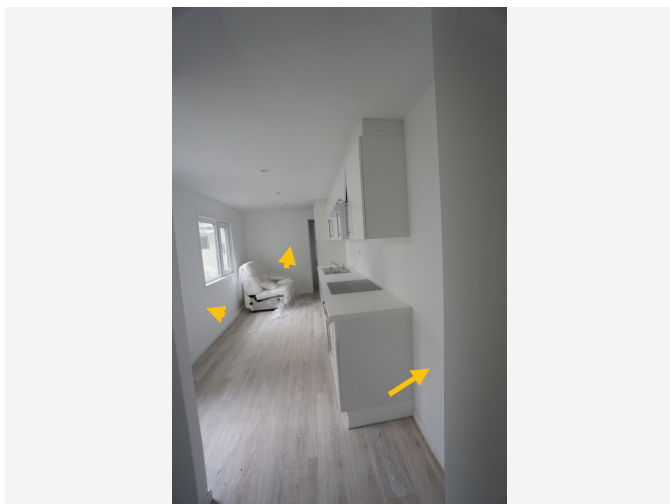
De valse wanden (voorzetwanden) bestaan uit niet-asbestverdachte gipskartonplaten. Zonder destructief onderzoek is het niet mogelijk om na te gaan of er asbestverdachte materialen aanwezig zijn achter deze gipskartonplaten.

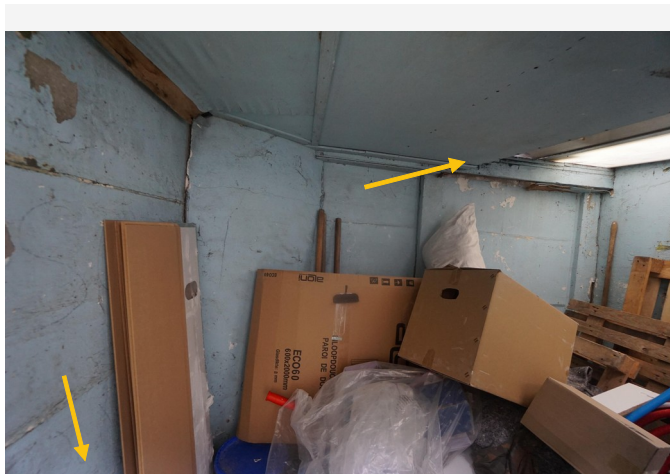
## Fiche 7: Opgebouwd uit niet-asbestverdachte materialen – Tuinberging

Deze constructie is volledig opgebouwd uit niet-asbestverdachte materialen.  
Geen pleisterwerk aanwezig.

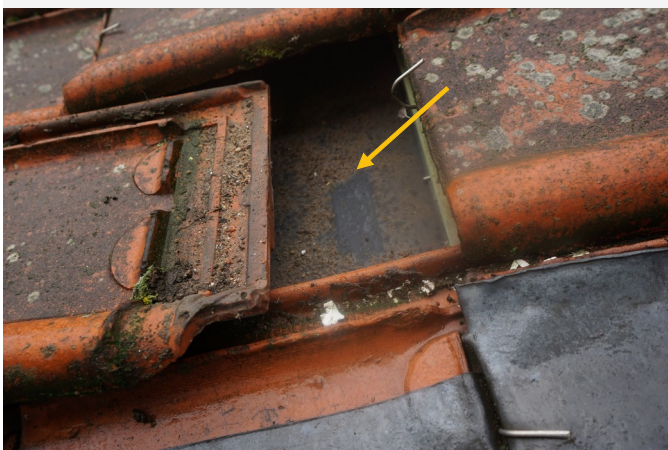
Geen verdacht onderdak waargenomen zonder destructief onderzoek.

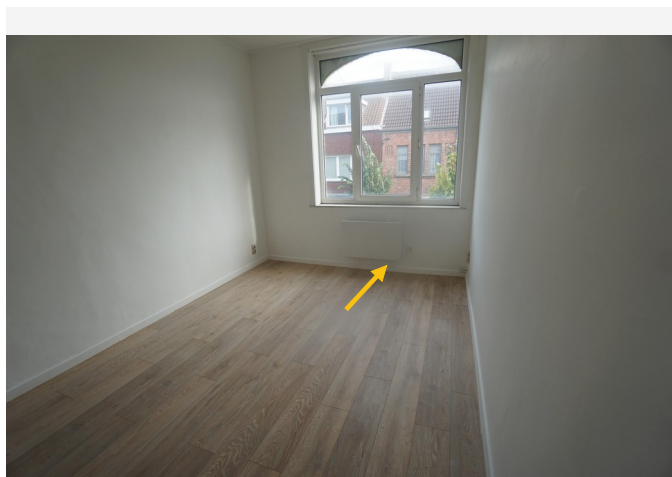
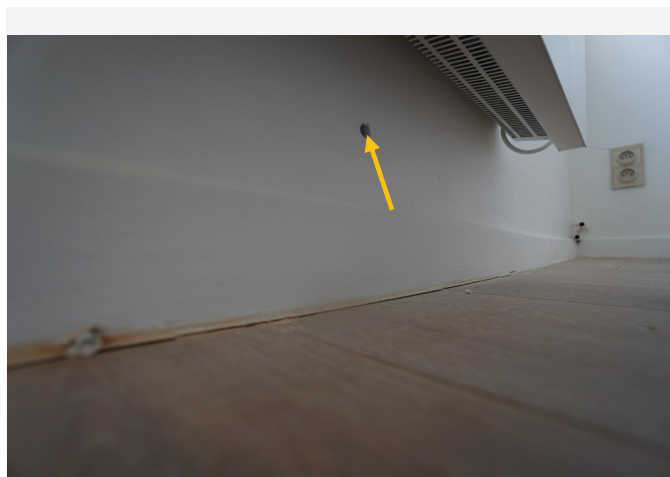
## Fiche 9: Pleisterwerk - Muren

Geen asbest

| # | Type | Referentie | Resultaat |
|---|---|---|---|
| 9.1 | Mengmonster | 100780-1 | Geen asbest |
