# Asbestinventarisatetest

Ossebilkstraat 10, 8211 Zedelgem

Attestnummer : 20251218-000511.000

**Niet-asbestveilig**

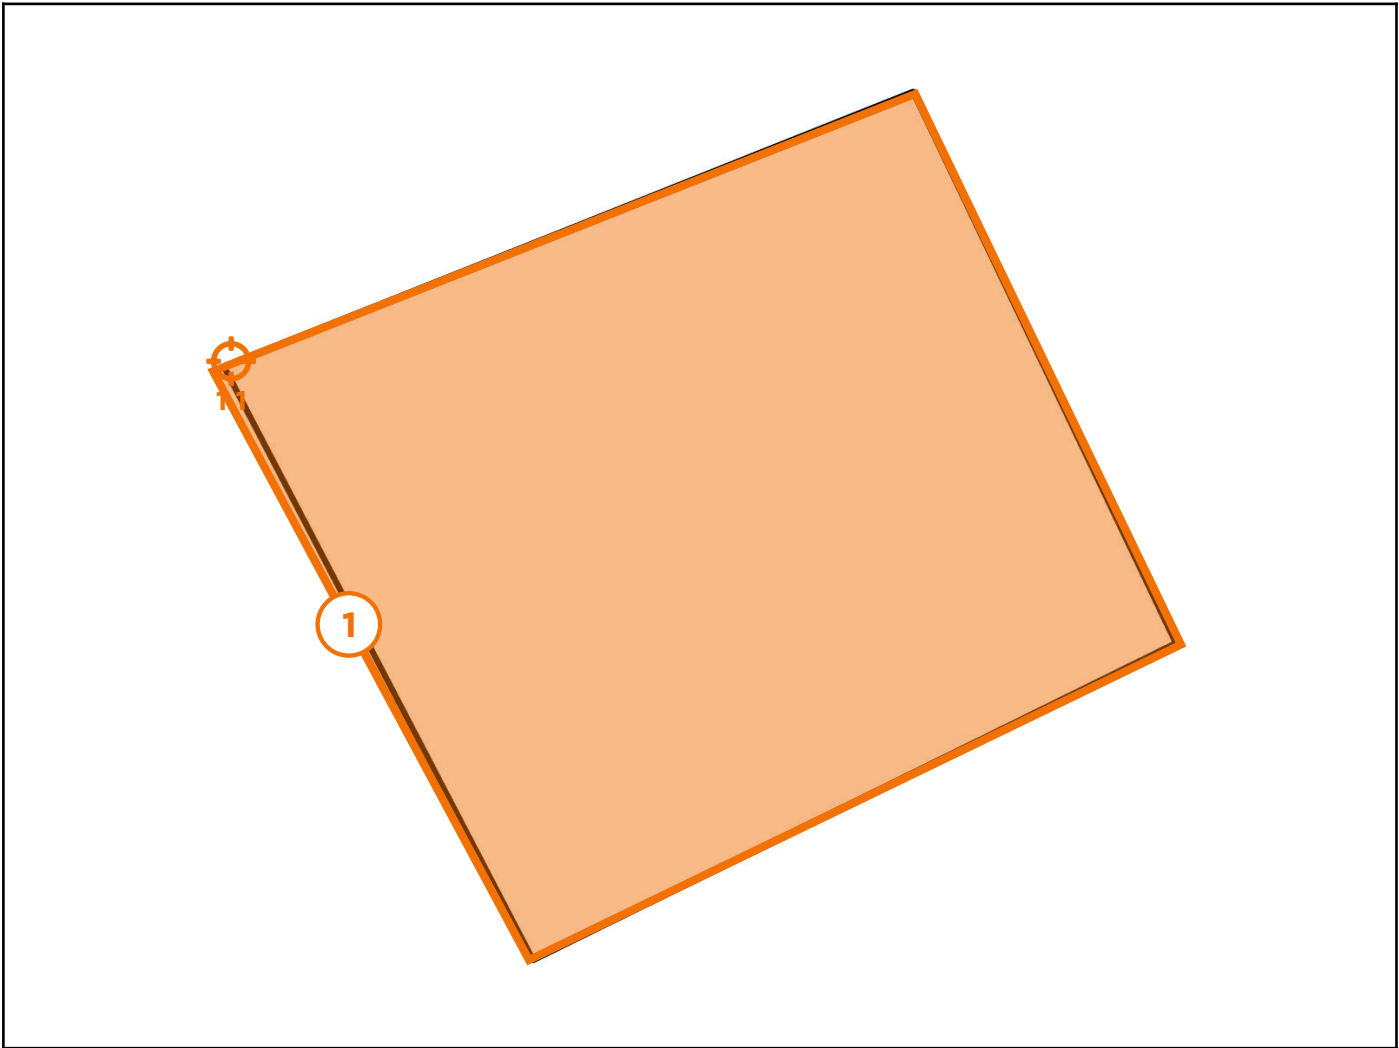
# Plan 3.1: Hok plan

| Beschrijving | Type | Actie |
|---|---|---|
| 1. Golfplaten - Hok | Asbestmateriaal | <a href="#">Verwijderen</a> |

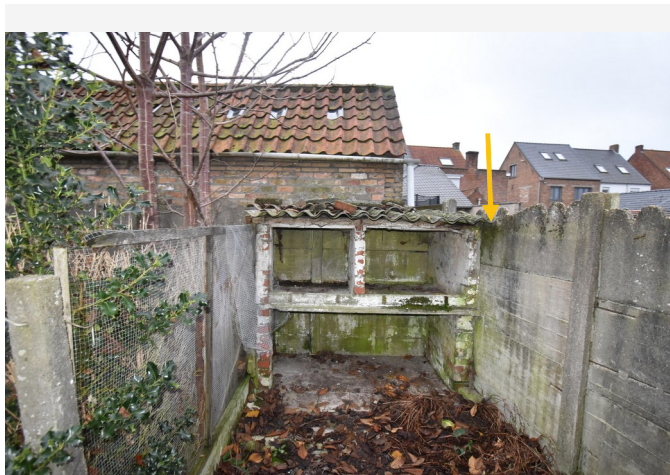
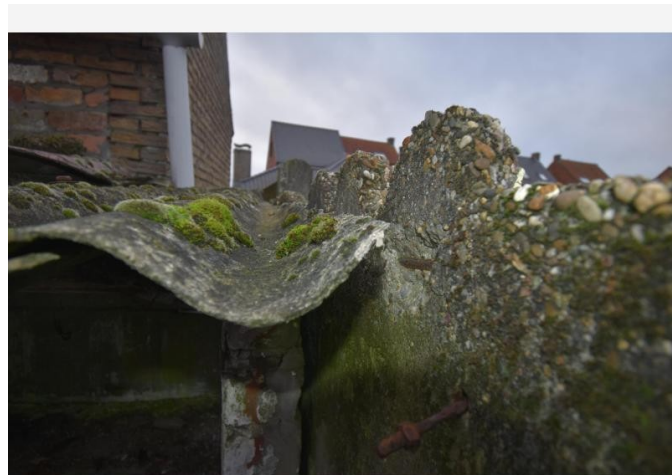
Het asbestmateriaal valt onder de mijlpaal van 2034.

Verwijderen

- Scherm in afwachting van verwijdering het asbestmateriaal af van luchtstromingen en verstoring: bijvoorbeeld door het te verpakken, te fixeren, af te dekken, signalisatie - afbakening aan te brengen, ...
- Verwijder dit asbestmateriaal zo snel mogelijk. Volg de toestand goed op.
- Hemelwater dat afspoelt van asbestcement daken of gevels kan asbestdeeltjes bevatten. Gebruik het enkel voor gesloten circuits (bv. spoelen toiletten). Reinig na het vervangen van het dak of de gevel de dakgoten en regenwaterput of -ton om asbesthoudend sediment of slib te verwijderen

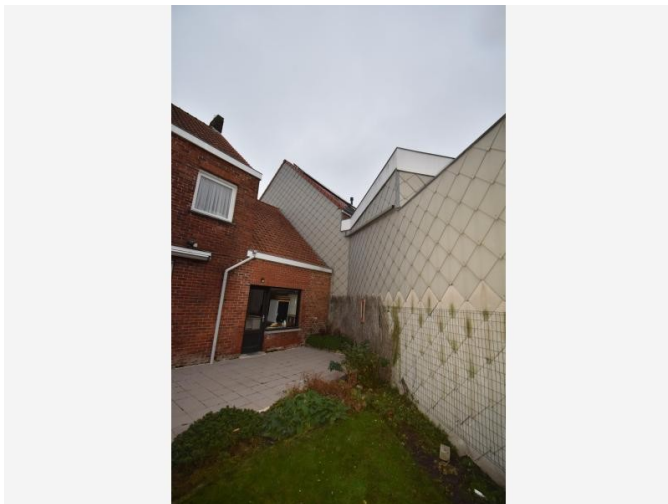
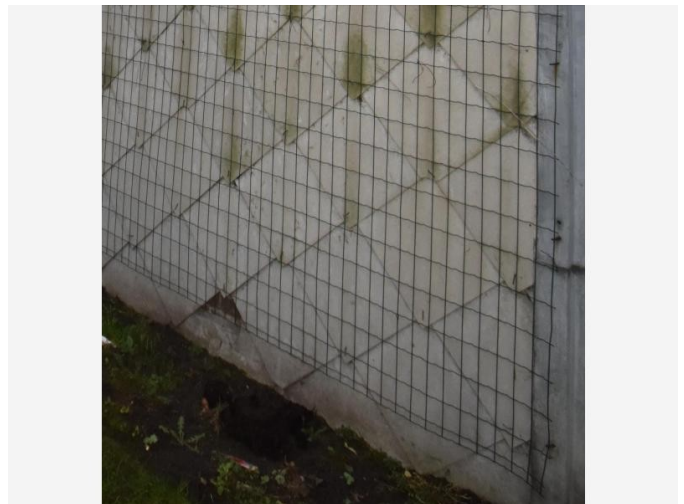
Er zijn asbestverdachte leien op de eigendom van de buur - Daar deze dichtbij de perceelsgrens aanwezig zijn werden deze opgenomen in een adviesfiche, daar deze schadelijk kunnen zijn voor mens & milieu. Verwittig uw buur bij eventuele schade aan deze asbestmaterialen.
