Asbestinventarisatetest

Tinhoutstraat 138, 8730 Beernem

Attestnummer : 20260428-000056.000

Niet-asbestveilig

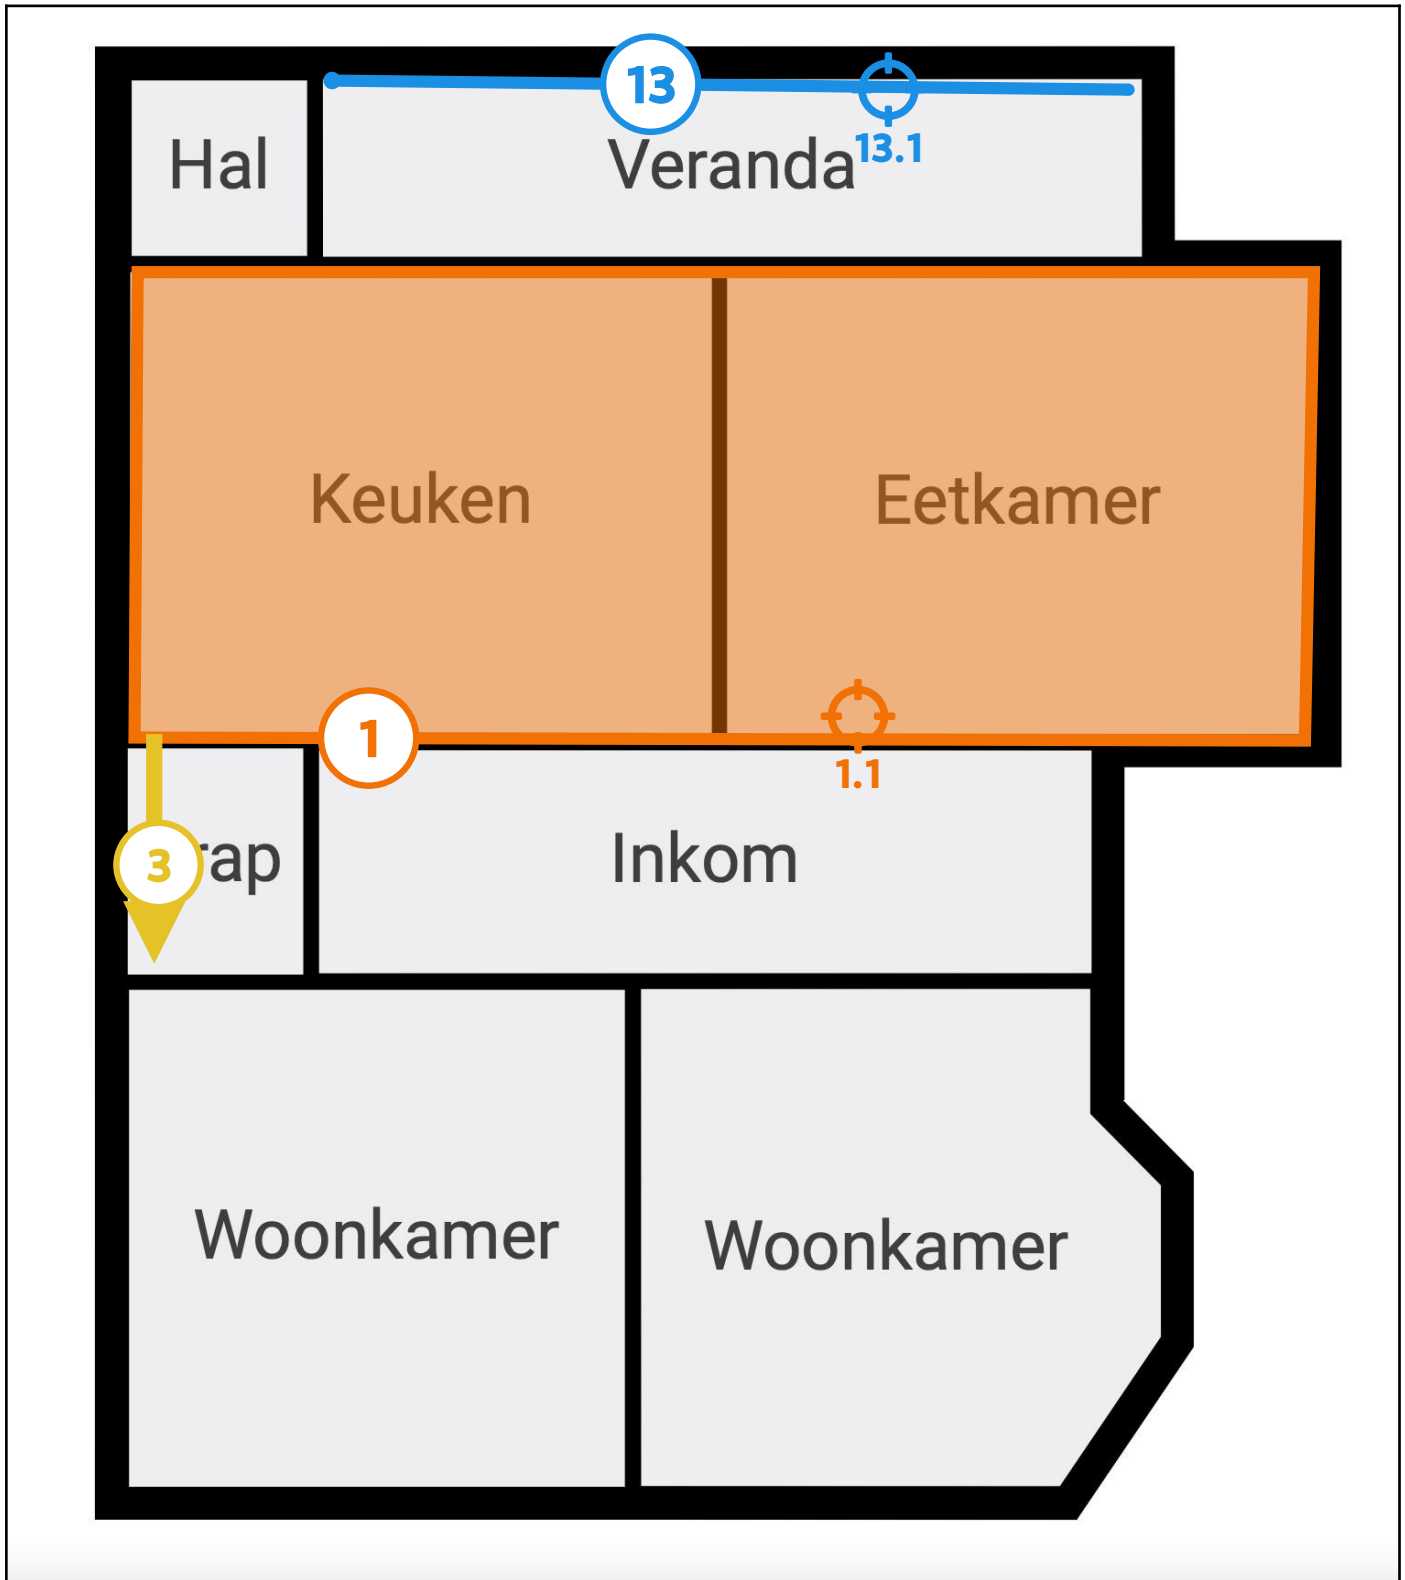
Plan 1.1: Grondplan - Gelijkvloers

1. Vinylzeil - Eetkamer/keuken	Asbestmateriaal	Verwijderen
1.1 Code: 138229-10	Puntmonster	-
3. Teller + elementen in bakeliet	Asbestmateriaal	Zorgvuldig beheren
13. Kit - Schrijnwerk/glas van ramen veranda	Geen asbest	-
13.1 Code: 138229-8	Puntmonster	-

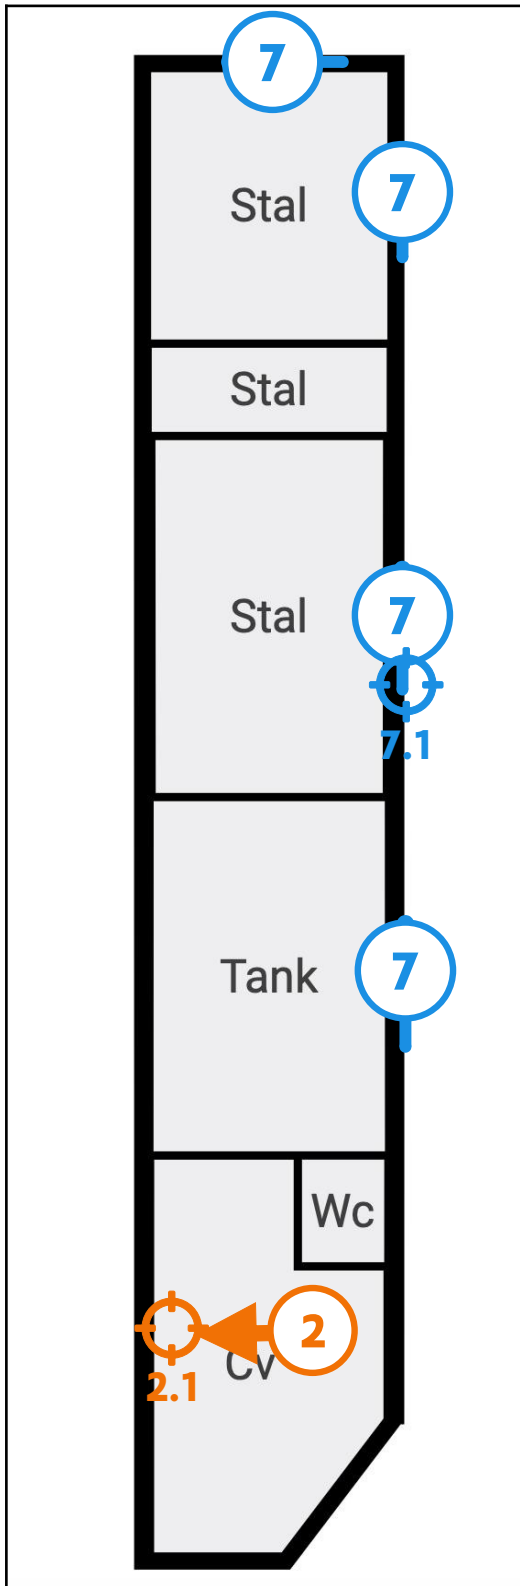
Plan 2.1: Grondplan - Bijgebouw:gelijkvloers

2. Pakking - Stookketel	Asbestmateriaal	Verwijderen
2.1 Code: 138229-9	Puntmonster	-
7. Kit - Schrijnwerk/glas van ramen stal	Geen asbest	-
7.1 Code: 138229-6	Puntmonster	-

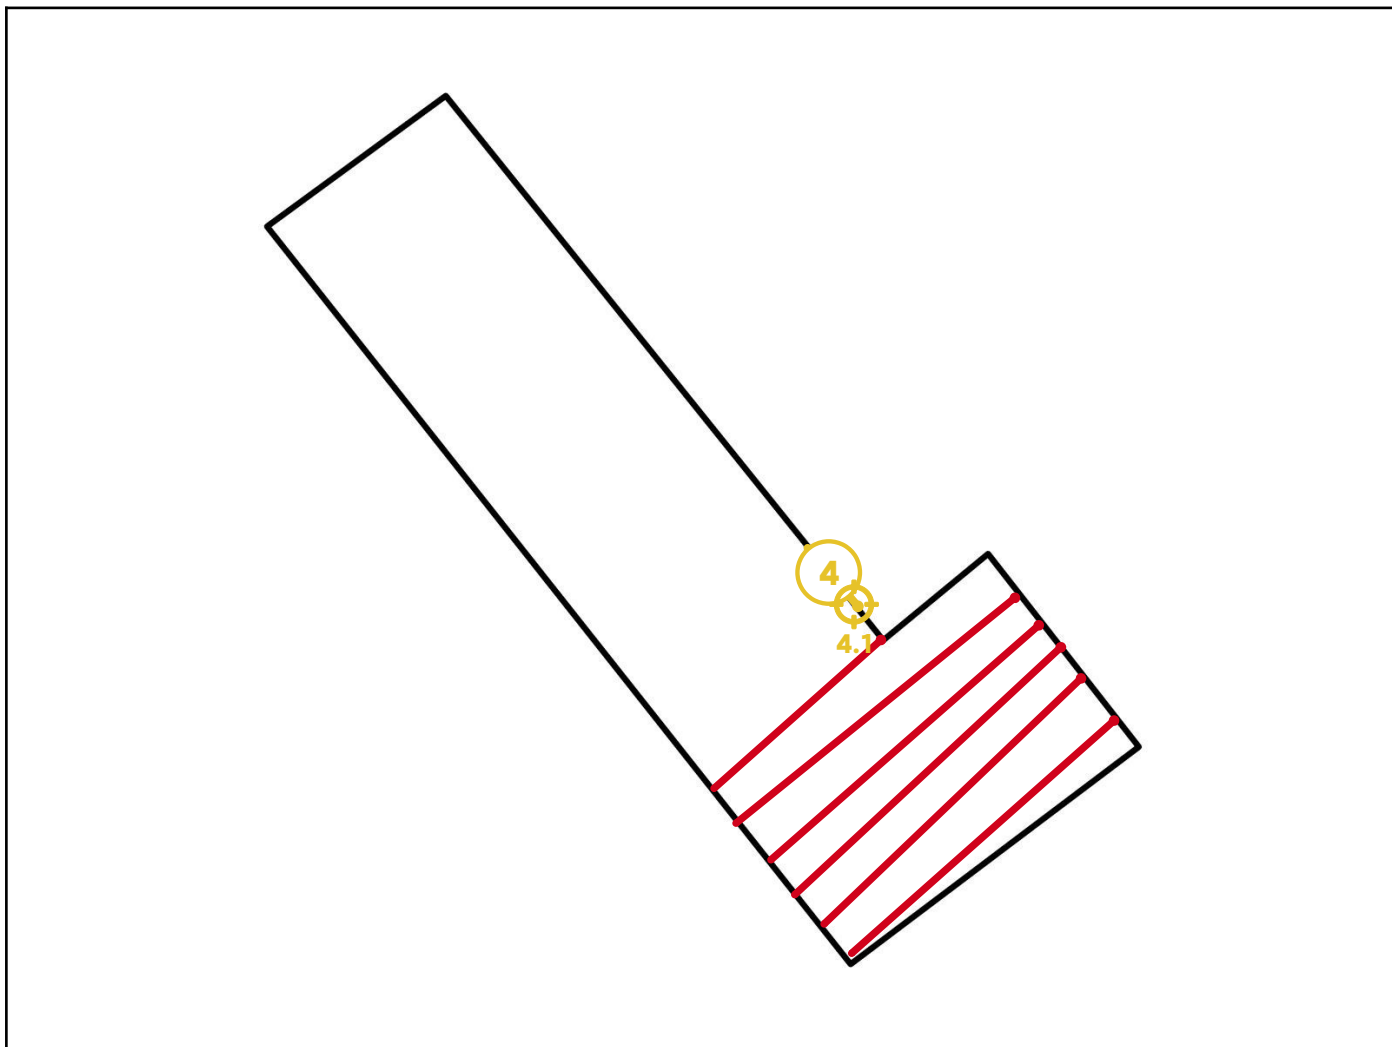
Plan 3.1: Garage plan

Beschrijving	Type	Actie
4. Kit - Schrijnwerk/glas van raam garage	Asbestmateriaal	Zorgvuldig beheren
4.1 Code: 138229-5	Puntmonster	-

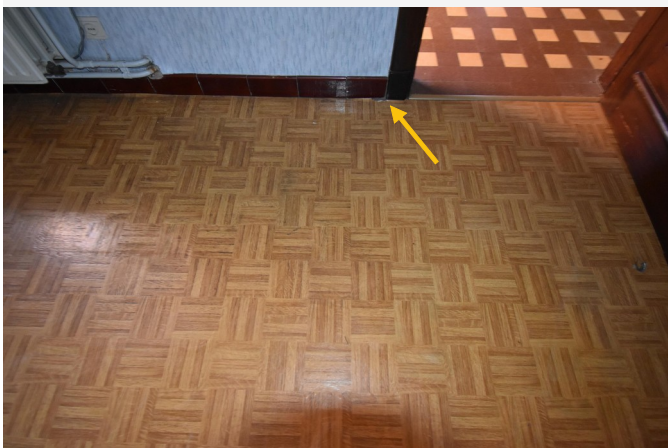
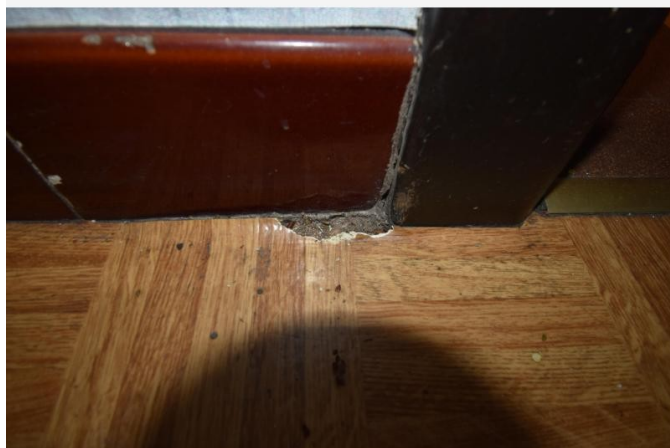
Het asbestmateriaal valt onder de mijlpaal van 2034.

Eindbeoordeling materiaalrisico	Verhoogd materiaalrisico en/of verhoogde kans op vezelvrijgave
---------------------------------	--

Gebondenheid	Categorie 2: niet-hechtgebonden met matrix
Asbestsoort (vezeltype)	Alleen chrysotiel aanwezig
Asbestconcentratie	Hoog ($\geq 50\%$)
Afschermingsgraad van het gehele materiaal	Geheel of deels vrij aan de binnenlucht, maar geen contact met binnenluchtstromen
Toestand van het materiaal	Licht beschadigd, licht verweerd. Intacte calciumsilicaatplaat of materiaal met categorie 3-gebondenheid

#	Type	Referentie	Resultaat
1.1	Puntmonster	138229-10	Chrysotiel

Beschrijving	Vinylzeil - Eetkamer/keuken
Omgeving	Binnen
Primaire drager	Vloer
Asbestmateriaal	Prefab - afwerking - Vloerzeil
Bindmiddel van asbestmateriaal	Karton - papier - viltachtig
Gebondenheid op basis van bindmiddel	Niet-hechtgebonden
Hoeveelheid (oppervlakte - aantal)	<ul style="list-style-type: none">• 30,00 m² - 1 stuk
Totale oppervlakte	30,00 m ²
Eenvoudig bereikbaar	Ja
Bevestigingswijze	<ul style="list-style-type: none">• Verlijmd, ingegoten, versmeerd
Identificatiemethode	Een monstername door de asbestdeskundige met laboanalyse door een asbestlabo.
Destructieve handeling voor identificatie	Nee
Opmerking	Geen destructief onderzoek gepleegd naar eventuele verdachte onderliggende (lijm)lagen, daar vloerzeilen intact waren op het bezoek (Conform opdracht). Als u oudere lijm of verdachte onderliggende lagen tegenkomt, laat dan eerst een staal uitvoeren alvorens eventuele werken verder te zetten.

Verwijderen

- Scherm in afwachting van verwijdering het asbestmateriaal af van luchtstromingen en verstoring: bijvoorbeeld door het te verpakken, te fixeren, af te dekken, signalisatie - afbakening aan te brengen, ...
- Verwijder dit asbestmateriaal zo snel mogelijk. Volg de toestand goed op.

- Hermetische zone (erkend asbestverwijderaar)
Bepaalde asbestmaterialen mogen enkel door erkende asbestverwijderaars verwijderd worden via de techniek hermetische zone. Zij volgen daarbij strikte veiligheidsprocedures en gebruiken gespecialiseerd materieel.

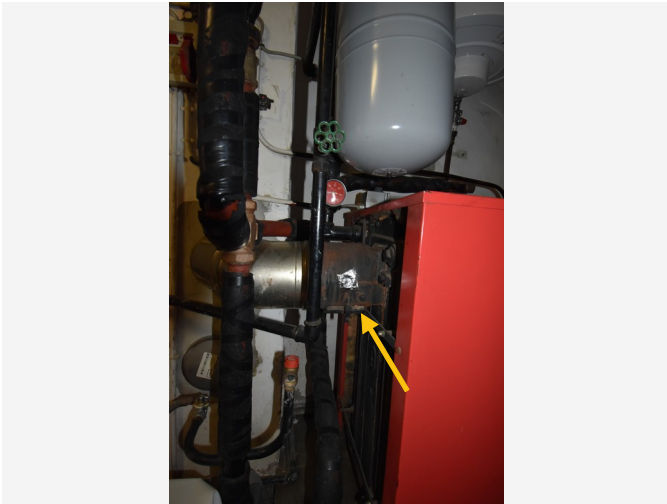
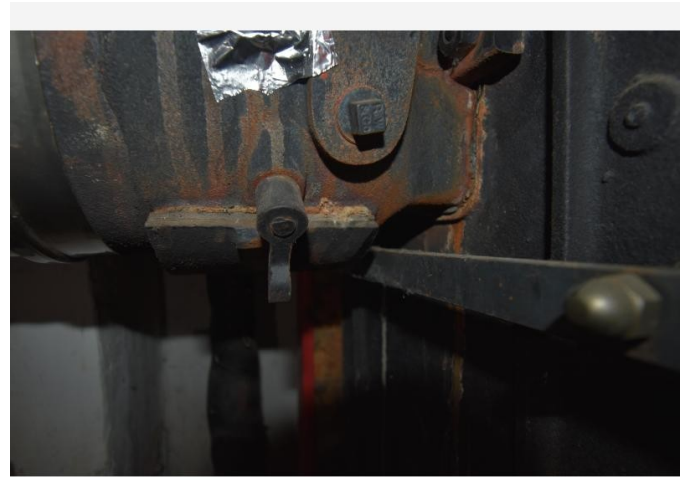
Het asbestmateriaal valt onder de mijlpaal van 2034.

Eindbeoordeling materiaalrisico	Verhoogd materiaalrisico en/of verhoogde kans op vezelvrijgave
---------------------------------	--

Gebondenheid	Categorie 2: niet-hechtgebonden met matrix
Asbestsoort (vezeltype)	Alleen chrysotiel aanwezig
Asbestconcentratie	Hoog ($\geq 50\%$)
Afschermingsgraad van het gehele materiaal	Geheel of deels vrij aan binnenluchtstromen
Toestand van het materiaal	Licht beschadigd, licht verweerd. Intacte calciumsilicaatplaat of materiaal met categorie 3-gebondenheid

#	Type	Referentie	Resultaat
2.1	Puntmonster	138229-9	Chrysotiel

Beschrijving	Pakking - Stookketel
Omgeving	Binnen
Primaire drager	HVAC infrastructuur en uitrusting
Asbestmateriaal	Pakking, dichting
Bindmiddel van asbestmateriaal	Karton - papier - viltachtig
Gebondenheid op basis van bindmiddel	Niet-hechtgebonden
Hoeveelheid (gewicht - aantal)	<ul style="list-style-type: none">• 0,10 kg - 2 stuks
Totaal gewicht	0,20 kg
Eenvoudig bereikbaar	Ja
Bevestigingswijze	<ul style="list-style-type: none">• Geklemd
Identificatiemethode	Een monstername door de asbestdeskundige met laboanalyse door een asbestlabo.
Destructieve handeling voor identificatie	Nee
Opmerking	<ul style="list-style-type: none">- Deze pakking is 2 x waar te nemen (voor- en achterzijde van de ketel- Asbestverdachte materialen (bv: pakkingen, asbestkoord, verbindingen voor buizen of kanalen, brandwerende materialen, etc) kunnen voorkomen in het toestel. Dit is niet te bepalen zonder destructief onderzoek.

Verwijderen

- Scherm in afwachting van verwijdering het asbestmateriaal af van luchtstromingen en verstoring: bijvoorbeeld door het te verpakken, te fixeren, af te dekken, signalisatie - afbakening aan te brengen, ...
- Verwijder dit asbestmateriaal zo snel mogelijk. Volg de toestand goed op.

- Eenvoudige handelingen: mag via doe-het-zelf of door werknemer(s) met opleidingsattest eenvoudige handelingen
De volgende asbesthoudende materialen mag u als particulier of zelfstandige zelf verwijderen, ongeacht of ze zich binnen of buiten bevinden:
 - dichtingen of pakkingen.
 - koorden en andere geweven materialen.
 - remvoeringen of gelijkaardige toepassingen.

Wij adviseren om dit te laten verwijderen door een aannemer met opleidingsattest eenvoudige handelingen.

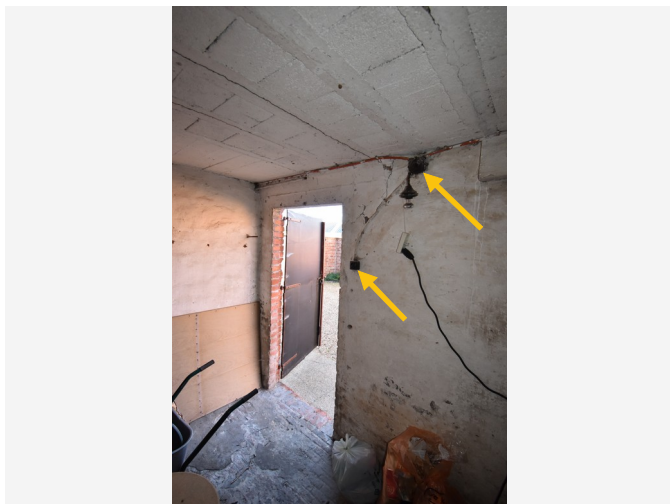
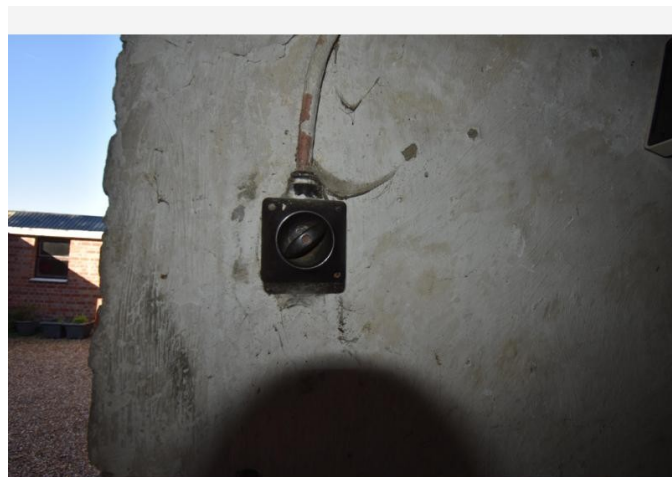
Het asbestmateriaal valt onder de mijlpaal van 2040.

Beschrijving	Teller + elementen in bakeliet
Omgeving	Binnen
Primaire drager	Communicatie en elektrische infrastructuur en uitrusting
Asbestmateriaal	Plaat, paneel, tablet - Type Bakeliet
Bindmiddel van asbestmateriaal	Kunststof of -hars
Gebondenheid op basis van bindmiddel	Hecht
Hoeveelheid (oppervlakte - dikte - aantal)	<ul style="list-style-type: none"> • 0,10 m² - 0,50 cm - 5 stuks • 0,05 m² - 0,50 cm - 2 stuks • 0,15 m² - 0,50 cm - 1 stuk
Totaal volume	0,004 m ³
Eenvoudig bereikbaar	Ja
Bevestigingswijze	<ul style="list-style-type: none"> • Geschroefd
Identificatiemethode	<p>De asbestdeskundige beoordeelt het materiaal als asbestverdacht en dus asbesthoudend, en dit zonder monstername.</p> <p>Motivatie: De monstername brengt andere schade aan dan schade die inherent is aan de monstername.</p>
Destructieve handeling voor identificatie	Nee

Zorgvuldig beheren

- Zorg voor een veilig beheer. Vermijd het beschadigen van het asbestmateriaal. Controleer de toestand jaarlijks op wijzigingen.
- Scherm in afwachting van verwijdering het asbestmateriaal af van luchtstromingen en verstoring: bijvoorbeeld door het te verpakken, te fixeren, af te dekken, signalisatie - afbakening aan te brengen, ...
- Voer bijkomende staalname(s) uit.

- Eenvoudige handelingen: mag via doe-het-zelf of door werknemer(s) met opleidingsattest eenvoudige handelingen
Teller te verwijderen door een opgeleide techniek van de nutsmaatschappij (8u basisopleiding eenvoudige handelingen).

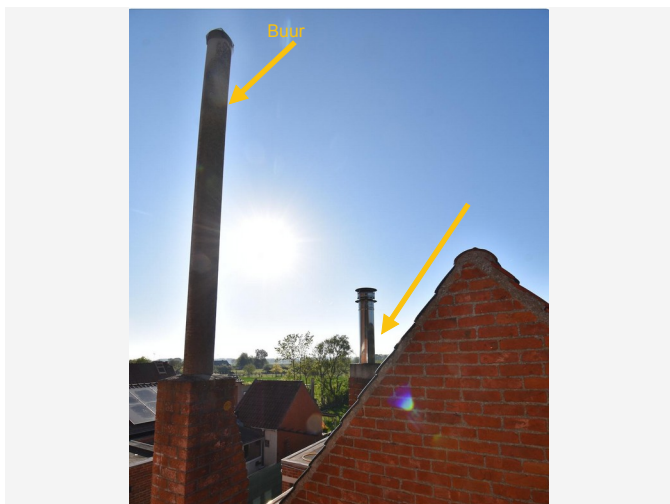
(De schouwpijp aanpalend aan de woning is asbestverdacht maar is eigendom van de buur. Verwittig uw buur bij eventuele schade)

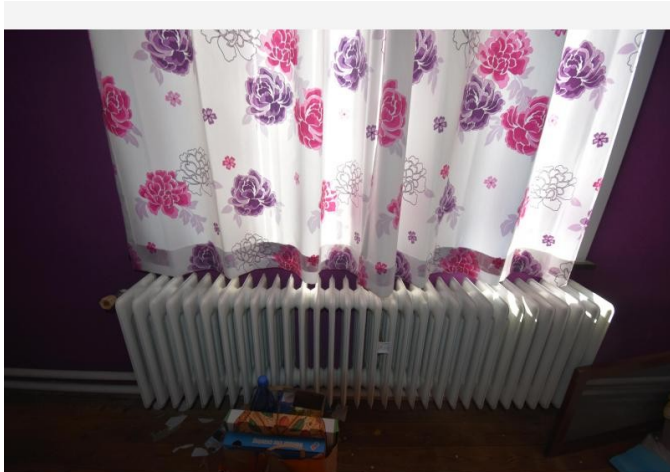
Fiche 6: Gietijzeren/oudere radiatoren (Bouwjaar ongekend)

Beoordeling op basis van expertise, zonder een vaststelling door de asbestdeskundige.

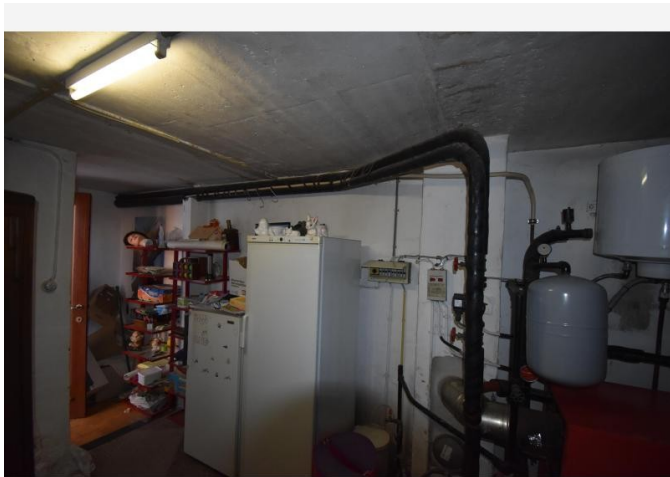
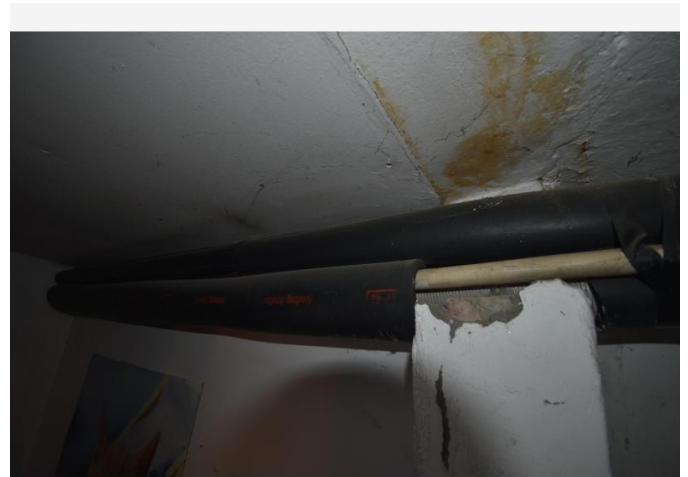
Beschrijving	Notitie	Terug te vinden op plannen
Fiche 15: Geen verdachte leidingisolatie aanwezig	Het betreffen hier schuimprofielen.	-
Fiche 16: Dakbedekking - woning & stal	Het betreffen hier keramische dakpannen.	-

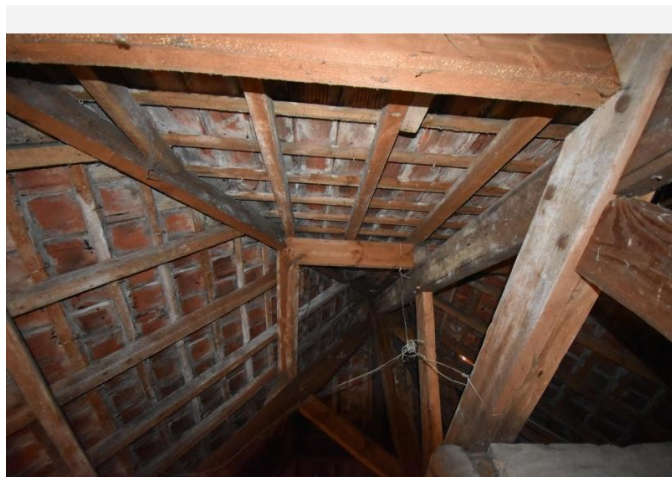
Beschrijving	Notitie	Terug te vinden op plannen
Fiche 17: Geen lift aanwezig	-	-
Fiche 18: Geen verdacht onderdak aanwezig - Woning	- Bij dit gedeelte werd geen onderdak waargenomen (Rechtstreeks pannen zichtbaar).	-
Fiche 19: Geen verdacht onderdak aanwezig - Stal	- Bij dit gedeelte werd geen onderdak waargenomen (Rechtstreeks pannen zichtbaar).	-
