# Asbestinventarisatetest

Sportstraat 178, 9000 Gent

Attestnummer : 20230920-000040.000

Uitgegeven op : 20.09.2023

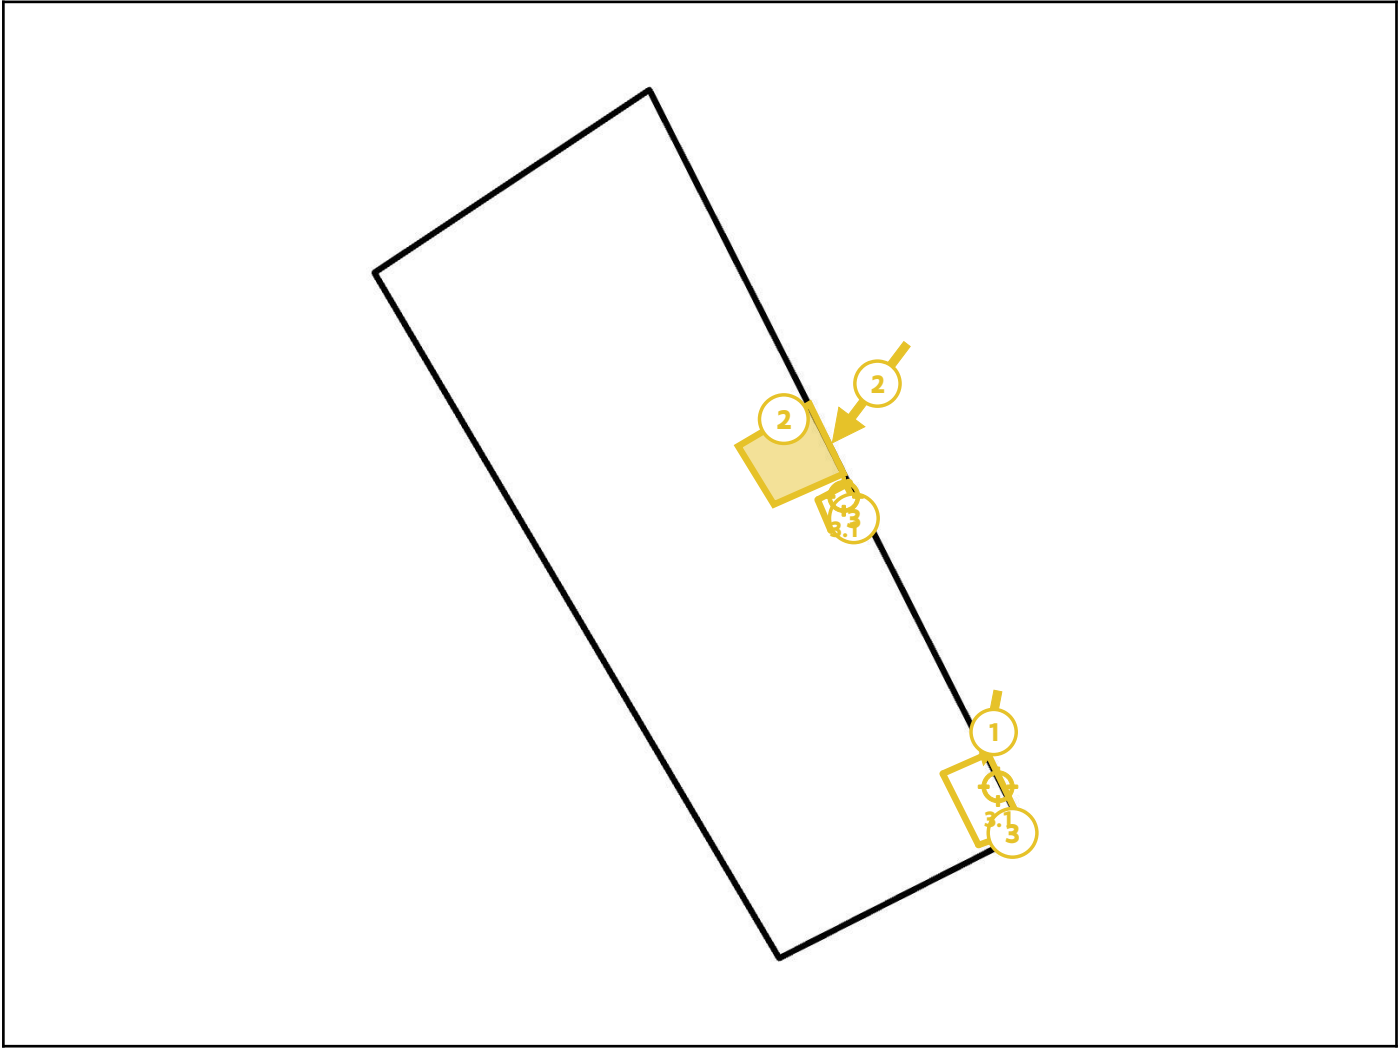
# Plan 1.1: Constructie plan 3de verdiep

| Beschrijving | Type | Actie |
|---|---|---|
| 1. afvoerkoker terras | Asbestmateriaal | Zorgvuldig beheren |
| 2. afvoer/doorvoerbuis toilet | Asbestmateriaal | Zorgvuldig beheren |
| 3. muurpleister mengstaal | Asbestmateriaal | Zorgvuldig beheren |
| 3.1 Code: 1 | Mengmonster | - |

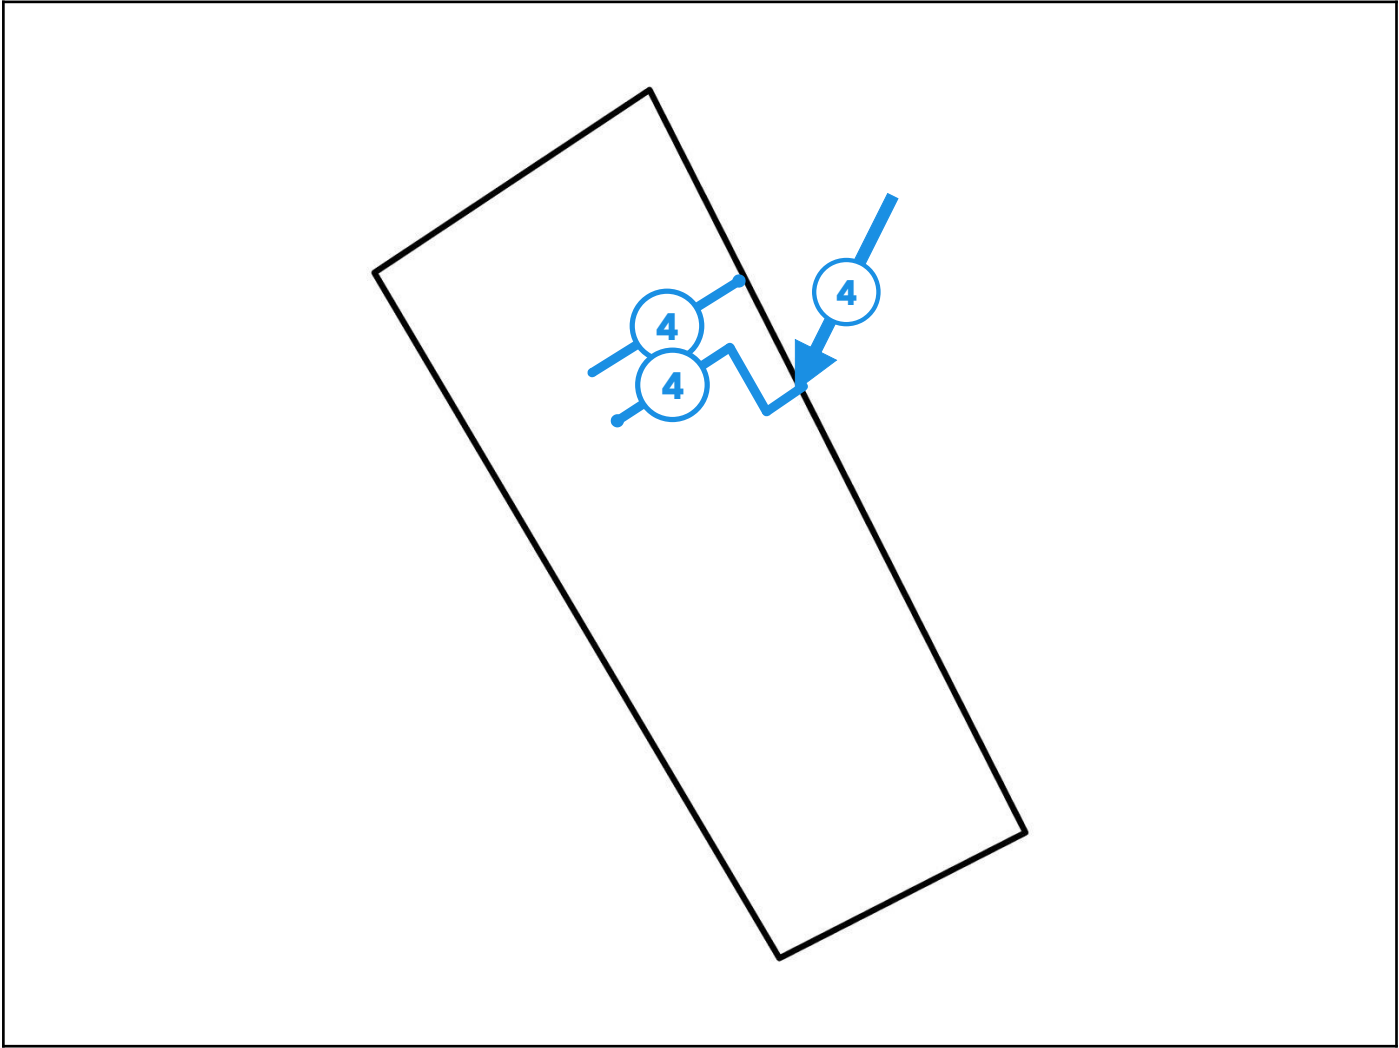
# Plan 1.2: Constructie plan 3 de verdiep

| Beschrijving | Type | Actie |
|---|---|---|
| 4. plafondpleister | Geen asbest | - |

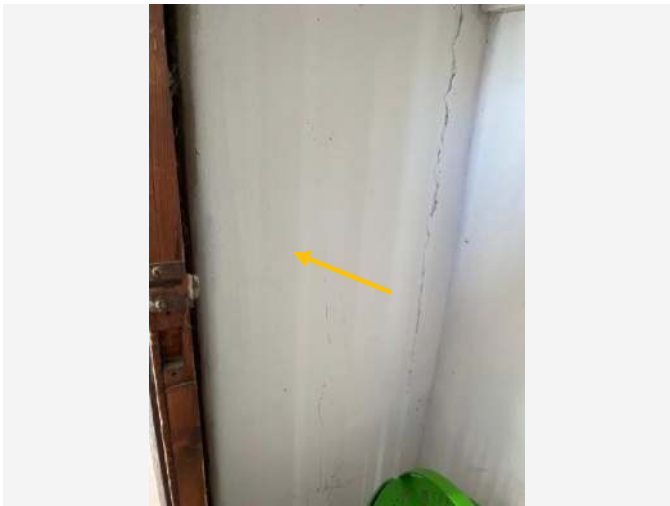
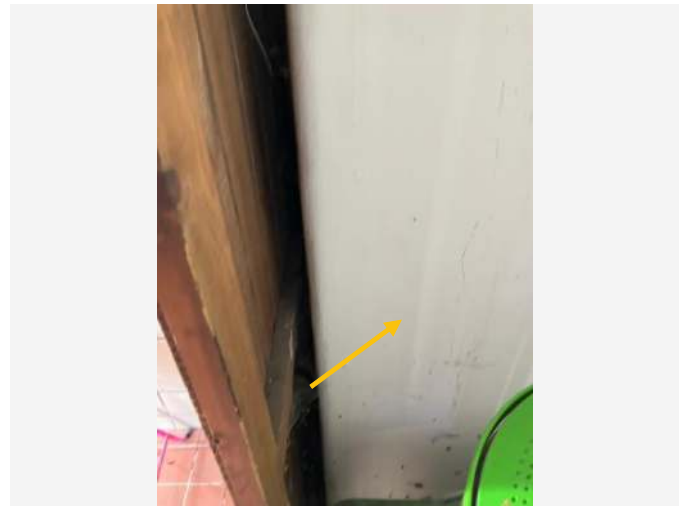
Overzichtsfoto

Detailfoto

Het asbestmateriaal valt onder de mijlpaal van 2040.

Zorgvuldig beheren

| Eindbeoordeling materiaalrisico | Zeer laag materiaalrisico en/of zeer lage kans op vezelvrijgave |

| Gebondenheid | Categorie 1: hechtgebonden in oorsprong |
| Asbestsoort (vezeltype) | Alleen chrysotiel |
| Asbestconcentratie | Laag (< 50%) |
| Afschermingsgraad van het gehele materiaal | Stootvaste afscherming of omkasting |
| Toestand van het materiaal | Onbeschadigd, niet verweerd |

| Beschrijving | afvoerkoker terras |
| Omgeving | Buiten |
| Asbestmateriaal | Buis, koker, leiding, pijp, doorvoer |
| Bindmiddel van asbestmateriaal | Cement |
| Hoeveelheid (lengte - omtrek - dikte - aantal) | <ul style="list-style-type: none"><li>15,00 m - 198,00 cm - 2,00 cm - 1 stuk</li></ul> |

| <b>Opmerking</b> | Deze koker begint van het 4 de verdiep tot het gelijkvloers. |

- Zorg voor een veilig beheer en verwijder dit asbestmateriaal wanneer het bij werken eenvoudig bereikbaar wordt. Controleer de toestand jaarlijks op wijzigingen.

- Eenvoudige handelingen: enkel door erkend asbestverwijderaar  
enkel door erkend asbestverwijderaar, verwijderen zonder te breken is niet mogelijk.

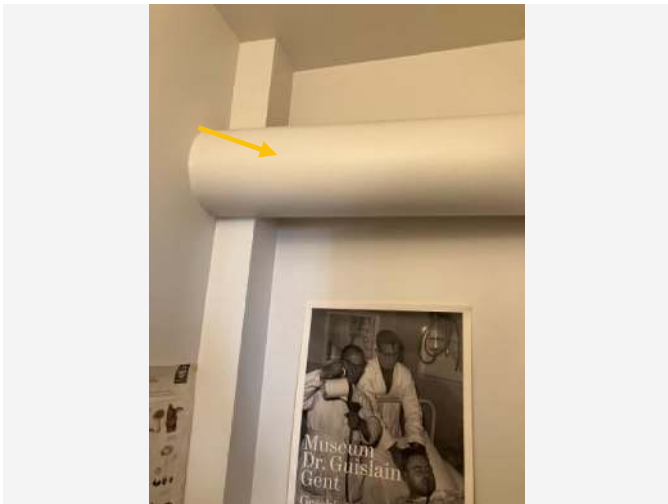
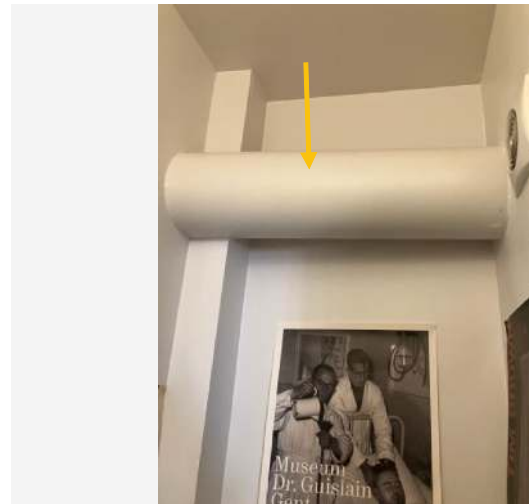
Overzichtsfoto

Detailfoto

Het asbestmateriaal valt onder de mijlpaal van 2040.

Zorgvuldig beheren

| Eindbeoordeling materiaalrisico | Zeer laag materiaalrisico en/of zeer lage kans op vezelvrijgave |

| Gebondenheid | Categorie 1: hechtgebonden in oorsprong |
| Asbestsoort (vezeltype) | Alleen chrysotiel |
| Asbestconcentratie | Laag (< 50%) |
| Afschermingsgraad van het gehele materiaal | Niet stootvaste afscherming |
| Toestand van het materiaal | Onbeschadigd, niet verweerd |

| Beschrijving | afvoer/doorvoerbuis toilet |
| Omgeving | Binnen |
| Asbestmateriaal | Buis, koker, leiding, pijp, doorvoer |
| Bindmiddel van asbestmateriaal | Cement |
| Hoeveelheid (lengte - omtrek - dikte - aantal) | <ul style="list-style-type: none"><li>1,00 m - 120,00 cm - 1,00 cm - 1 stuk</li></ul> |

- Zorg voor een veilig beheer en verwijder dit asbestmateriaal wanneer het bij werken eenvoudig bereikbaar wordt. Controleer de toestand jaarlijks op wijzigingen.

- Eenvoudige handelingen: enkel door erkend asbestverwijderaar  
enkel door erkend asbestverwijderaar, verwijderen zonder breken is niet mogelijk.

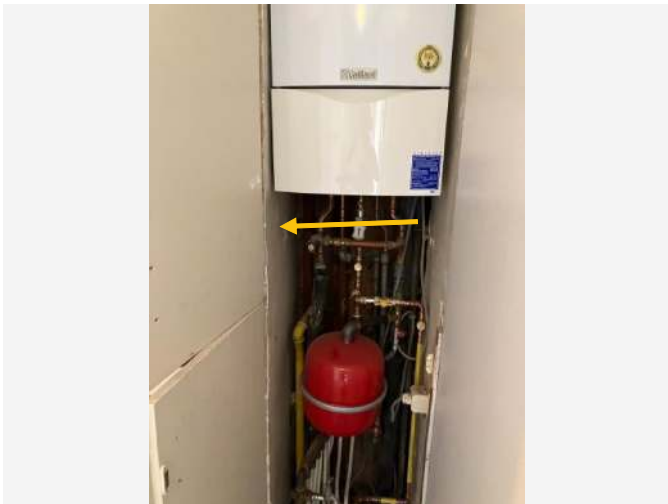
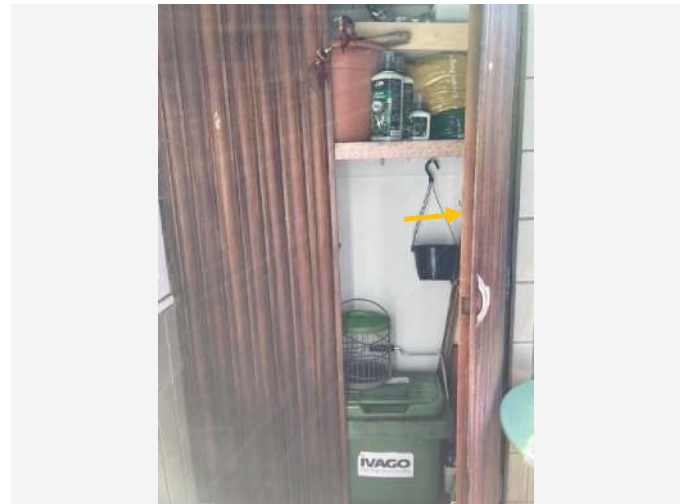
Overzichtsfoto

Detailfoto

Het asbestmateriaal valt onder de mijlpaal van 2040.

Zorgvuldig beheren

Zeer laag materiaalarisico en/of zeer lage kans op vezelvrijgave

| Gebondenheid | Categorie 2: niet-hechtgebonden met matrix |
| Asbestsoort (vezeltype) | Alleen chrysotiel |
| Asbestconcentratie | Laag (< 50%) |
| Afschermingsgraad van het gehele materiaal | Stootvaste afscherming of omkasting |
| Toestand van het materiaal | Onbeschadigd, niet verweerd |

| # | Type | Referentie | Resultaat |
|---|---|---|---|
| 3.1 | Mengmonster | 1 | Chrysotiel |

| Beschrijving | muurpleister mengstaal |
| Asbestmateriaal | In-situ afwerkingslagen - Pleisterwerk (wand, plafond, ...) |
| Bindmiddel van asbestmateriaal | Gips - kalk |

| Hoeveelheid (oppervlakte - dikte - aantal) | <ul style="list-style-type: none"> <li>• 8,00 m<sup>2</sup> - 2,00 cm - 1 stuk</li> </ul> |
| Opmerking | <p>Staalname punt 1: muur onderaan boiler.</p> <p>Staalname punt 2: muur in bergingskast terras.</p> |

- Zorg voor een veilig beheer en verwijder dit asbestmateriaal wanneer het bij werken eenvoudig bereikbaar wordt. Controleer de toestand jaarlijks op wijzigingen.

- Hermetische zone (erkend asbestverwijderaar)  
erkend asbestverwijderaar,  
Bijkomde stalen zijn aangewezen in dit geval.

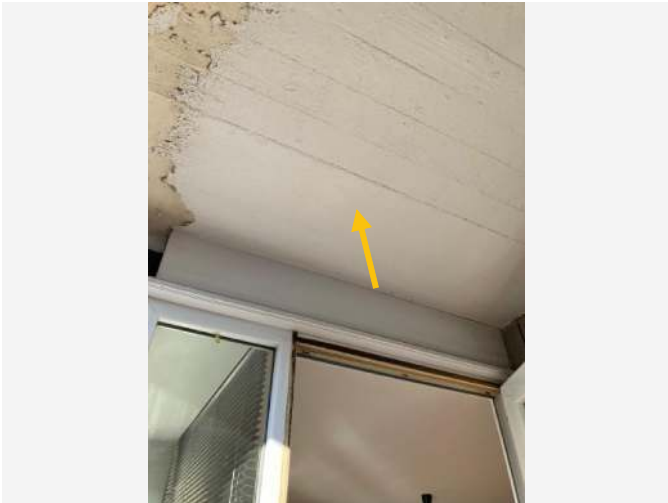
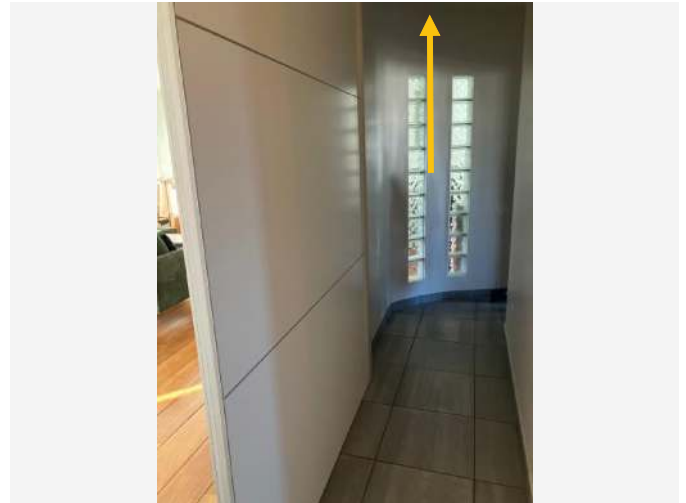
## Fiche 4: plafondpleister

Geen asbest

Overzichtsfoto

Detailfoto

| Beschrijving | plafondpleister |
| Primaire drager | Plafond |
| Bindmiddel van materiaal | Gips - kalk |

| Opmerking | Geen staalname van het plafond, bezet met gyproc. |
