# Asbestinventarisatetest

Albrecht Rodenbachstraat 29, 8730 Beernem

Attestnummer : **20260306-000023.000**

Uitgegeven op : **06.03.2026**

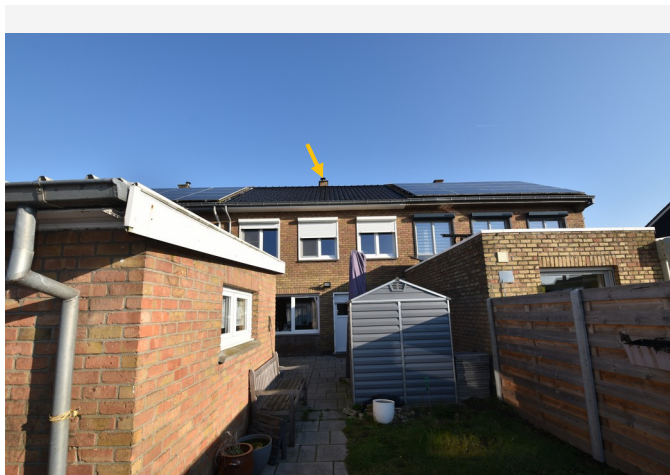
Situeringsfoto

**Reden:** Het te onderzoeken materiaal situeert zich hoger dan 3,50 m te rekenen vanaf een veilige ondergrond

**Uitleg van de asbestdeskundige:** Aangezien de schouw(en) zich bevindt op een hoogte hoger dan 3,5 m (vanaf een veilige ondergrond) kon deze niet worden gecontroleerd tijdens de inspectie. Dit betreft een beperking van middellange termijn (geen hoogtewerker op korte termijn of binnen redelijke kosten). Wanneer de schouw(en) toegankelijk wordt gemaakt, dient deze nader te worden bestaald.

De visueel waarneembare delen van de schouwpijpen zijn niet-asbestverdacht.

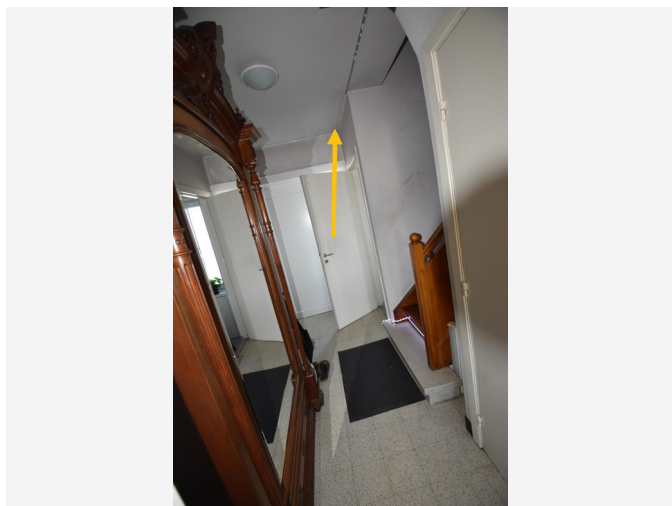
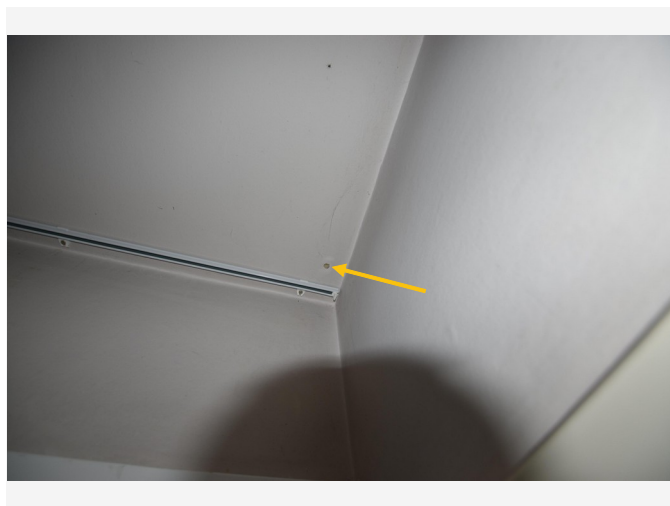
## Fiche 2: Pleisterwerk - Plafonds

Geen asbest

| # | Type | Referentie | Resultaat |
|---|---|---|---|
| 2.1 | Mengmonster | 134391 - 2 | Geen asbest |

| Opmerking | --> Stalen werden genomen op volgende plaatsen:<br><br>- Natte ruimte (Keuken).<br><br>- Droge ruimte (Wc).<br><br>- Traphal.<br><br>--> Er konden geen stalen genomen worden op volgende plaatsen:<br><br>- Stookruimte (Reden: Niet aanwezig). |

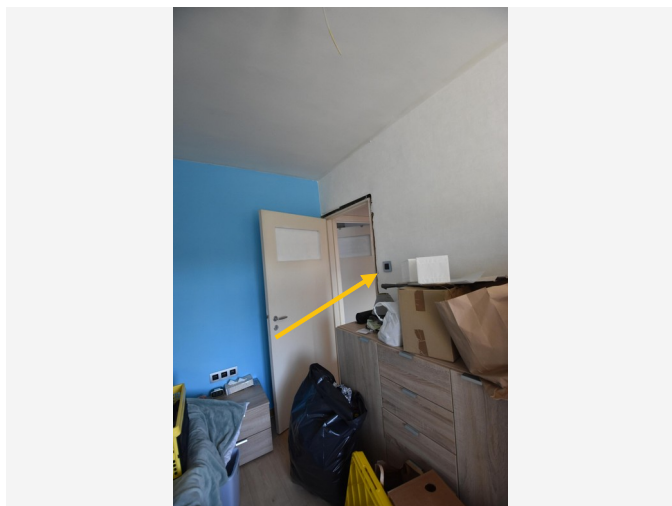
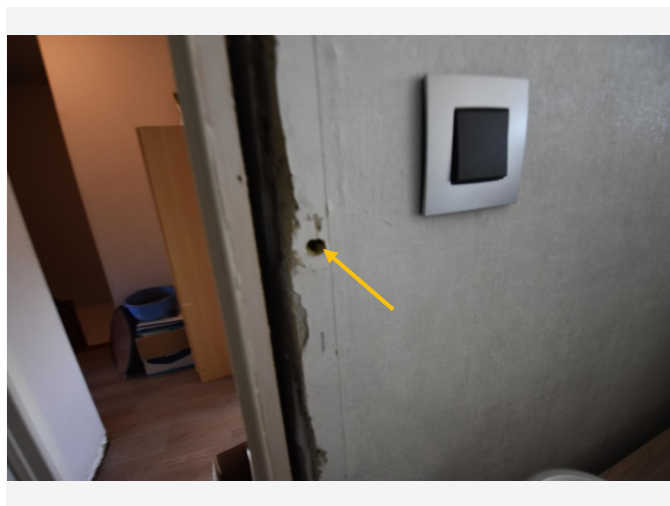
## Fiche 3: Pleisterwerk - Muren

Geen asbest

| # | Type | Referentie | Resultaat |
|---|---|---|---|
| 3.1 | Mengmonster | 134391 - 1 | Geen asbest |

| Opmerking | --> Stalen werden genomen op volgende plaatsen:<br><br>- Natte ruimte (Badkamer).<br><br>- Droge ruimte (Slaapkamer).<br><br>- Traphal.<br><br>--> Er konden geen stalen genomen worden op volgende plaatsen:<br><br>- Stookruimte (Reden: Niet aanwezig). |

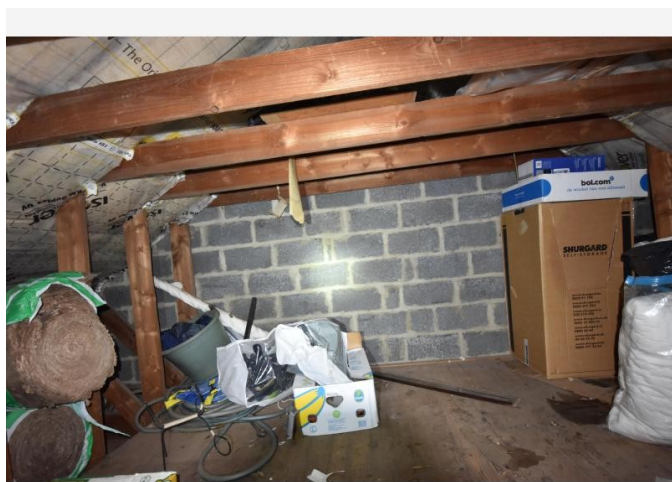
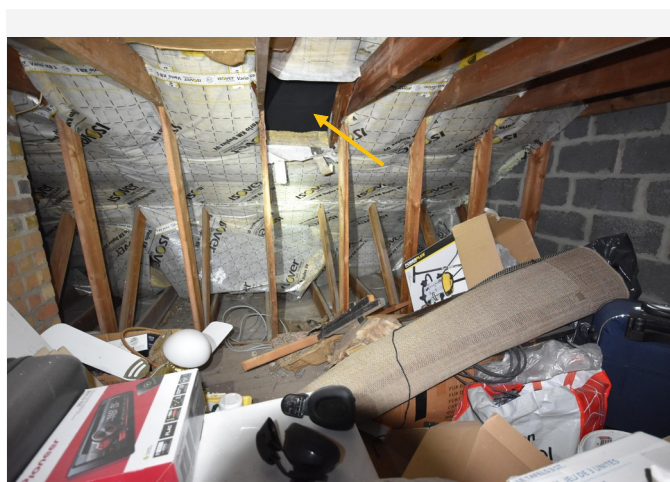
### Fiche 4: Geen verdacht onderdak aanwezig - Schuin dak woning

| Beschrijving | Notitie | Terug te vinden op plannen |
|---|---|---|
| Fiche 4: Geen verdacht onderdak aanwezig - Schuin dak woning | - Bij dit pand werd een niet-verdacht onderdak waargenomen, zonder destructief onderzoek (Naar eventuele tussenliggende lagen).<br><br>Materiaal: in stof/doek. | Plan 1.5: Grondplan Zolder |

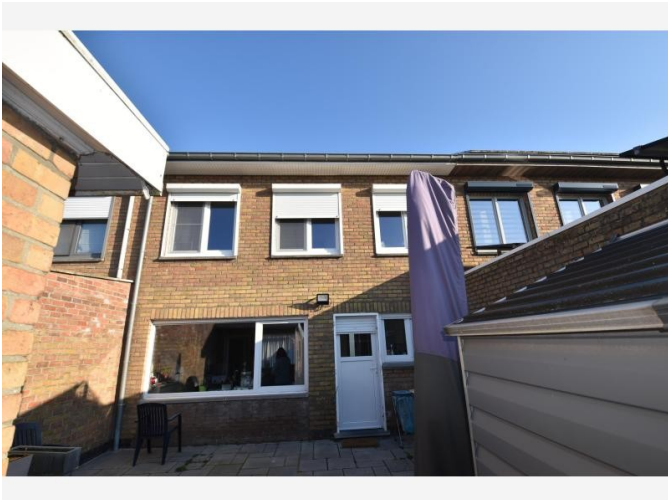
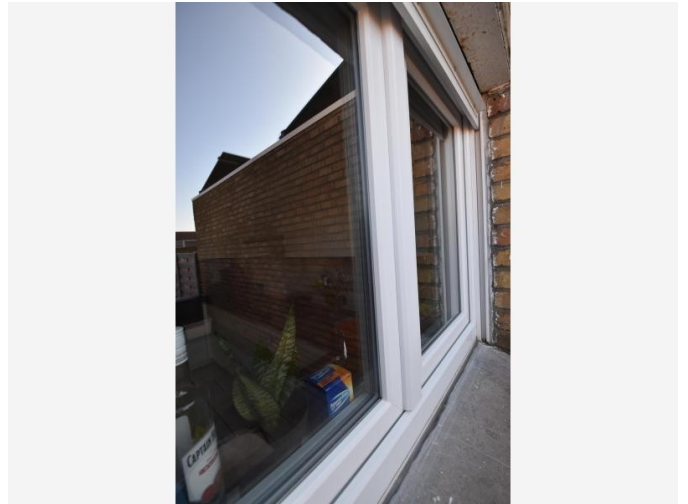
## Fiche 5: Geen verdachte mastiek/kit/stopverf waargenomen

| Beschrijving | Notitie | Terug te vinden op plannen |
|---|---|---|
| Fiche 5: Geen verdachte mastiek/kit/stopverf waargenomen | Bij alle ramen werden geen verdachte mastiek/kit/stopverf waargenomen, wel zachte verende niet-verdachte kit/silicone. | - |

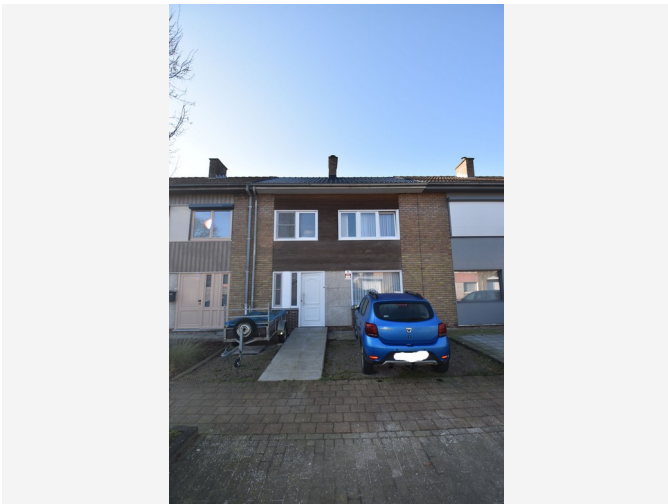
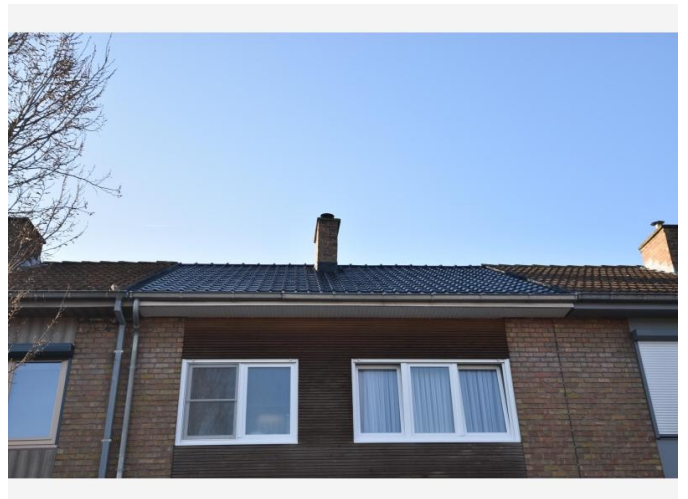
## Fiche 6: Dakbedekking - Niet asbest-verdacht

| Beschrijving | Notitie | Terug te vinden op plannen |
|---|---|---|
| Fiche 6: Dakbedekking - Niet asbest-verdacht | - De dakbedekking op het dak van de woning zijn niet asbestverdachte dakpannen.<br><br>- De dakbedekking op het dak van de Tuinberging zijn niet asbestverdachte Staalplaten. | Plan 1.6: Grondplan Zolder<br>Plan 2.1: Tuinberging plan |
