Asbestinventarisatetest

Tinhoutstraat 51, 8730 Beernem

Attestnummer : 20260416-000235.000

Uitgegeven op : 16.04.2026

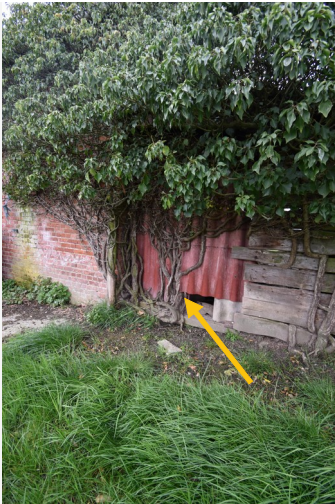
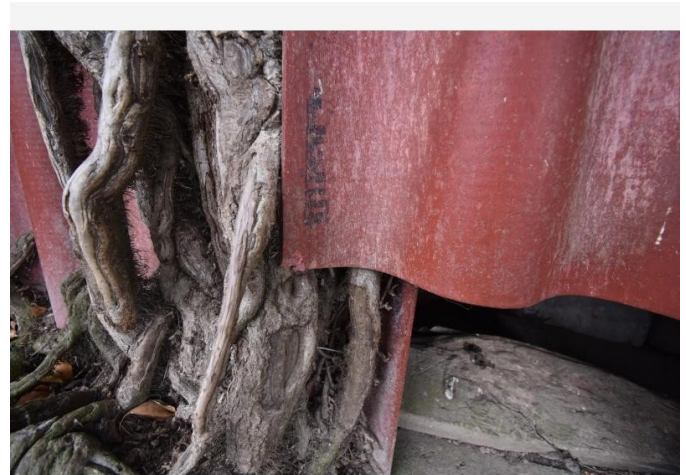
Het asbestmateriaal valt onder de mijlpaal van 2034.

Eindbeoordeling materiaalrisico	Verhoogd materiaalrisico en/of verhoogde kans op vezelvrijgave
---------------------------------	--

Gebondenheid	Categorie 1: hechtgebonden in oorsprong
Asbestsoort (vezeltype)	Crocidoliet aanwezig
Asbestconcentratie	Laag (< 50%)
Afschermingsgraad van het gehele materiaal	Geheel of deels vrij aan de buitenlucht, maar geen contact met binnenlucht
Toestand van het materiaal	Matig beschadigd, matig verweerd

#	Type	Referentie	Resultaat
1.1	Puntmonster	136286-9	Chrysotiel, Crocidoliet

Beschrijving	Golfplaten - Wand overkapping
Omgeving	Buiten
Primaire drager	Wand vrijstaand (scheidingsmuur, ...)
Asbestmateriaal	Dak- en gevelbekleding - Golfplaat
Bindmiddel van asbestmateriaal	Cement
Gebondenheid op basis van bindmiddel	Hecht
Hoeveelheid (oppervlakte - aantal)	<ul style="list-style-type: none">• 5,00 m² - 1 stuk
Totale oppervlakte	5,00 m ²
Eenvoudig bereikbaar	Ja
Bevestigingswijze	<ul style="list-style-type: none">• Geklemd• Geschroefd
Identificatiemethode	Een monstername door de asbestdeskundige met laboanalyse door een asbestlabo.
Destructieve handeling voor identificatie	Nee

Verwijderen

- Scherm in afwachting van verwijdering het asbestmateriaal af van luchtstromingen en verstoring: bijvoorbeeld door het te verpakken, te fixeren, af te dekken, signalisatie - afbakening aan te brengen, ...
- Verwijder dit asbestmateriaal zo snel mogelijk. Volg de toestand goed op.
- Hemelwater dat afspoelt van asbestcement daken of gevels kan asbestdeeltjes bevatten. Gebruik het enkel voor gesloten circuits (bv. spoelen toiletten). Reinig na het vervangen van het dak of de gevel de dakgoten en regenwaterput of -ton om asbesthoudend sediment of slib te verwijderen

Wij adviseren om dit te laten verwijderen door een aannemer met opleidingsattest.

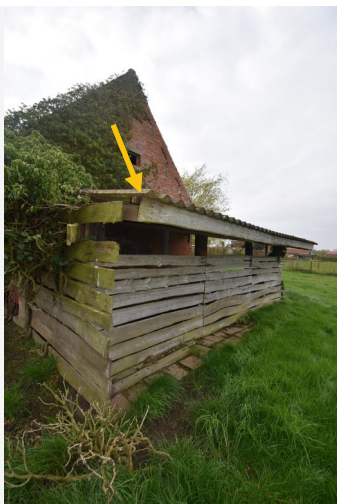
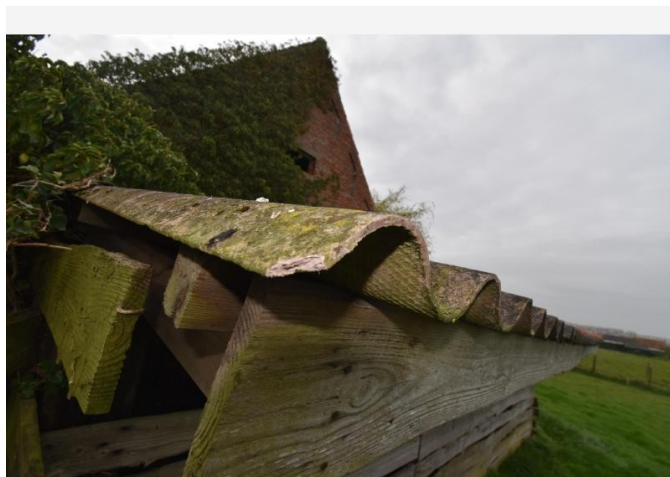
Het asbestmateriaal valt onder de mijlpaal van 2034.

Beschrijving	Golfplaten - Overkapping
Omgeving	Buiten
Primaire drager	Schuin dak
Asbestmateriaal	Dak- en gevelbekleding - Golfplaat
Bindmiddel van asbestmateriaal	Cement
Gebondenheid op basis van bindmiddel	Hecht
Hoeveelheid (oppervlakte - aantal)	<ul style="list-style-type: none">• 30,00 m² - 1 stuk
Totale oppervlakte	30,00 m ²
Eenvoudig bereikbaar	Ja
Bevestigingswijze	<ul style="list-style-type: none">• Geklemd• Geschroefd
Identificatiemethode	Een monstername door de asbestdeskundige met laboanalyse door een asbestlabo.
Destructieve handeling voor identificatie	Nee

Verwijderen

- Scherm in afwachting van verwijdering het asbestmateriaal af van luchtstromingen en verstoring: bijvoorbeeld door het te verpakken, te fixeren, af te dekken, signalisatie - afbakening aan te brengen, ...
- Verwijder dit asbestmateriaal zo snel mogelijk. Volg de toestand goed op.
- Hemelwater dat afspoelt van asbestcement daken of gevels kan asbestdeeltjes bevatten. Gebruik het enkel voor gesloten circuits (bv. spoelen toiletten). Reinig na het vervangen van het dak of de gevel de dakgoten en regenwaterput of -ton om asbesthoudend sediment of slib te verwijderen

Wij adviseren om dit te laten verwijderen door een aannemer met opleidingsattest.

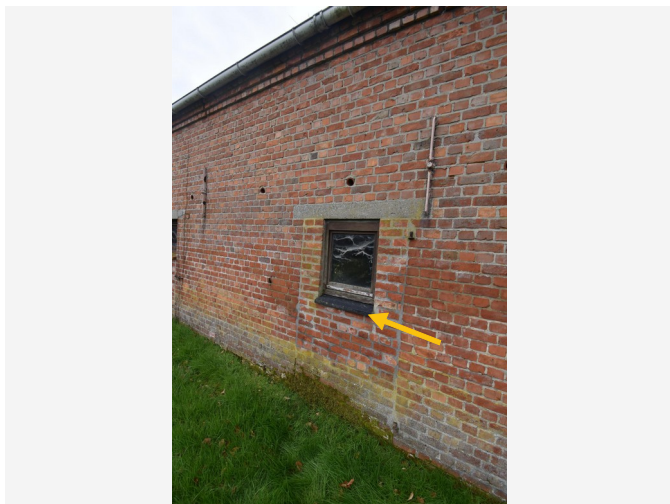
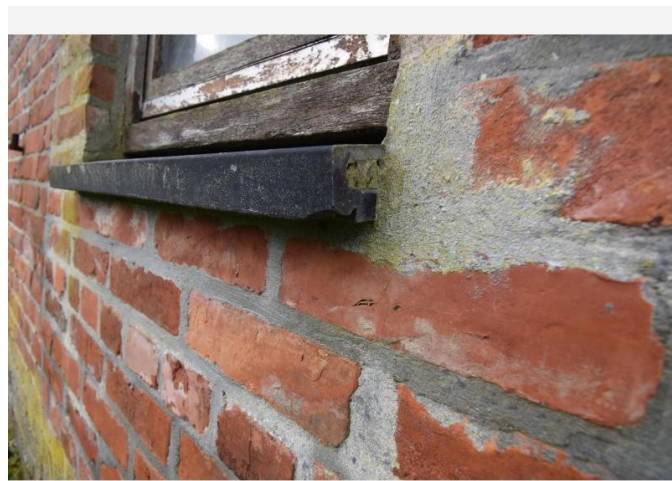
Beschrijving	Vensterbank - Stal
Omgeving	Grenst aan binnen- en buitenlucht
Primaire drager	Wandopening verticaal (raam, deur, ...)
Asbestmateriaal	Plaat, paneel, tablet - Generiek
Bindmiddel van asbestmateriaal	Cement
Gebondenheid op basis van bindmiddel	Hecht
Hoeveelheid (oppervlakte - dikte - aantal)	<ul style="list-style-type: none">• 0,15 m² - 3,00 cm - 1 stuk
Totaal volume	0,005 m ³
Eenvoudig bereikbaar	Ja
Bevestigingswijze	<ul style="list-style-type: none">• Verlijmd, ingegoten, versmeerd
Identificatiemethode	Een monstername door de asbestdeskundige met laboanalyse door een asbestlabo.
Destructieve handeling voor identificatie	Nee
Opmerking	De vensterbank is zowel aan de binnenzijde als aan de buitenzijde aanwezig

U moet de toepassing tijdens en voor de verwijdering bevochtigen en/of fixeren. Dek de vloer en niet-verplaatsbare meubels aan de binnenzijde af met een folie. Vraag (niet-beschermde) derden niet in de buurt te komen.

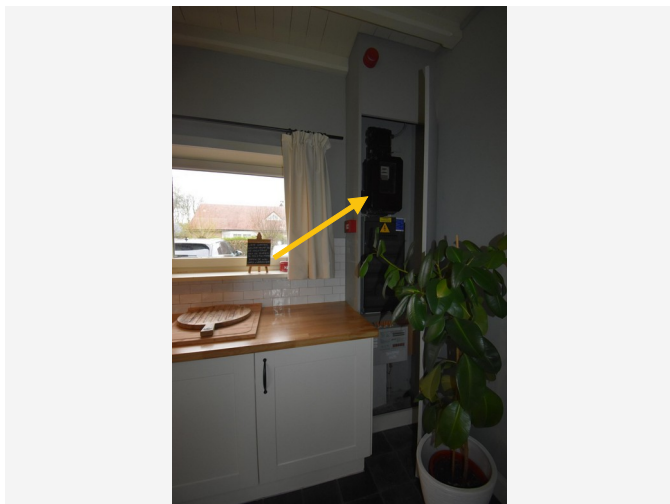
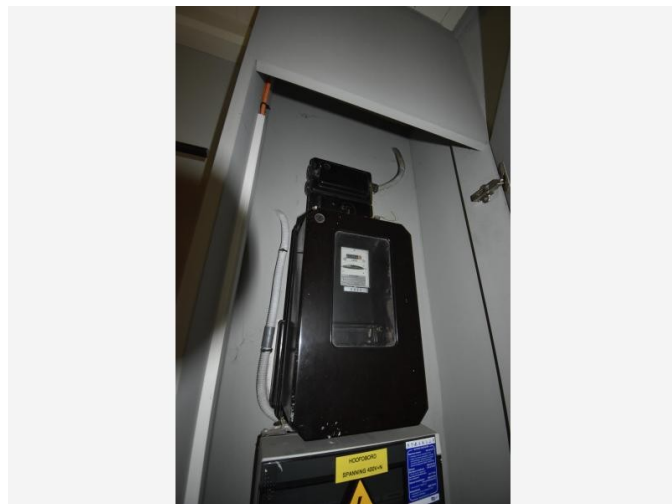
Beschrijving	Bakeliet teller + toebehoren
Omgeving	Binnen
Primaire drager	Communicatie en elektrische infrastructuur en uitrusting
Asbestmateriaal	Plaat, paneel, tablet - Type Bakeliet
Bindmiddel van asbestmateriaal	Kunststof of -hars
Gebondenheid op basis van bindmiddel	Hecht
Hoeveelheid (oppervlakte - dikte - aantal)	<ul style="list-style-type: none">• 0,30 m² - 0,50 cm - 1 stuk
Totaal volume	0,002 m ³
Eenvoudig bereikbaar	Ja
Bevestigingswijze	<ul style="list-style-type: none">• Geschroefd
Identificatiemethode	<p>De asbestdeskundige beoordeelt het materiaal als asbestverdacht en dus asbesthoudend, en dit zonder monstername.</p> <p>Motivatie: De monstername brengt andere schade aan dan schade die inherent is aan de monstername.</p>
Destructieve handeling voor identificatie	Nee

U moet de toepassing tijdens en voor de verwijdering bevochtigen en/of fixeren. Dek de vloer en niet-verplaatsbare meubels af met een folie. Sluit steeds alle ramen en deuren, schakel ventilatiesystemen even uit, en vraag (niet-beschermde) derden de woning te verlaten.

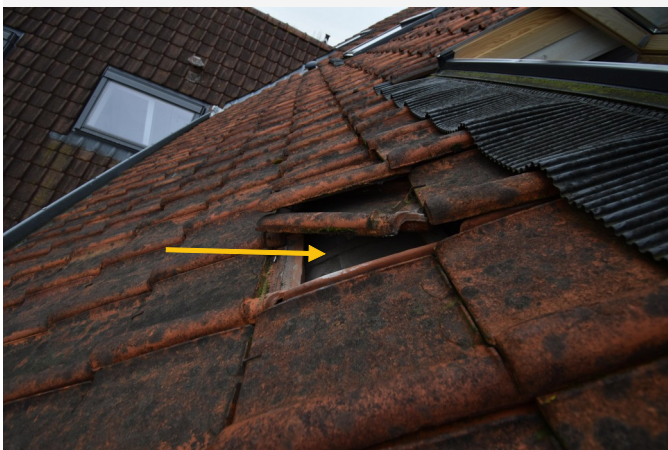
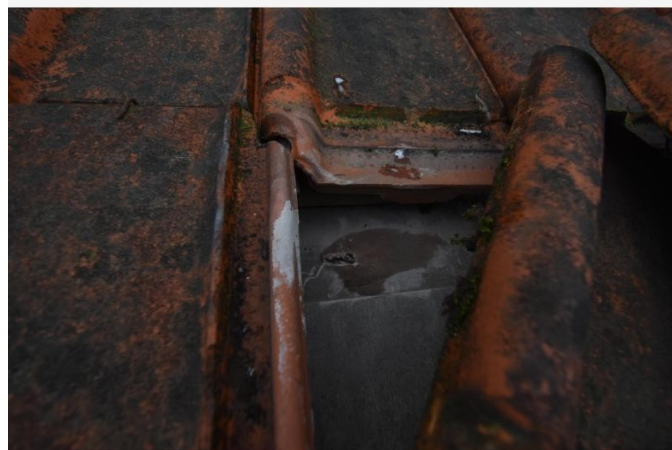
Beschrijving	Onderdakplaten - Hoofgebouw
Omgeving	Buiten
Primaire drager	Schuin dak
Asbestmateriaal	Plaat, paneel, tablet - Type Menuiserite
Bindmiddel van asbestmateriaal	Cement
Gebondenheid op basis van bindmiddel	Hecht
Hoeveelheid (oppervlakte - dikte - aantal)	<ul style="list-style-type: none">• 95,00 m² - 0,32 cm - 1 stuk
Totaal volume	0,304 m ³
Eenvoudig bereikbaar	Nee <ul style="list-style-type: none">• Het asbestmateriaal is bedekt (uitgezonderd laag verf, coating, behang, kunststof, textiel) en het wegnemen van het bedekkende materiaal kan niet zonder het bedekkende materiaal te beschadigen.
Bevestigingswijze	<ul style="list-style-type: none">• Geklemd• Genageld, geniet
Identificatiemethode	Een monstername door de asbestdeskundige met laboanalyse door een asbestlabo.
Destructieve handeling voor identificatie	Nee

U moet de toepassing tijdens en voor de verwijdering bevochtigen en/of fixeren. Dek de vloer en niet-verplaatsbare meubels aan de binnenzijde af met een folie. Vraag (niet-beschermde) derden niet in de buurt te komen.

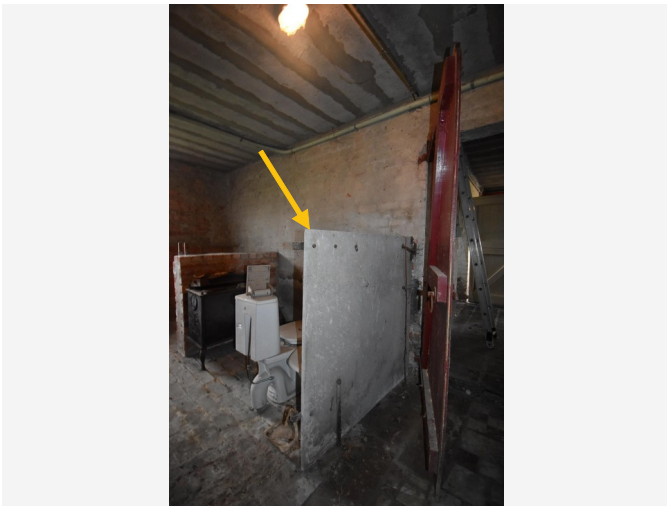
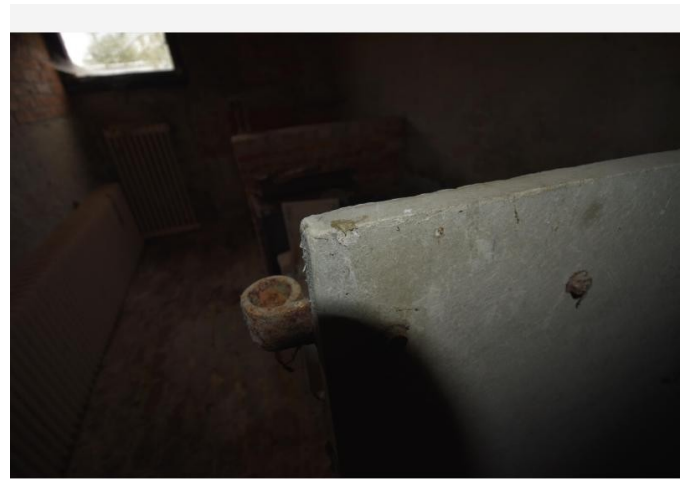
Beschrijving	Binnendeur - Stal
Omgeving	Binnen
Primaire drager	Binnenwand
Asbestmateriaal	Plaat, paneel, tablet - Generiek
Bindmiddel van asbestmateriaal	Cement
Gebondenheid op basis van bindmiddel	Hecht
Hoeveelheid (oppervlakte - dikte - aantal)	• 1,50 m ² - 1,50 cm - 1 stuk
Totaal volume	0,023 m ³
Eenvoudig bereikbaar	Ja
Bevestigingswijze	<ul style="list-style-type: none">• Geklemd• Geschroefd
Identificatiemethode	Een monstername door de asbestdeskundige met laboanalyse door een asbestlabo.
Destructieve handeling voor identificatie	Nee

U moet de toepassing tijdens en voor de verwijdering bevochtigen en/of fixeren. Dek de vloer en niet-verplaatsbare meubels af met een folie. Sluit steeds alle ramen en deuren, schakel ventilatiesystemen even uit, en vraag (niet-beschermde) derden de woning te verlaten.

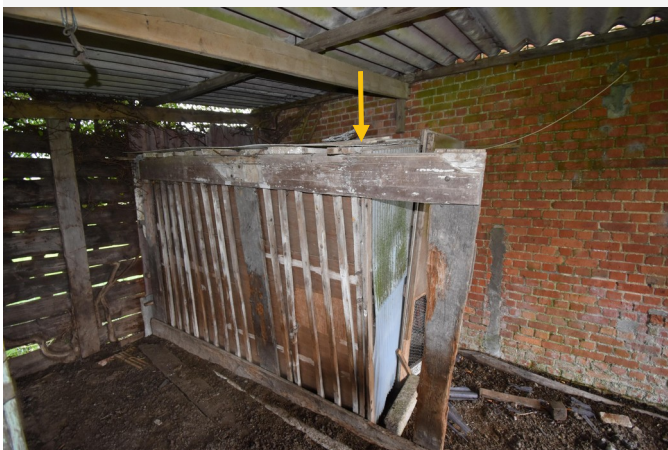
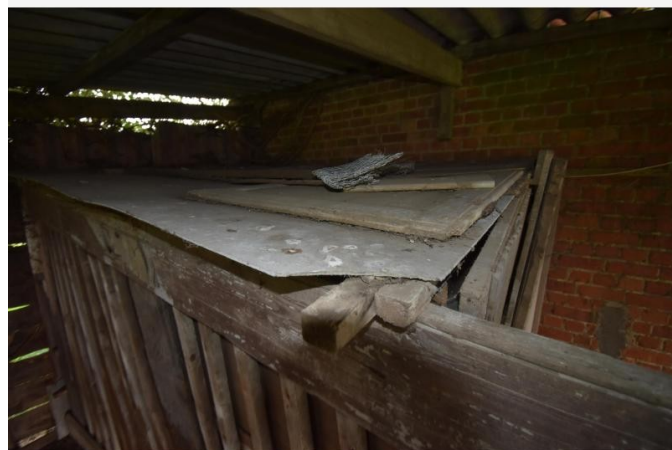
Beschrijving	Plafondplaten - Hok
Omgeving	Buiten
Primaire drager	Plafond
Asbestmateriaal	Plaat, paneel, tablet - Type Menuiserite
Bindmiddel van asbestmateriaal	Cement
Gebondenheid op basis van bindmiddel	Hecht
Hoeveelheid (oppervlakte - dikte - aantal)	<ul style="list-style-type: none">• 5,00 m² - 0,32 cm - 1 stuk
Totaal volume	0,016 m ³
Eenvoudig bereikbaar	Nee <ul style="list-style-type: none">• Het asbestmateriaal is bedekt (uitgezonderd laag verf, coating, behang, kunststof, textiel) en het wegnemen van het bedekkende materiaal kan niet zonder het bedekkende materiaal te beschadigen.
Bevestigingswijze	<ul style="list-style-type: none">• Geklemd• Genageld, geniet
Identificatiemethode	Een monstername door de asbestdeskundige met laboanalyse door een asbestlabo.
Destructieve handeling voor identificatie	Nee

U moet de toepassing tijdens en voor de verwijdering bevochtigen en/of fixeren. Dek de vloer en niet-verplaatsbare meubels aan de binnenzijde af met een folie. Vraag (niet-beschermde) derden niet in de buurt te komen.

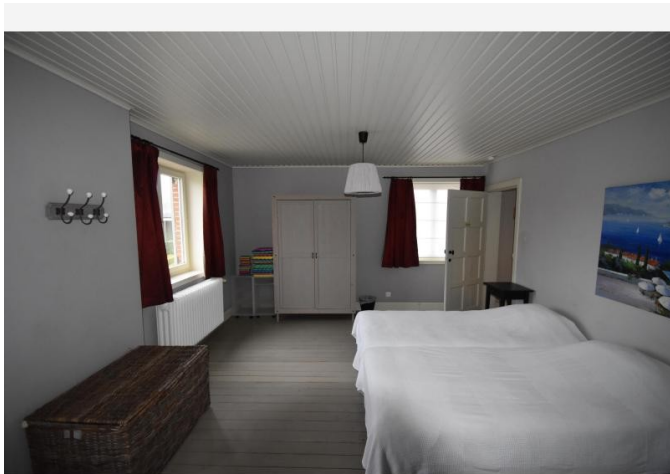
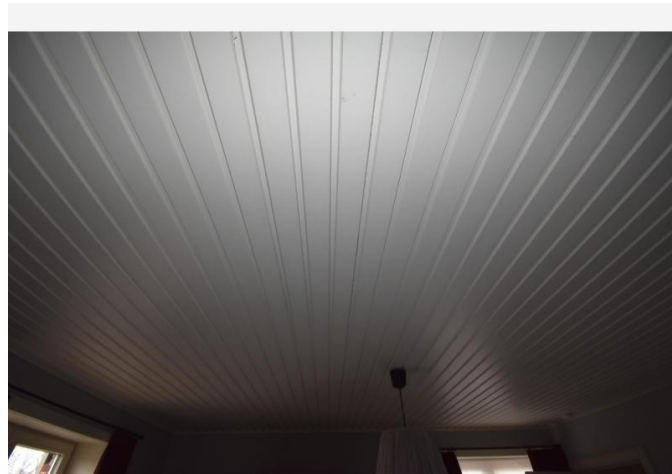
Fiche 10: Verlaagde/valse plafonds (Achterliggende lagen)

Informatie over een materiaal dat de asbestdeskundige niet kan waarnemen of vaststellen
