# Asbestinventarisatattest

Aalterbaan 186, 9990 Maldegem

Attestnummer : 20250930-000289.000

Uitgegeven op : 30.09.2025

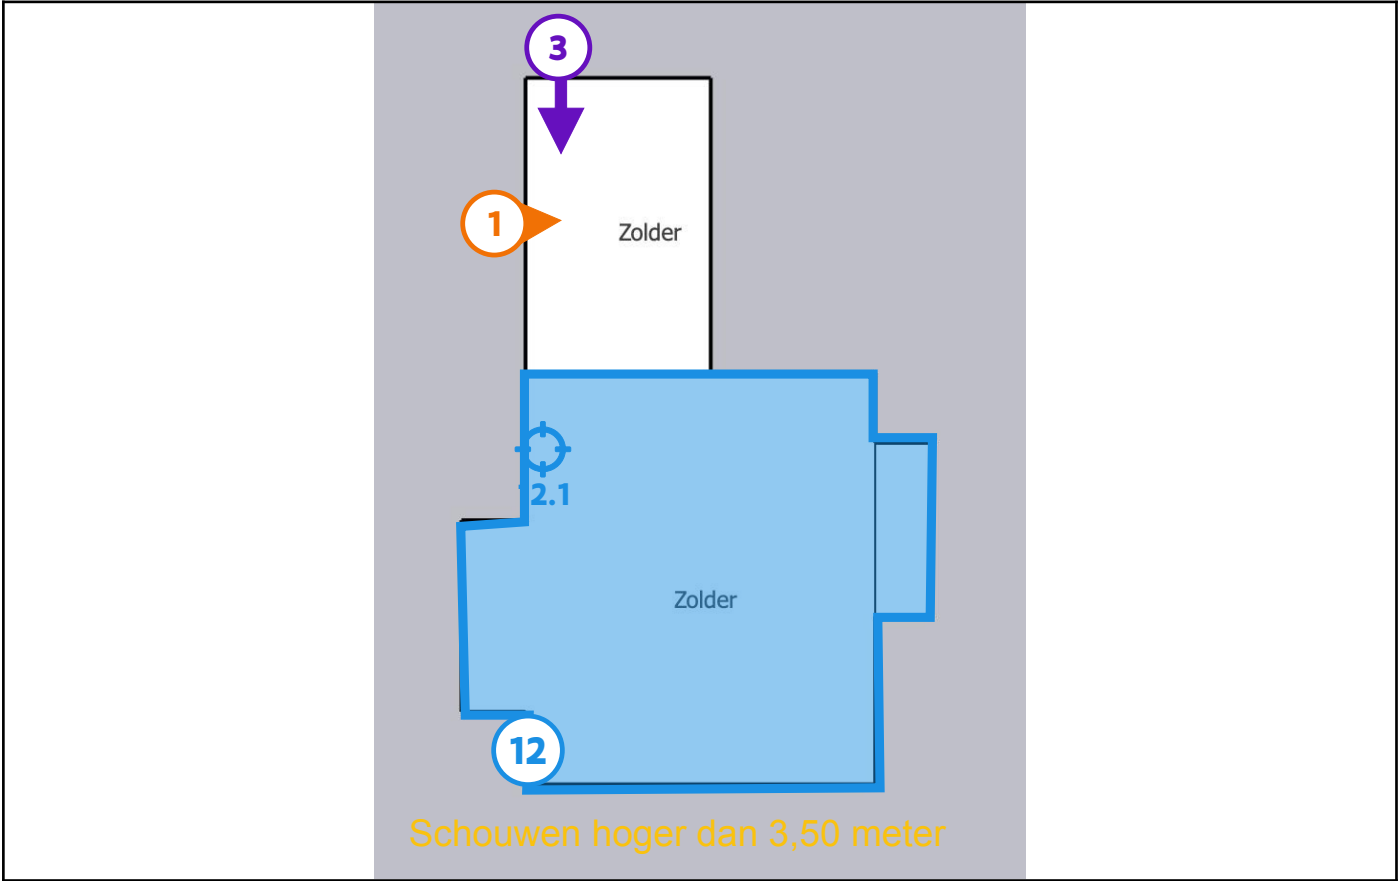
# Plan 1.9: Grondplan - Zolder

| Beschrijving | Type | Actie |
|---|---|---|
| 1. Rookgaskanaal (+ toebehoren) - Schouw (Boven keuken) | Asbestmateriaal | Verwijderen |
| 3. Zolder boven keuken/badkamer - Niet toegankelijk | Beperking | - |
| 4. Schouw(en) - Hoger dan 3,5 meter | Beperking | - |

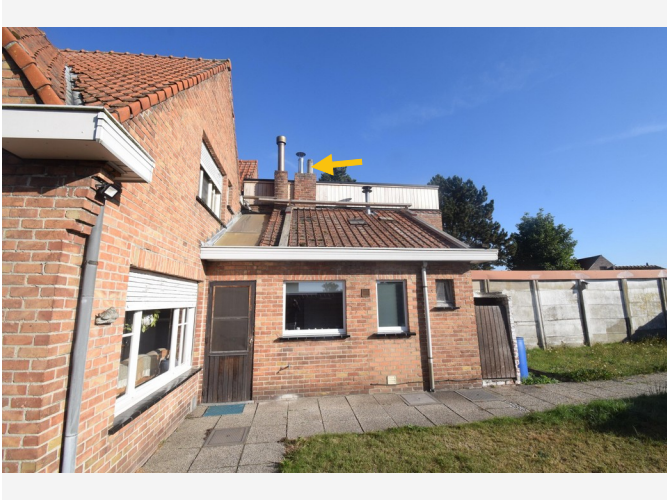
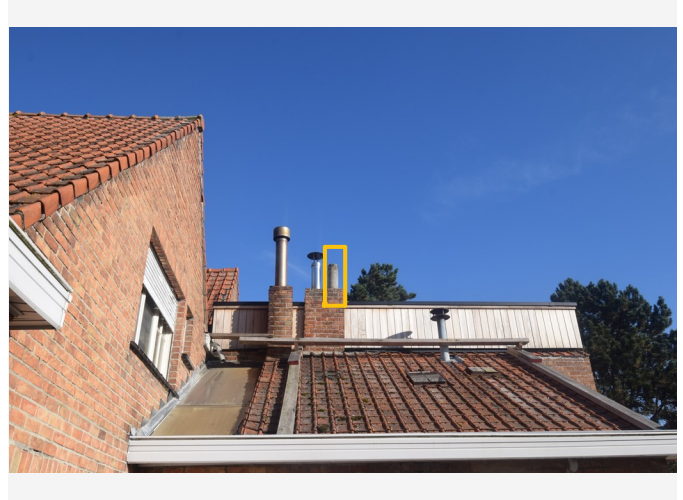
# Fiche 1: Rookgaskanaal (+ toebehoren) - Schouw (Boven keuken)

| Eindbeoordeling materiaalrisico | Verhoogd materiaalrisico en/of verhoogde kans op vezelvrijgave |

| Asbestsoort (vezeltype) | Crocidoliet aanwezig |
| Toestand van het materiaal | Matig beschadigd, matig verweerd |

| Opmerking | Geen open kachel meer aanwezig in onderliggende ruimte. |

Verwijderen

- Scherm in afwachting van verwijdering het asbestmateriaal af van luchtstromingen en verstoring: bijvoorbeeld door het te verpakken, te fixeren, af te dekken, signalisatie - afbakening aan te brengen, ...
- Verwijder dit asbestmateriaal zo snel mogelijk. Volg de toestand goed op.

Wij adviseren om dit te laten verwijderen door een aannemer met opleidingsattest.

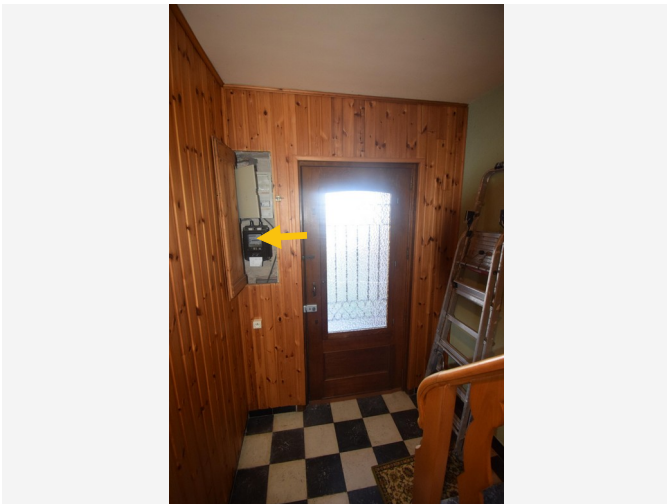
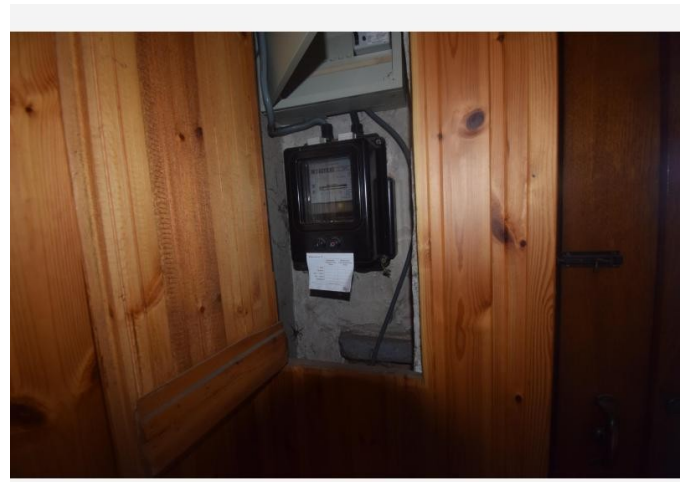
| Eindbeoordeling materiaalrisico | Laag materiaalrisico en/of verlaagde kans op vezelvrijgave |

| Toestand van het materiaal | Onbeschadigd, niet verweerd |

| Opmerking | <p>Doorheen het pand bevinden zich verschillende elementen in bakeliet (Zoals stopcontact(en), schakelaar(s), verdeeldoos/dozen, deurbel(len), zekeringskast(en), socket(s), teller(s) etc).</p> <p>Hoeveelheid werd naar best vermogen geraamd.</p> |

Zorgvuldig beheren

- Zorg voor een veilig beheer. Vermijd het beschadigen van het asbestmateriaal. Controleer de toestand jaarlijks op wijzigingen.
- Scherm in afwachting van verwijdering het asbestmateriaal af van luchtstromingen en verstoring: bijvoorbeeld door het te verpakken, te fixeren, af te dekken, signalisatie - afbakening aan te brengen, ...

Wij adviseren om dit te laten verwijderen door een aannemer met opleidingsattest eenvoudige handelingen.

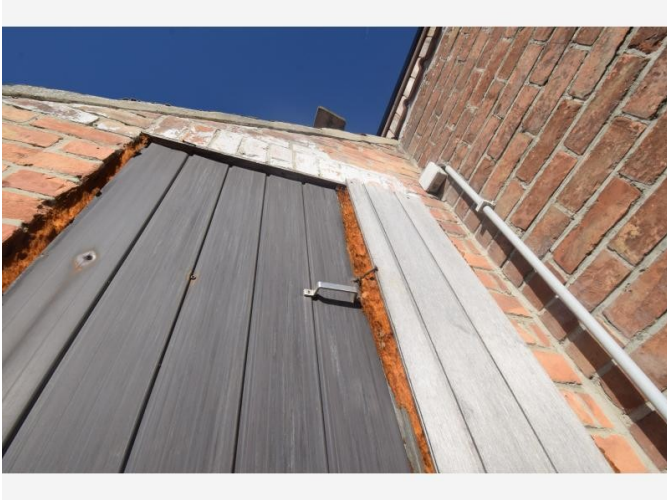
## Fiche 3: Zolder boven keuken/badkamer - Niet toegankelijk

**Reden:** Er is geen volledige risicobeoordeling mogelijk

**Uitleg van de asbestdeskundige:** Zolder boven keuken en badkamer is niet toegankelijk. Deze werd volledig vastgevezen en dichtgelijmd. Onderzoeksbepending. Niet op deze zolder kunnen inspecteren. Wel dakpan kunnen opheffen met ladder en zo kunnen vaststellen dat er hier geen onderdakplaten aanwezig zijn.

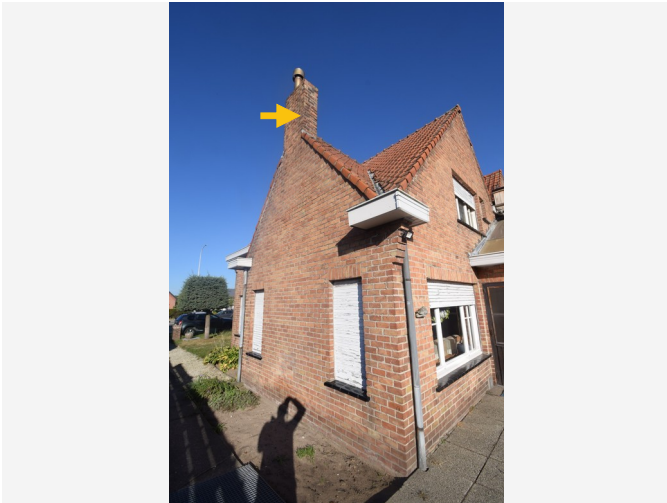
**Reden:** Het te onderzoeken materiaal situeert zich hoger dan 3,50 m te rekenen vanaf een veilige ondergrond

**Uitleg van de asbestdeskundige:** Aangezien de schouw(en) zich bevindt op een hoogte hoger dan 3,5 m (vanaf een veilige ondergrond) kon deze niet worden gecontroleerd tijdens de inspectie. Dit betreft een beperking van middellange termijn (geen hoogtewerker op korte termijn of binnen redelijke kosten). Wanneer de schouw(en) toegankelijk wordt gemaakt, dient deze nader te worden bestaald.
