# Asbestinventarisatattest

Merelstraat 5, 8730 Beernem

Attestnummer : 20260728-000141.000

**Niet-asbestveilig**

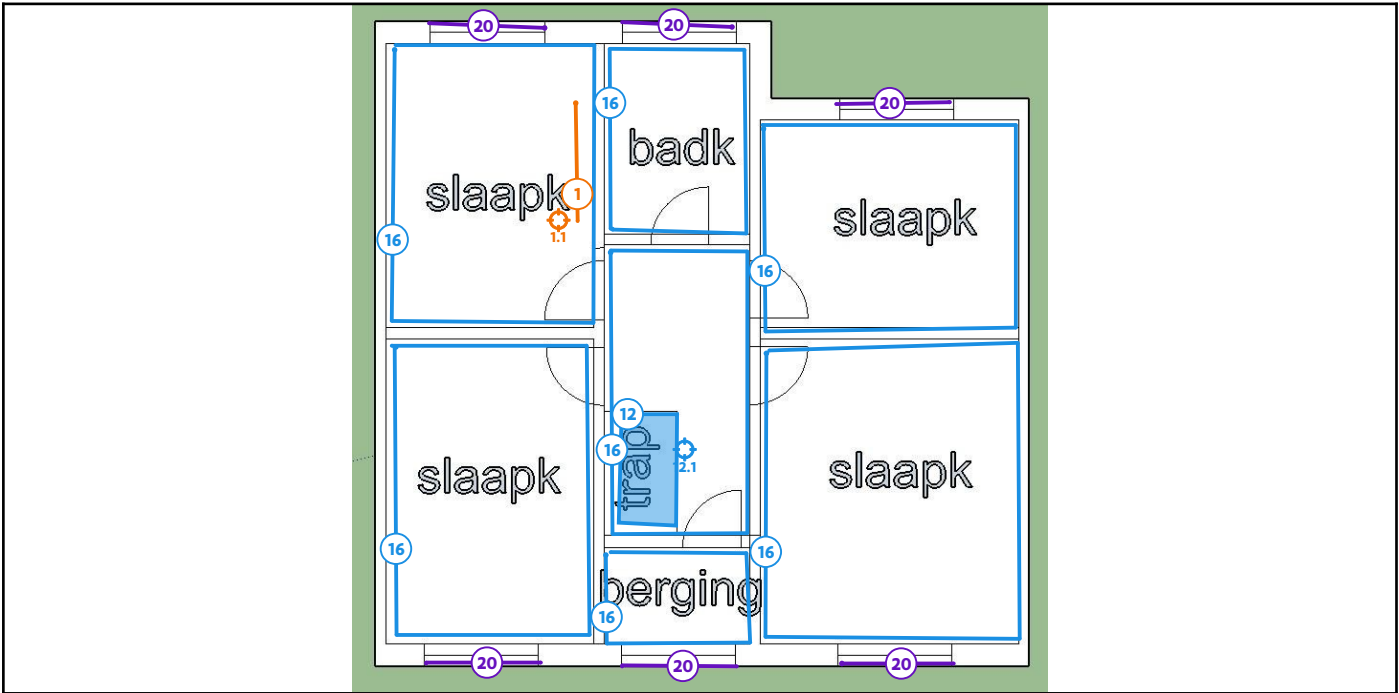
# Plan 1.5: plan 1ste verdieping wanden en varia

| Beschrijving | Type | Actie |
|---|---|---|
| 1. woning: buis schouw | Asbestmateriaal | Verwijderen |
| 1.1 Code: 350580 monster 5 | Puntmonster | - |

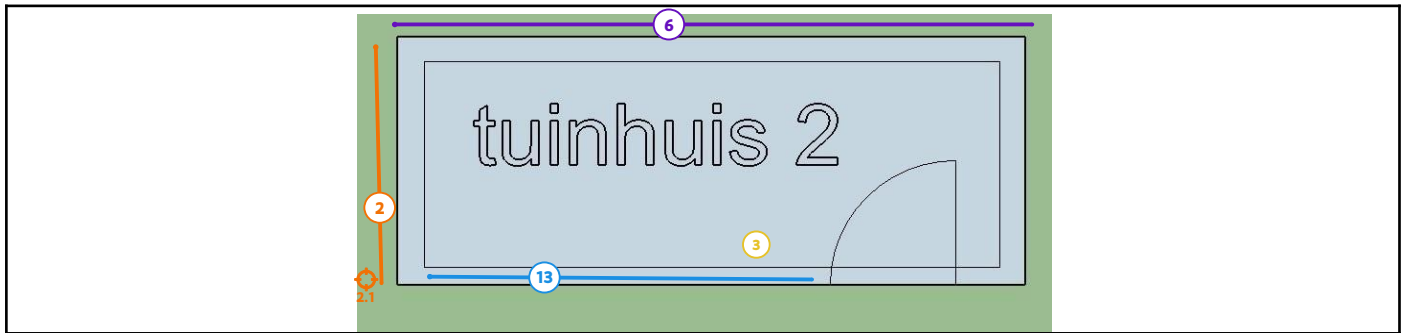
## Plan 2.1: grondplan tuinhuis 2 grondplan

| Beschrijving | Type | Actie |
|---|---|---|
| 2. tuinhuis 2 : wandplaten | Asbestmateriaal | Verwijderen |
| 3. tuinhuis 2 : Bakeliet schakelaars/stopcontacten | Asbestmateriaal | Zorgvuldig beheren |
| 6. tuinhuis: overwoekering vegetatie | Beperking | - |

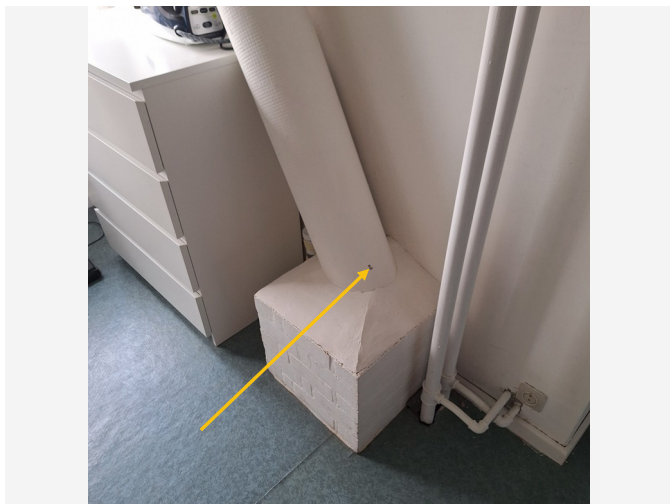
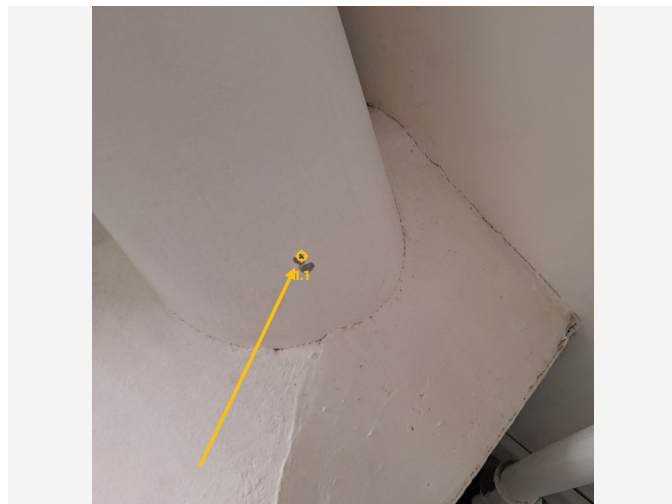
Het asbestmateriaal valt onder de mijlpaal van 2034.

Verwijderen

| Eindbeoordeling materiaalarisico | Laag materiaalarisico en/of verlaagde kans op vezelvrijgave |

| Asbestsoort (vezeltype) | Crocidoliet aanwezig |
| Toestand van het materiaal | Licht beschadigd, licht verweerd. Intacte calciumsilicaatplaat of materiaal met categorie 3-gebondenheid |

| # | Type | Referentie | Resultaat |
|---|---|---|---|
| 1.1 | Puntmonster | 350580 monster 5 | Chrysotiel, Crocidoliet |

| Beschrijving | woning: buis schouw |

- Zorg voor een veilig beheer. Vermijd het beschadigen van het asbestmateriaal. Controleer de toestand jaarlijks op wijzigingen.

- Eenvoudige handelingen: mag via doe-het-zelf of door werknemer(s) met opleidingsattest eenvoudige handelingen  
Deze toepassing kan door een aannemer die over een opleidingsattest eenvoudige handelingen beschikt of door een particulier (doe-het-zelf), verwijderd worden indien er geen verhoogd risico op vrijgave van asbestvezels (max. concentratie 0,01 vezels/cm<sup>3</sup> - CODEX Art. VI.3-54) ontstaat en de toepassing voorafgaand wordt gefixeerd/bevochtigd; de individuele elementen zonder machinale werktuigen (boormachine, slijpschijf, hogedrukreiniger,...) en zonder breken of gooien een voor een losgemaakt worden; en ten slotte dubbel en luchtdicht verpakt weggevoerd worden naar een erkend afvalpunt (recyclagepark).

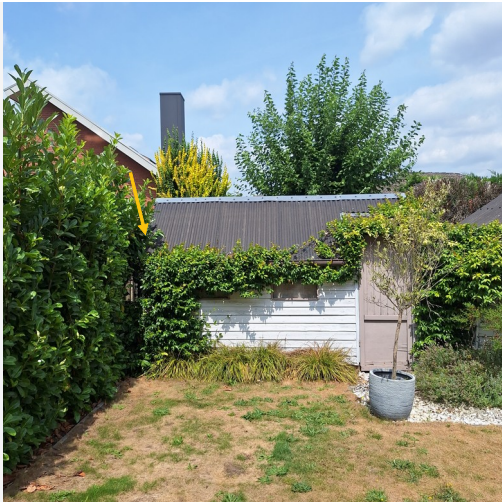
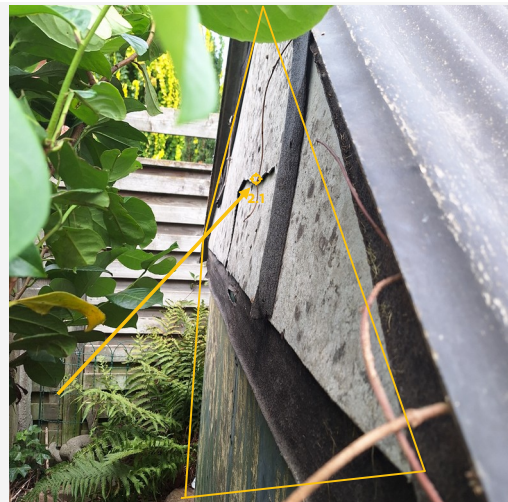
Het asbestmateriaal valt onder de mijlpaal van 2034.

Verwijderen

- Verwijder dit asbestmateriaal zo snel mogelijk. Volg de toestand goed op.

- Eenvoudige handelingen: mag via doe-het-zelf of door werknemer(s) met opleidingsattest eenvoudige handelingen  
Deze toepassing kan door een aannemer die over een opleidingsattest eenvoudige handelingen beschikt of door een particulier (doe-het-zelf), verwijderd worden indien er geen verhoogd risico op vrijgave van asbestvezels (max. concentratie 0,01 vezels/cm<sup>3</sup> - CODEX Art. VI.3-54) ontstaat en de toepassing voorafgaand wordt gefixeerd/bevochtigd; de individuele elementen zonder machinale werktuigen (boormachine, slijpschijf, hogedrukreiniger,...) en zonder breken of gooien een voor een losgemaakt worden; en ten slotte dubbel en luchtdicht verpakt weggevoerd worden naar een erkend afvalpunt (recyclagepark).

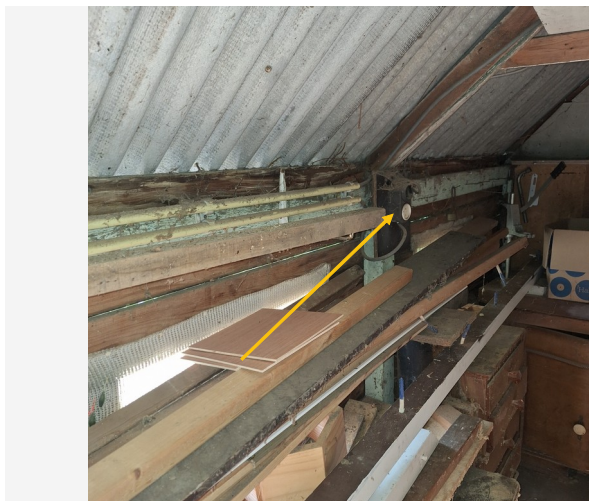
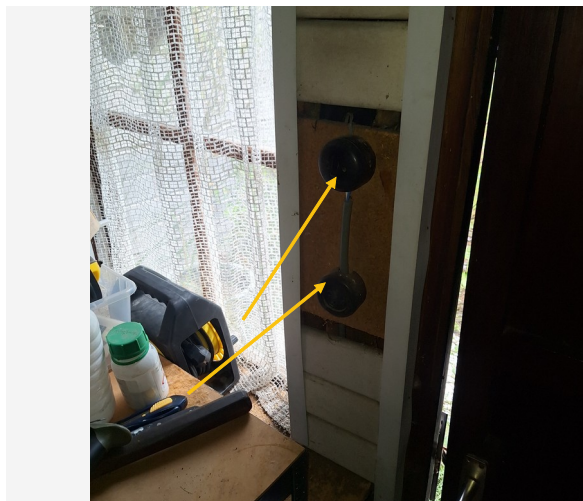
## Fiche 3: tuinhuis 2 : Bakeliet schakelaars/stopcontacten

| Identificatiemethode | <p>De asbestdeskundige beoordeelt het materiaal als asbestverdacht en dus asbesthoudend, en dit zonder monstername.</p> <p>Motivatie: De monstername brengt andere schade aan dan schade die inherent is aan de monstername.</p> |
| Opmerking | De hoeveelheid is een zo nauwkeurig mogelijke opmeting. Hieraan kunnen evenwel geen rechten worden ontleend. Monstername niet uitgevoerd wegens risico op beschadiging van een elektrisch component en mogelijke blootstelling aan spanning of storingen in de elektrische installatie. |

- Eenvoudige handelingen: mag via doe-het-zelf of door werknemer(s) met opleidingsattest eenvoudige handelingen  
Deze toepassing kan door een aannemer die over een opleidingsattest eenvoudige handelingen beschikt of door een particulier (doe-het-zelf), verwijderd worden indien er geen verhoogd risico op vrijgave van asbestvezels (max. concentratie 0,01 vezels/cm<sup>3</sup> - CODEX Art. VI.3-54) ontstaat en de toepassing voorafgaand wordt gefixeerd/bevochtigd; de individuele elementen zonder machinale werktuigen (boormachine, slijpschijf, hogedrukreiniger,...) en zonder breken of gooien een voor een losgemaakt worden; en ten slotte dubbel en luchtdicht verpakt weggevoerd worden naar een erkend afvalpunt (recyclagepark).

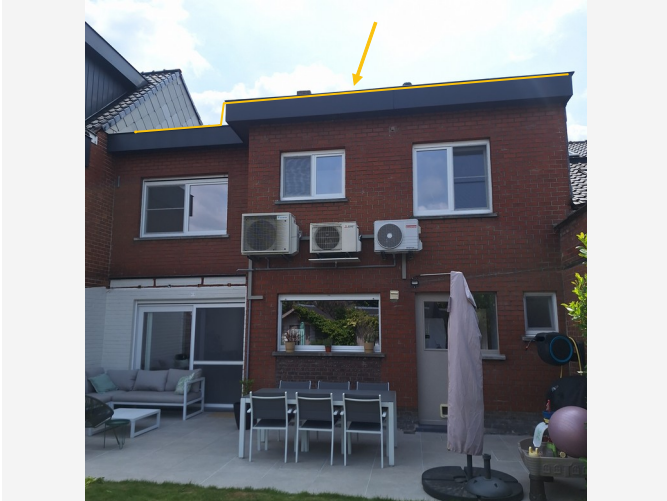
- Plan 1.8: dakplan onderdak
- Plan 1.9: dakplan dakbedekking

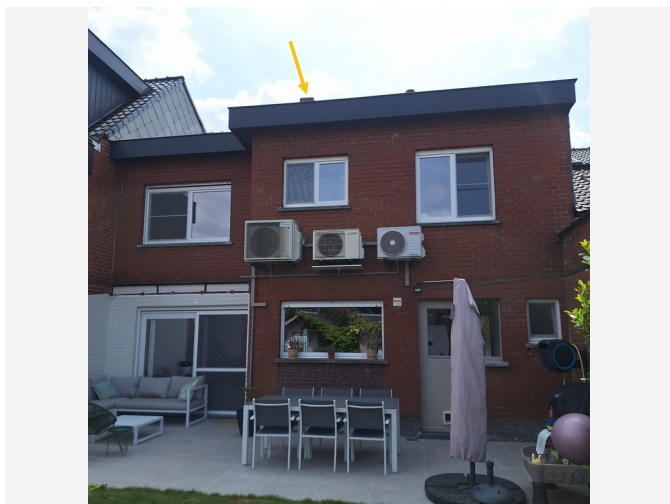
- Plan 1.10: dakplan schouw en gevelleine

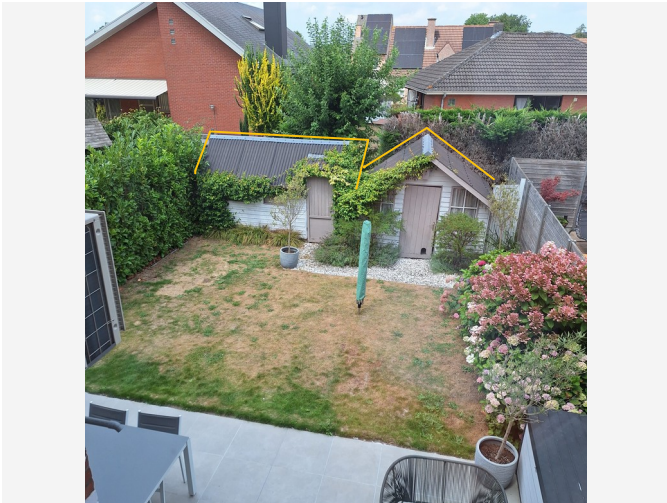
- Plan 3.1: grondplan tuinhuis 1
