# Asbestinventarisatetest

J.de Lanierlaan 13, 8730 Beernem

Attestnummer : 20250710-000136.000

**Niet-asbestveilig**

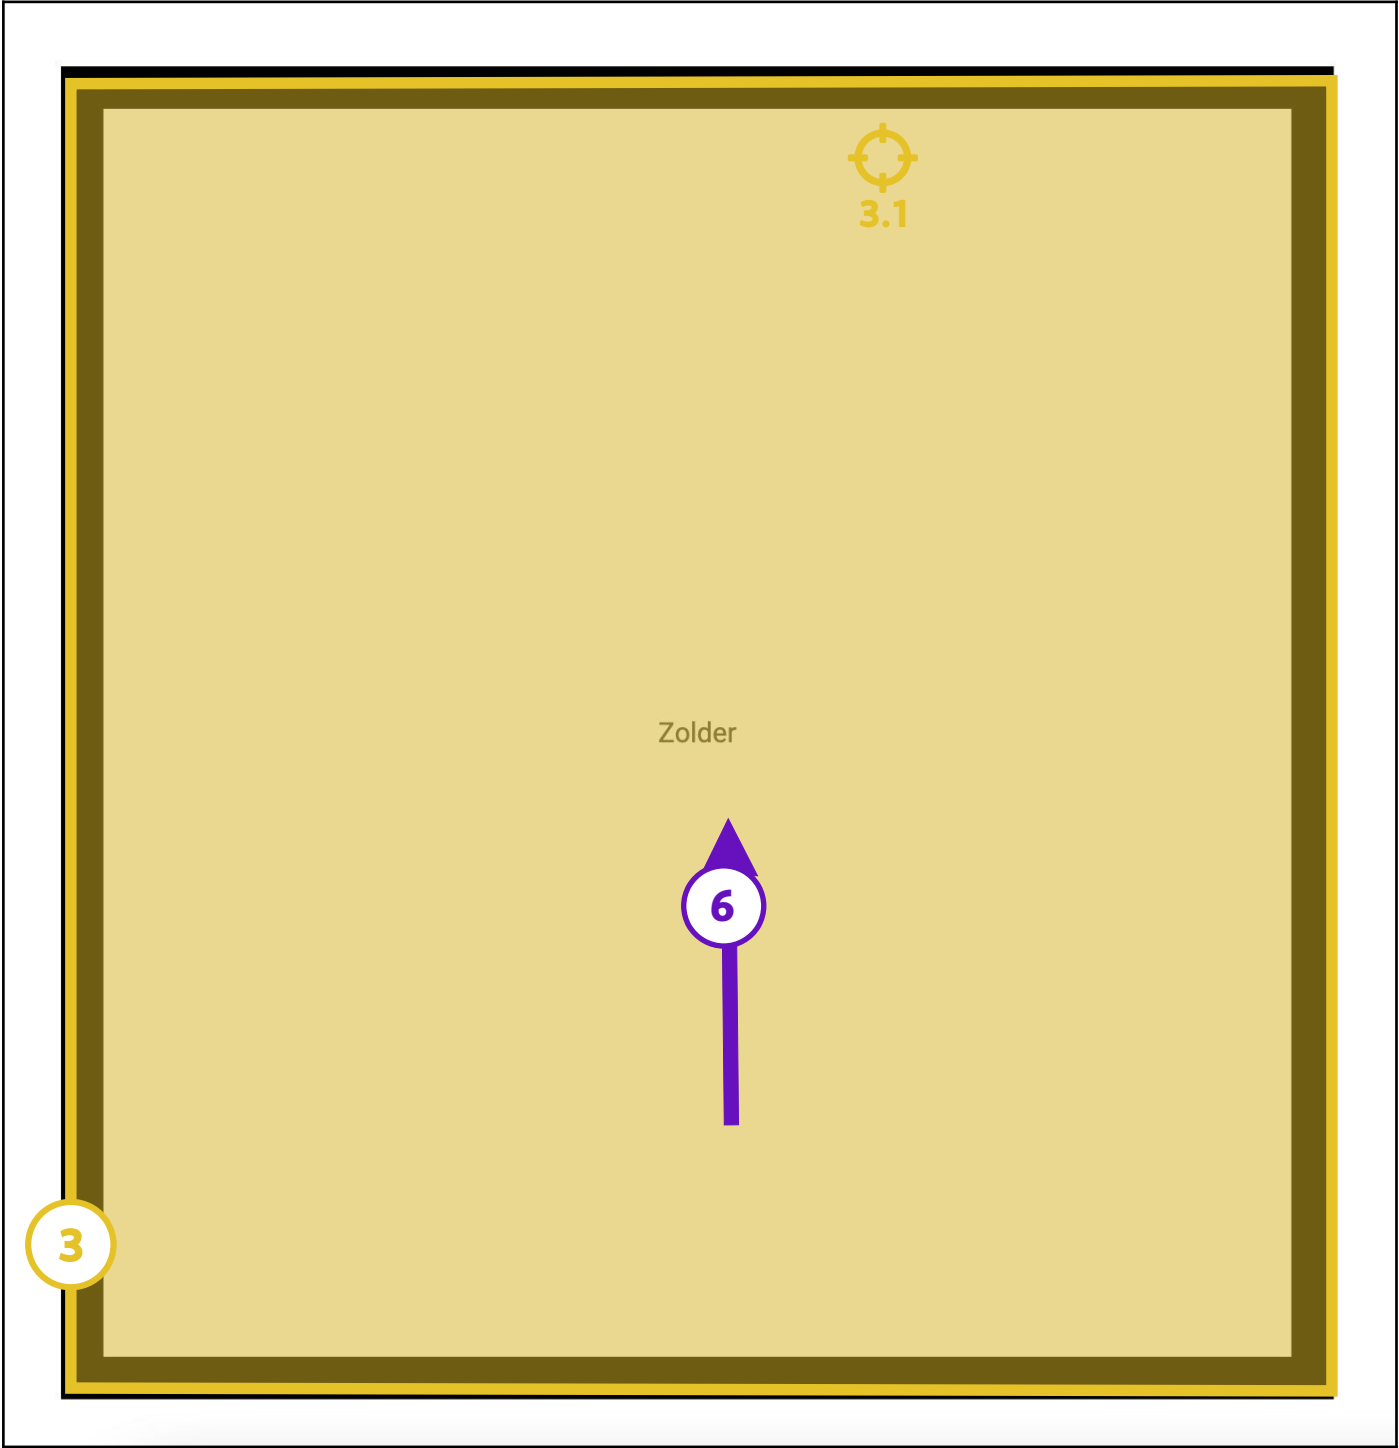
# Plan 1.9: Grondplan - Zolder

| Beschrijving | Type | Actie |
|---|---|---|
| 3. Onderdakplaten - Hellend dak | Asbestmateriaal | Zorgvuldig beheren |

| 6. Schouw(en) - Hoger dan 3,5 meter | Beperking | - |

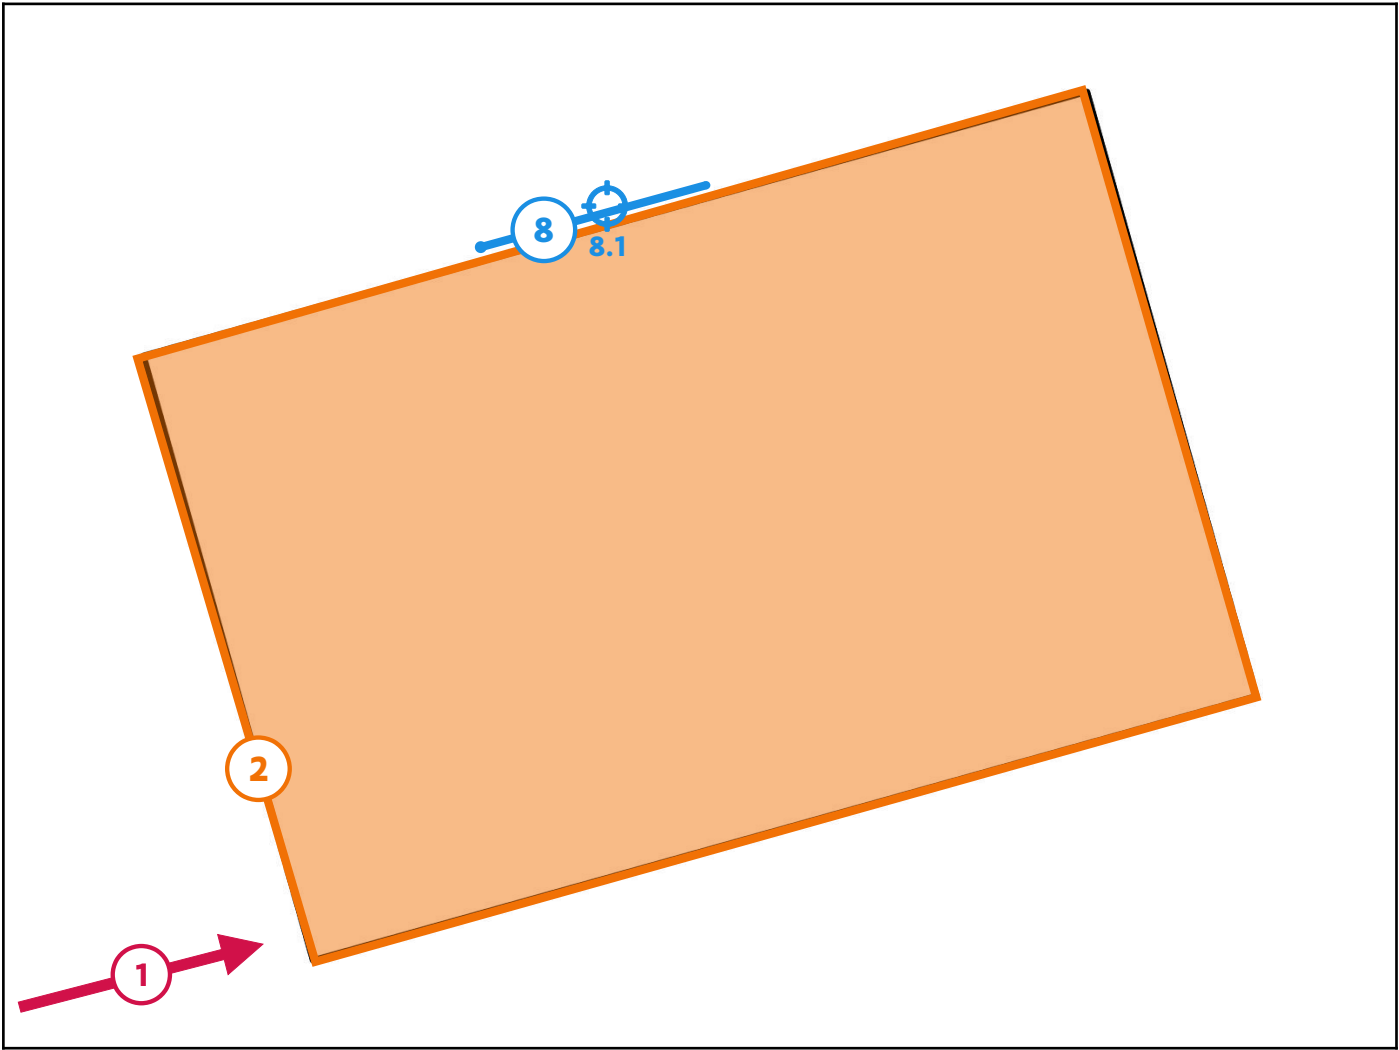
# Plan 2.1: Garage plan

| Beschrijving | Type | Actie |
|---|---|---|
| 1. Gecontamineerde waterton - Afval | Asbestmateriaal | Dringend verwijderen |
| 2. Golfplaten - Dak garage | Asbestmateriaal | Verwijderen |

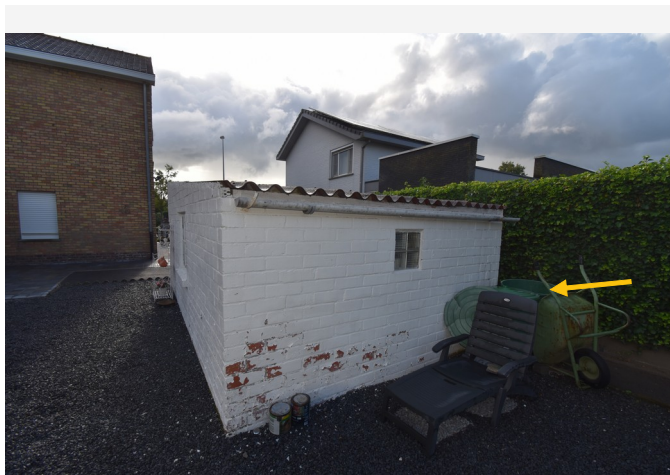
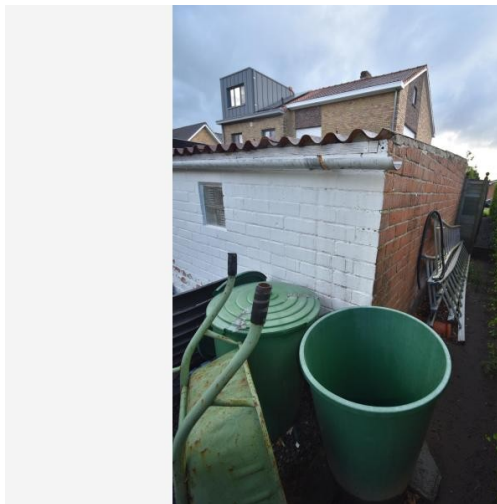
| Beschrijving | Gecontamineerde waterton - Afval |
| Type afvalstof | Betreft resten (contaminatie) van verwerking of beschadiging |
| Type resten (contaminatie) | <ul style="list-style-type: none"><li>• Stof, deeltjes &lt; 4 mm, flinters, gruis (vermengd in materiaal)</li></ul> |
| Besmette materialen | <ul style="list-style-type: none"><li>• Sediment (dakgoot, afvoerbuys, regenwaterput, ...)</li><li>• Waterbodem</li></ul> |
| Bron van de resten | Golfplaten dak. |
| Gebondenheid resten | Niet hecht |
| Hoeveelheid (gewicht - aantal) | <ul style="list-style-type: none"><li>• 5,00 kg - 1 stuk</li></ul> |
| Opmerking | Er worden vezels meegespoeld met het water tot in de tank/ton.<br>De ton is hierdoor gecontamineerd. |

**Dringend verwijderen**

- Scherm in afwachting van verwijdering het asbestafval af van luchtstromingen en verstoring: bijvoorbeeld door het te verpakken, te fixeren, af te dekken, signalisatie - afbakening aan te brengen, ....
- Verwijder het asbestafval.
- Gebruik het opgevangen hemelwater van de regenton niet voor huishoudelijk gebruik of bevoeiing van planten.

- Eenvoudige handelingen: enkel door erkend asbestverwijderaar  
Eenvoudige handelingen en met bijkomende maatregelen.

Door de ouderdom / verwerking van onderstaande materialen, worden bijkomende maatregelen noodzakelijk geacht om deze op een veilige manier te verwijderen zonder contaminatie.

- Hechtgebonden asbest (buitentoepassing) die beschadigd is of waarbij er vrije vezels zichtbaar zijn en waarbij de verwijdering geen aanleiding geeft tot wijziging van de toestand.

- Reinigen van dakgoten/ton (asbesthoudend dakgootslib en bijkomend afbraakmateriaal) met opvang van het spoelwater (afkoppeling) in een reservoir voor verwerking (filteren met absoluutfilter).

- Na de reiniging moet aannemer attest van visuele inspectie afleveren waarin bevestigd wordt dat de ruimte net, droog en vrij is van zichtbare resten van asbest of asbesthoudend materiaal.

- PBMS: het personeel dat de werken uitvoert, moet minimaal voorzien zijn van een volgelaatsmasker met P3-filter en autonome luchttoevoer.

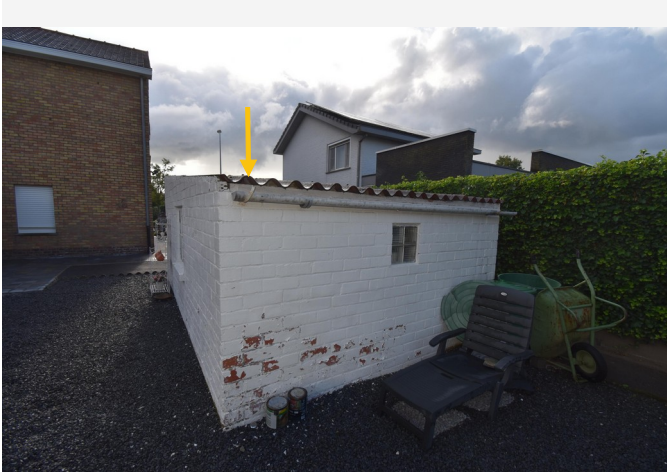
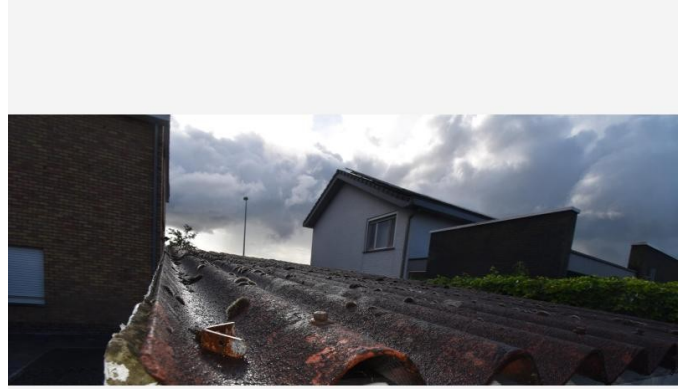
| Eindbeoordeling materiaalrisico | Verhoogd materiaalrisico en/of verhoogde kans op vezelvrijgave |

| Gebondenheid | Categorie 1: hechtgebonden in oorsprong |
| Asbestsoort (vezeltype) | Crocidoliet aanwezig |
| Asbestconcentratie | Laag (< 50%) |
| Afschermingsgraad van het gehele materiaal | Geheel of deels vrij aan de buitenlucht |
| Toestand van het materiaal | Matig beschadigd, matig verweerd |

| Beschrijving | Golfplaten - Dak garage |
| Hoeveelheid (oppervlakte - aantal) | <ul style="list-style-type: none"><li>• 20,00 m<sup>2</sup> - 1 stuk</li></ul> |

Verwijderen

- Scherm in afwachting van verwijdering het asbestmateriaal af van luchtstromingen en verstoring: bijvoorbeeld door het te verpakken, te fixeren, af te dekken, signalisatie - afbakening aan te brengen, ...
- Verwijder dit asbestmateriaal zo snel mogelijk. Volg de toestand goed op.
- Hemelwater dat afspoelt van asbestcement daken of gevels kan asbestdeeltjes bevatten. Gebruik het enkel voor gesloten circuits (bv. spoelen toiletten). Reinig na het vervangen van het dak of de gevel de dakgoten en regenwaterput of -ton om asbesthoudend sediment of slib te verwijderen
- Voer bijkomende staalname(s) uit.

- Eenvoudige handelingen: mag via doe-het-zelf of door werknemer(s) met opleidingsattest eenvoudige handelingen  
Buiten mag u de volgende toepassingen zelf wegnemen:
  - hechtgebonden asbest dat niet beschadigd is.

- hechtgebonden asbest dat wel beschadigd is en waarbij er vrije asbestvezels zichtbaar zijn.

Wij adviseren om dit te laten verwijderen door een aannemer met opleidingsattest.

U moet de toepassing tijdens en voor de verwijdering bevochtigen en/of fixeren. Dek de vloer en niet-verplaatsbare meubels aan de binnenzijde af met een folie. Vraag (niet-beschermde) derden niet in de buurt te komen.

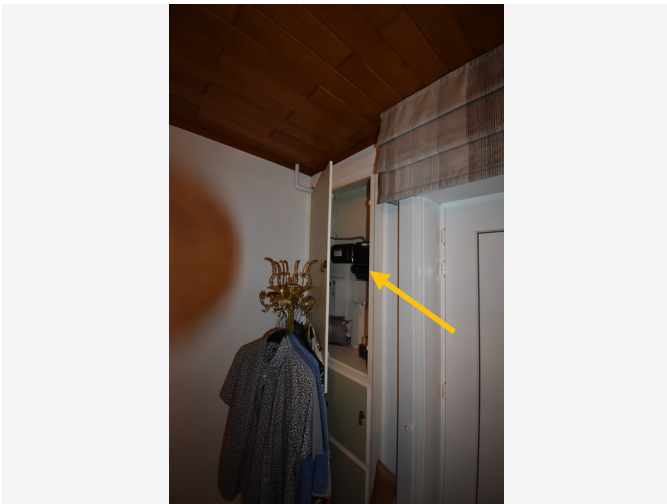
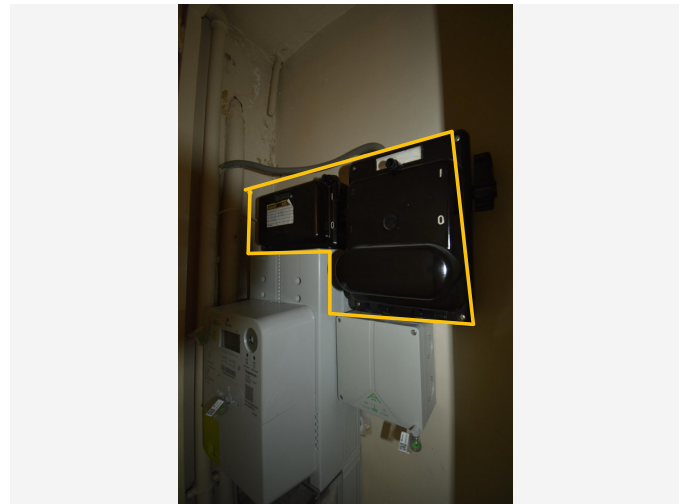
| Opmerking | Het betreft hier zekeringskasten en schakelaars |

- Eenvoudige handelingen: mag via doe-het-zelf of door werknemer(s) met opleidingsattest eenvoudige handelingen  
In binnenruimtes mag u zelf, alleen hechtgebonden asbest verwijderen dat niet beschadigd is. Dat betekent dat het materiaal volledig intact is en er geen vrije asbestvezels zichtbaar zijn.  
Opgelet: ook tijdens het verwijderen moet het asbest intact blijven. Verwijdering kan en moet bijgevolg in zijn geheel zonder te breken of schade aan te brengen.

U moet de toepassing tijdens en voor de verwijdering bevochtigen en/of fixeren. Dek de vloer en niet-verplaatsbare meubels af met een folie. Sluit steeds alle ramen en deuren, schakel ventilatiesystemen even uit, en vraag (niet-beschermde) derden de woning te verlaten.
