# Asbestinventarisat attest

Sint-Amandsstraat 97, 1853 Grimbergen

Attestnummer : 20250321-000135.000

Uitgegeven op : 21.03.2025

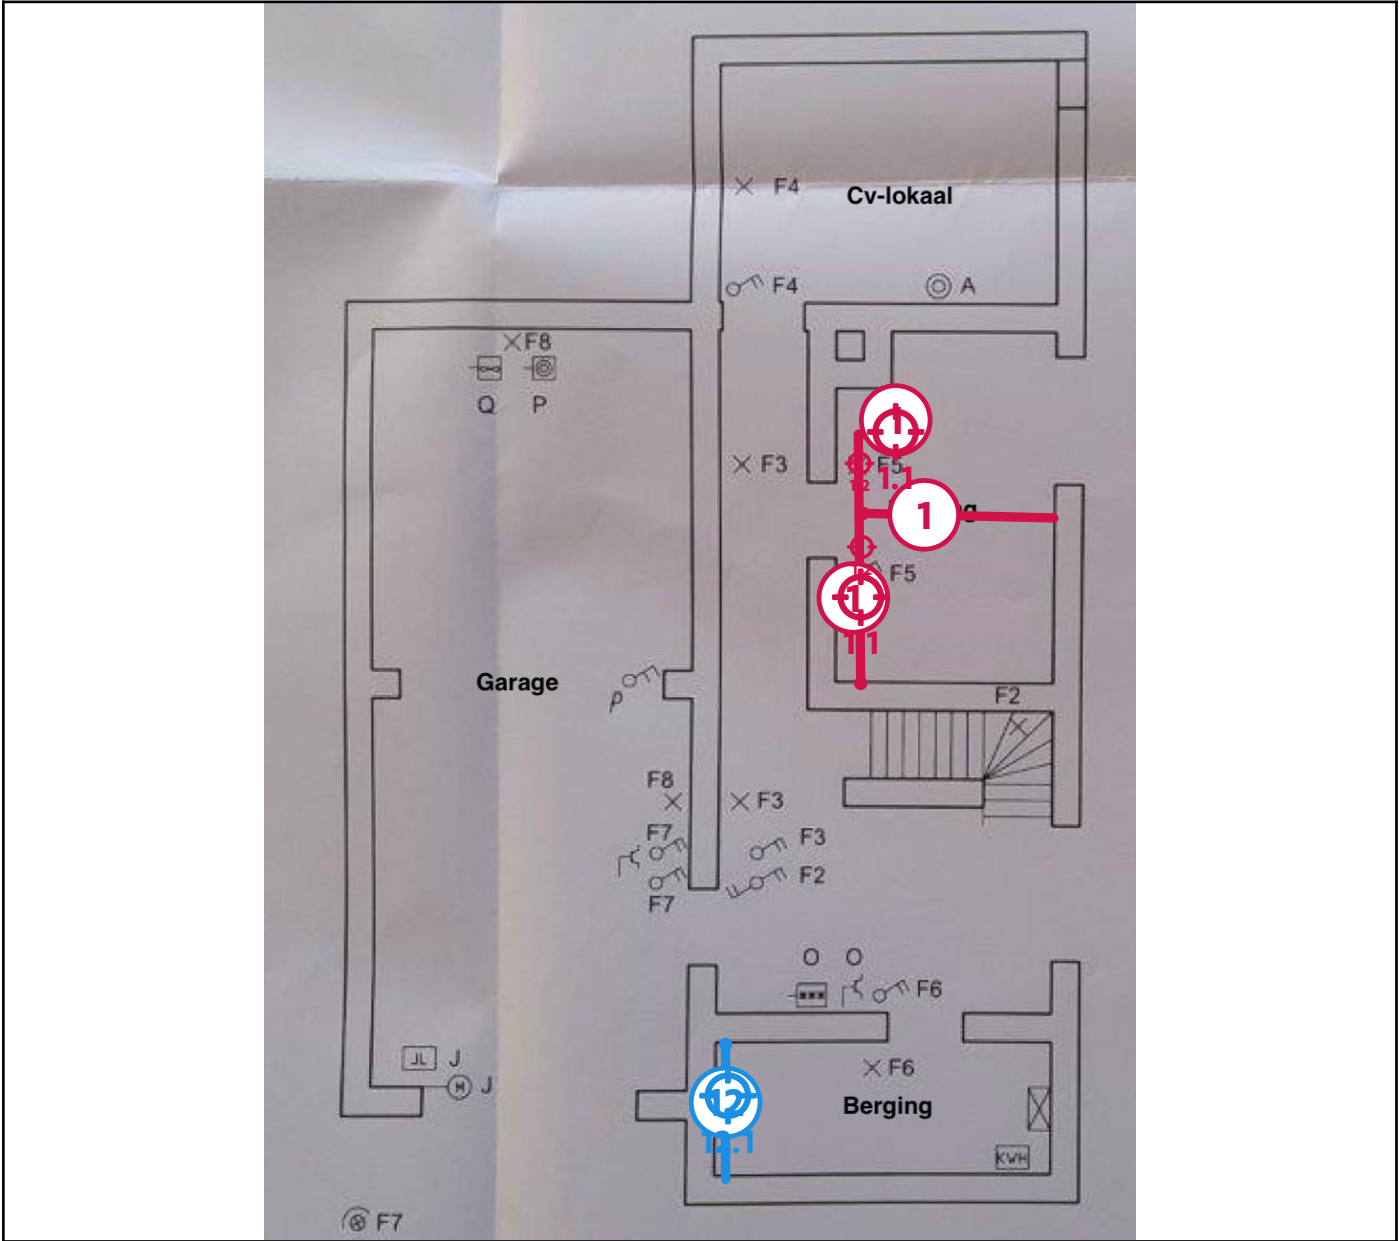
# Plan 1.1: Kelder

| Beschrijving | Type | Actie |
|---|---|---|
| 1. Leidingisolatie - Kelder | Asbestmateriaal | Dringend verwijderen |
| 1.1 Code: MS03 Bochten | Mengmonster | - |
| 1.2 Code: MS04 Rechte stukken | Mengmonster | - |
| 12. Leidingisolatie - Kelder | Geen asbest | - |

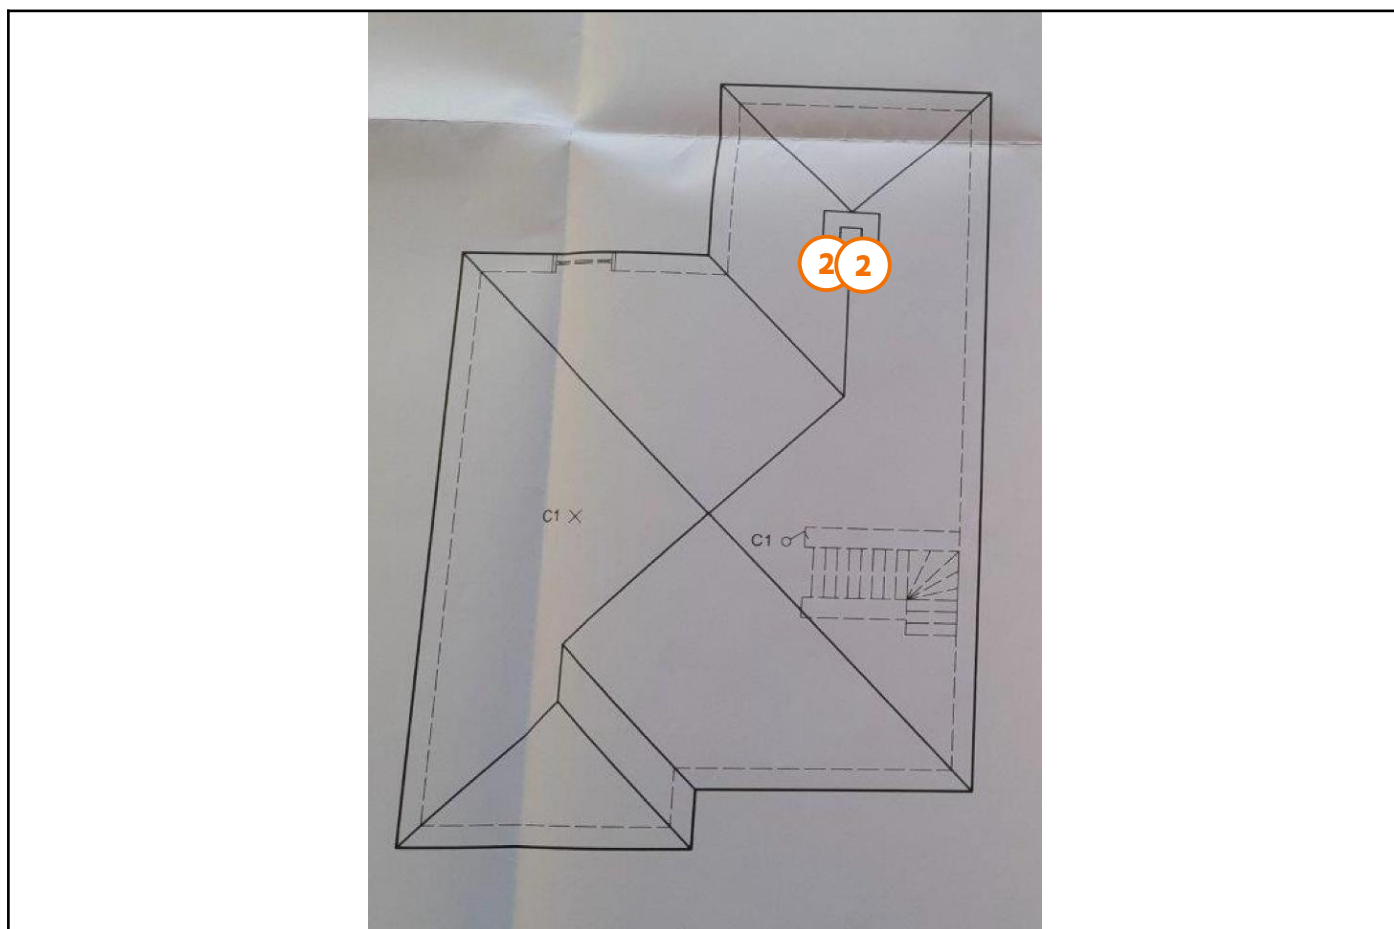
## Plan 1.5: Zolder

| Beschrijving | Type | Actie |
|---|---|---|
| 2. Roetluik - Schouw | Asbestmateriaal | <a href="#">Verwijderen</a> |

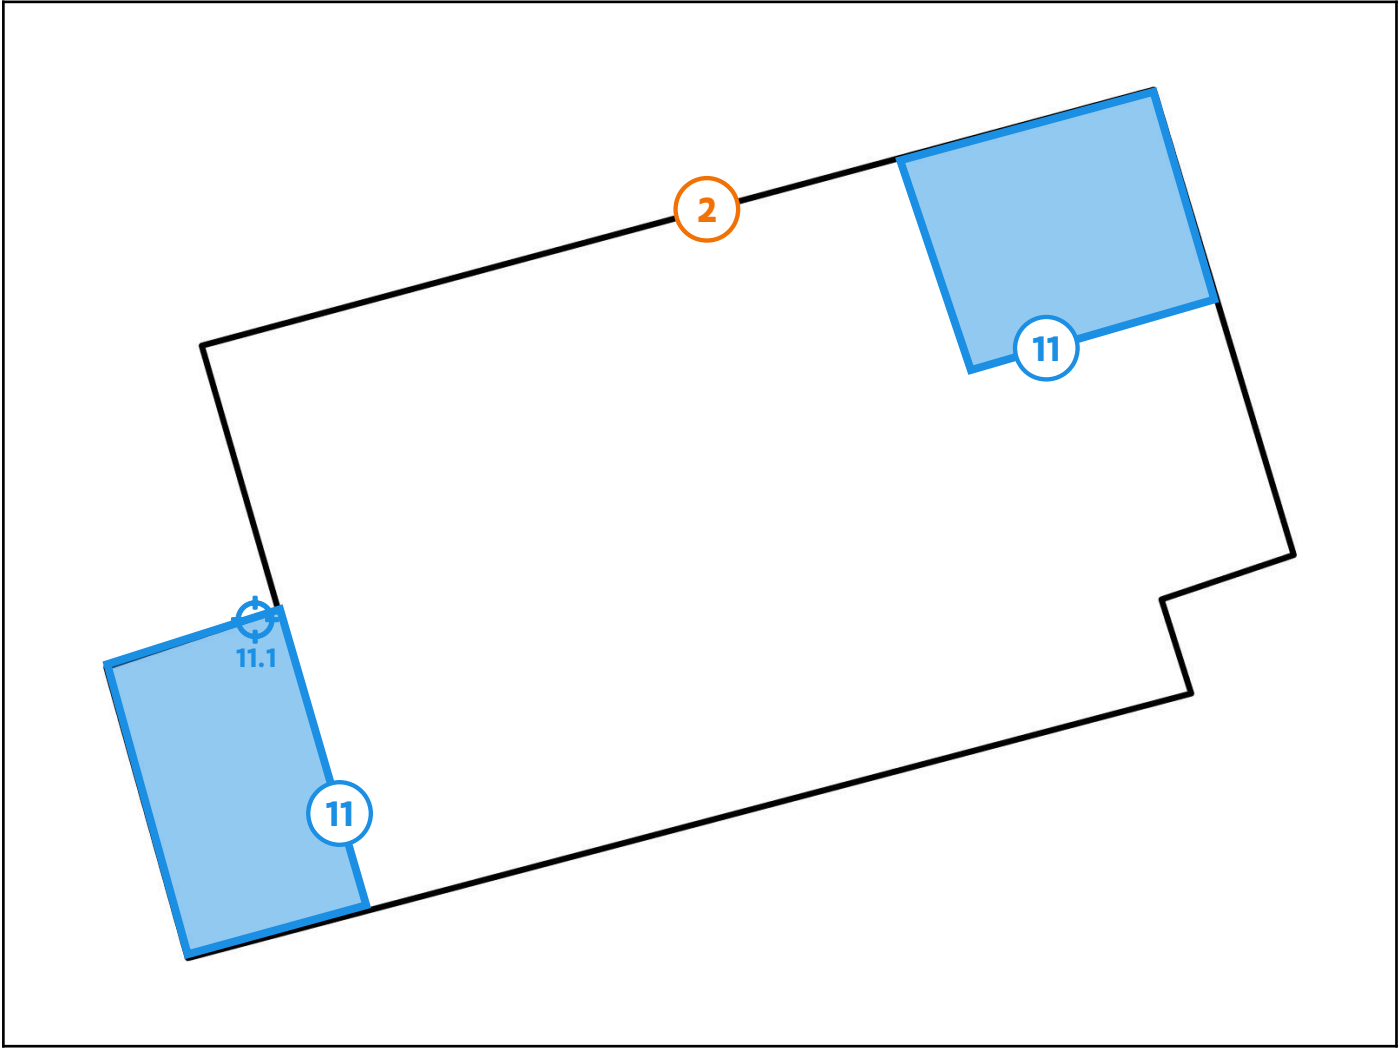
# Plan 1.7: Woning plan

| Beschrijving | Type | Actie |
|---|---|---|
| 2. Roetluik - Schouw | Asbestmateriaal | Verwijderen |
| 11. Roofing/bitumen - Plat dak (Toplaag) | Geen asbest | - |

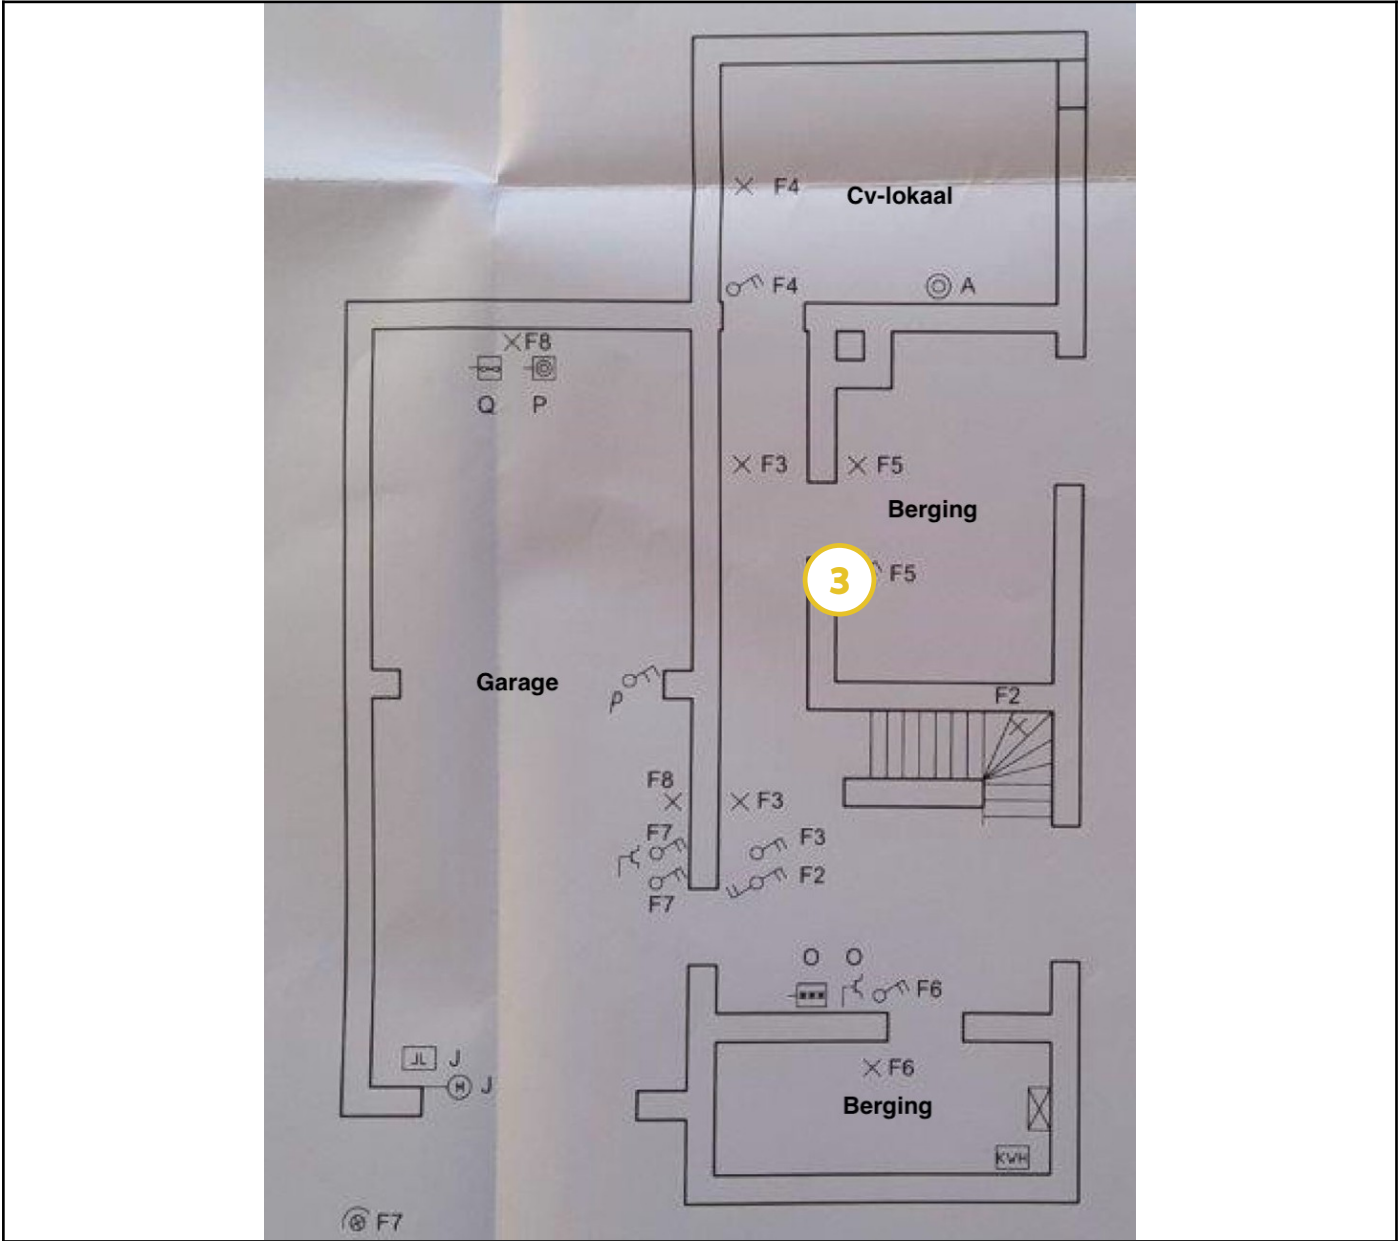
# Plan 1.13: Kelder

| Beschrijving | Type | Actie |
|---|---|---|
| 3. Elementen in bakeliet | Asbestmateriaal | Zorgvuldig beheren |

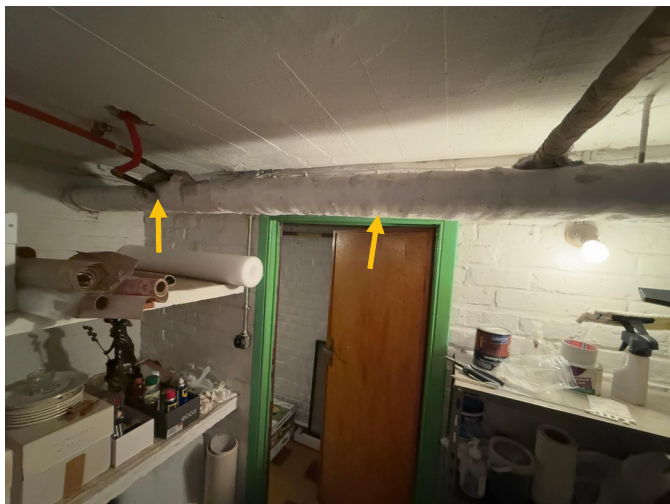
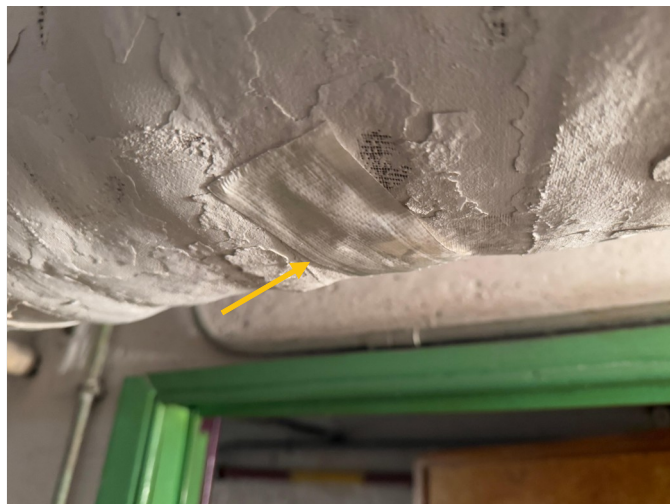
| Eindbeoordeling materiaalrisico | Hoog materiaalrisico en/of hoge kans op vezelvrijgave |

| Gebondenheid | Categorie 2: niet-hechtgebonden met matrix |
| Asbestsoort (vezeltype) | Amfibool aanwezig, uitgezonderd crocidoliet |
| Asbestconcentratie | Hoog ( $\geq 50\%$ ) |
| Afschermingsgraad van het gehele materiaal | Geheel of deels (ook) vrij aan de binnenlucht |
| Toestand van het materiaal | Matig beschadigd, matig verweerd |

| # | Type | Referentie | Resultaat |
|---|---|---|---|
| 1.1 | Mengmonster | MS03 Bochten | Amosiet |
| 1.2 | Mengmonster | MS04 Rechte stukken | Amosiet |

| Beschrijving | Leidingisolatie - Kelder |
| Opmerking | Er werden meerdere punten bestaand en opgenomen in het mengstaal, conform het inspectieprotocol. |

**Dringend verwijderen**

- Scherm in afwachting van verwijdering het asbestmateriaal af van luchtstromingen en verstoring: bijvoorbeeld door het te verpakken, te fixeren, af te dekken, signalisatie - afbakening aan te brengen, ...
- Verwijder dit asbestmateriaal zo snel mogelijk. Volg de toestand goed op.

- Hermetische zone (erkend asbestverwijderaar)  
Bepaalde asbestmaterialen mogen enkel door erkende asbestverwijderaars verwijderd worden via de techniek hermetische zone. Zij volgen daarbij strikte veiligheidsprocedures en gebruiken gespecialiseerd materieel.

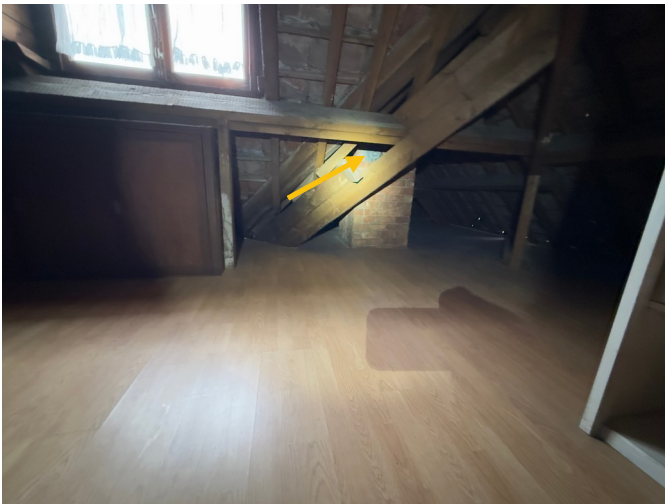
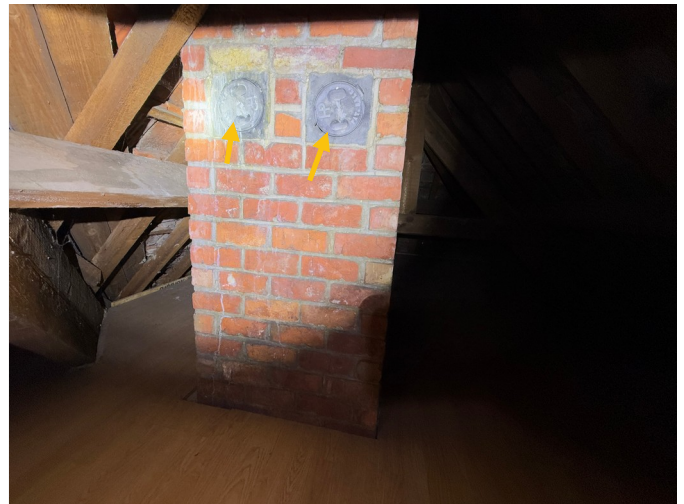
| Eindbeoordeling materiaalrisico | Verhoogd materiaalrisico en/of verhoogde kans op vezelvrijgave |

| Gebondenheid | Categorie 1: hechtgebonden in oorsprong |
| Asbestsoort (vezeltype) | Crocidoliet aanwezig |
| Asbestconcentratie | Laag (< 50%) |
| Toestand van het materiaal | Licht beschadigd, licht verweerd. Intact calciumsilicaatmateriaal of categorie III 'gebondenheid' |

| Beschrijving | Roetluik - Schouw |

Verwijderen

- Scherm in afwachting van verwijdering het asbestmateriaal af van luchtstromingen en verstoring: bijvoorbeeld door het te verpakken, te fixeren, af te dekken, signalisatie - afbakening aan te brengen, ...
- Verwijder dit asbestmateriaal zo snel mogelijk. Volg de toestand goed op.

- Eenvoudige handelingen: mag via doe-het-zelf of door werknemer(s) met opleidingsattest eenvoudige handelingen  
In binnenruimtes mag u zelf, alleen hechtgebonden asbest verwijderen dat niet beschadigd is. Dat betekent dat het materiaal volledig intact is en er geen vrije asbestvezels zichtbaar zijn.  
Opgelet: ook tijdens het verwijderen moet het asbest intact blijven. Verwijdering kan en moet bijgevolg in zijn geheel zonder te breken of schade aan te brengen.

Wij adviseren om dit te laten verwijderen door een aannemer met opleidingsattest eenvoudige handelingen.

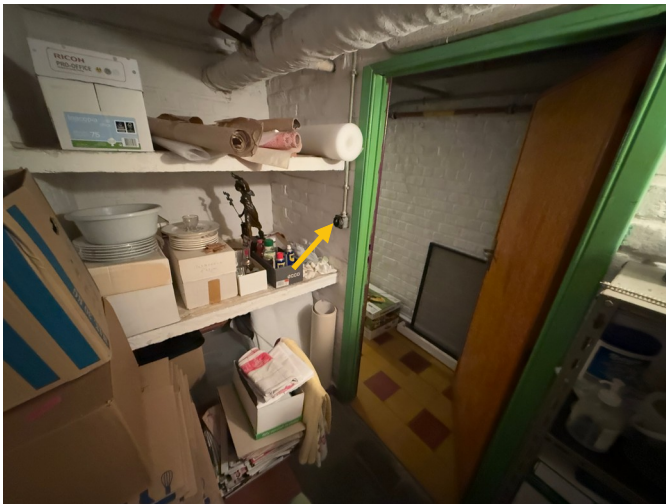
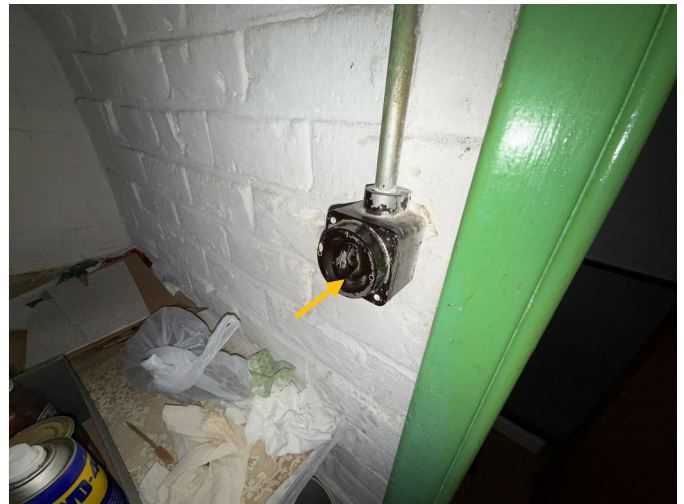
| Eindbeoordeling materiaalrisico | Laag materiaalrisico en/of verlaagde kans op vezelvrijgave |

| Gebondenheid | Categorie 1: hechtgebonden in oorsprong |
| Asbestsoort (vezeltype) | Crocidoliet aanwezig |
| Toestand van het materiaal | Onbeschadigd, niet verweerd |

| Beschrijving | Elementen in bakeliet |
| Opmerking | <p>Doorheen het pand bevinden zich verschillende elementen in bakeliet (Zoals stopcontact(en), schakelaar(s), verdeeldoos/dozen, deurbel(len), zekeringskast(en), etc).</p> <p>Hoeveelheid werd naar best vermogen geraamd.</p> |

Zorgvuldig beheren

- Zorg voor een veilig beheer. Vermijd het beschadigen van het asbestmateriaal. Controleer de toestand jaarlijks op wijzigingen.
- Scherm in afwachting van verwijdering het asbestmateriaal af van luchtstromingen en verstoring: bijvoorbeeld door het te verpakken, te fixeren, af te dekken, signalisatie - afbakening aan te brengen, ...

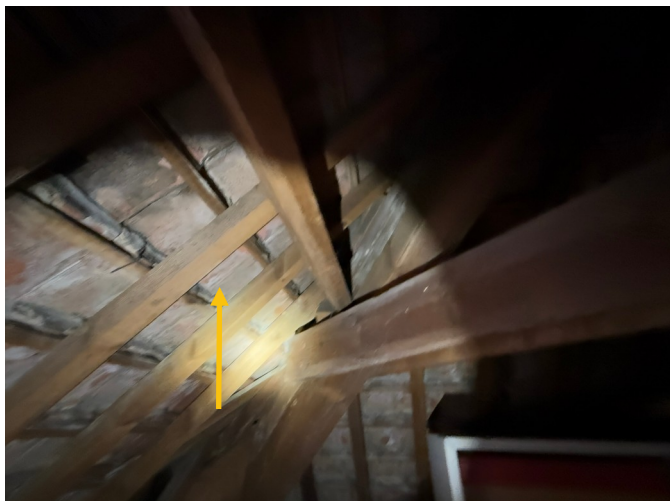
## Fiche 4: Geen verdacht onderdak aanwezig - Schuine daken

Bij dit pand werd een niet-verdacht onderdak waargenomen, zonder destructief onderzoek (Naar eventuele tussenliggende lagen).

Materiaal: in kunststof/houtvezel.

Bij dit pand werd geen onderdak waargenomen (Rechtstreeks pannen zichtbaar).

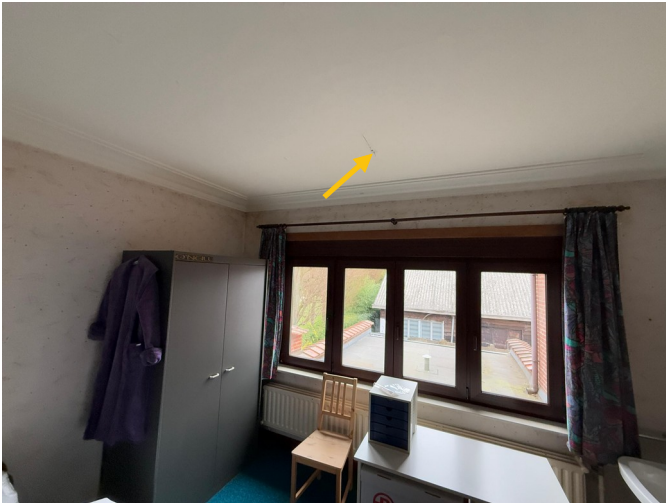
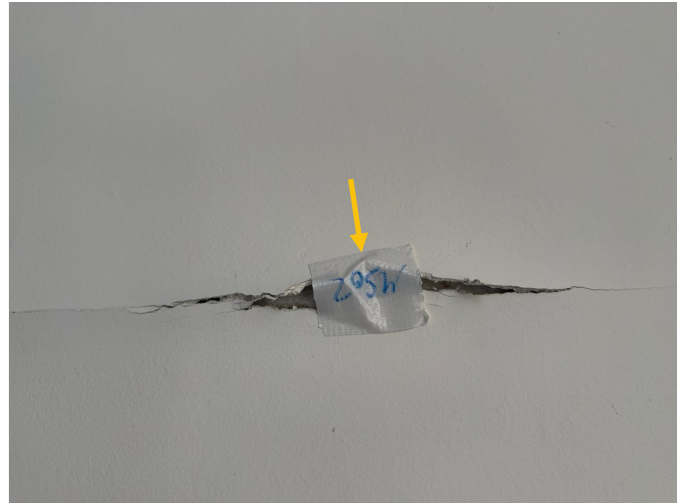
## Fiche 8: Pleisterwerk - Plafonds

Geen asbest

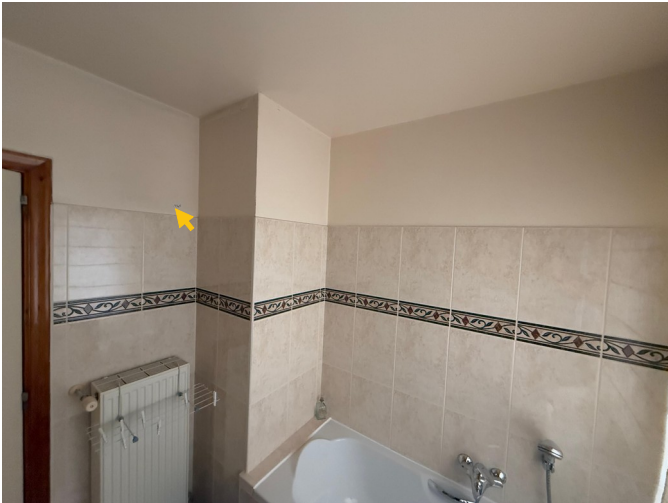
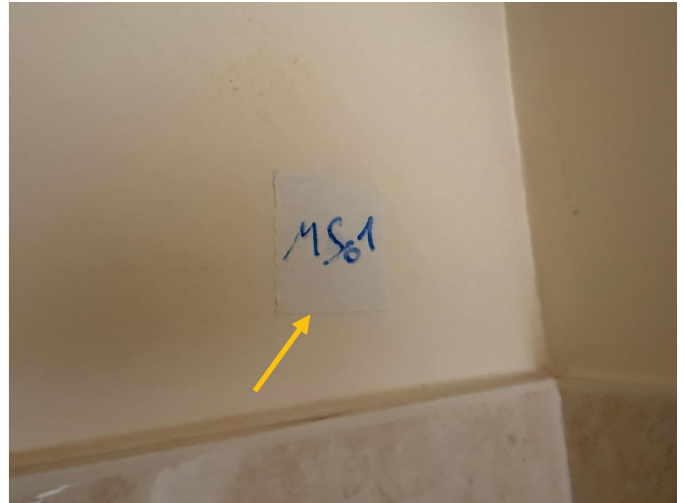
## Fiche 9: Pleisterwerk - Muren

Geen asbest

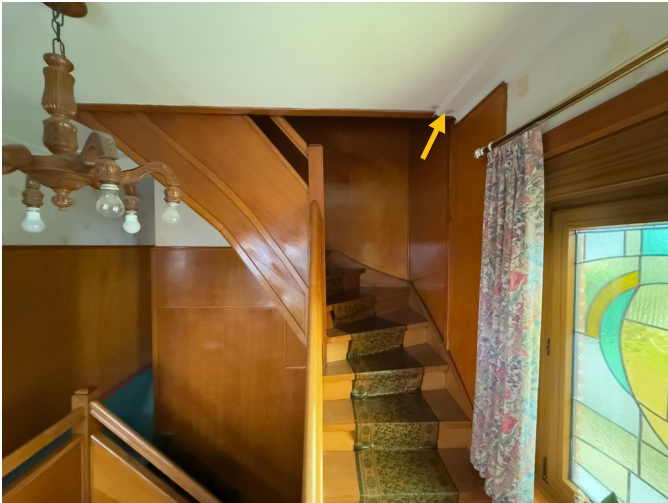
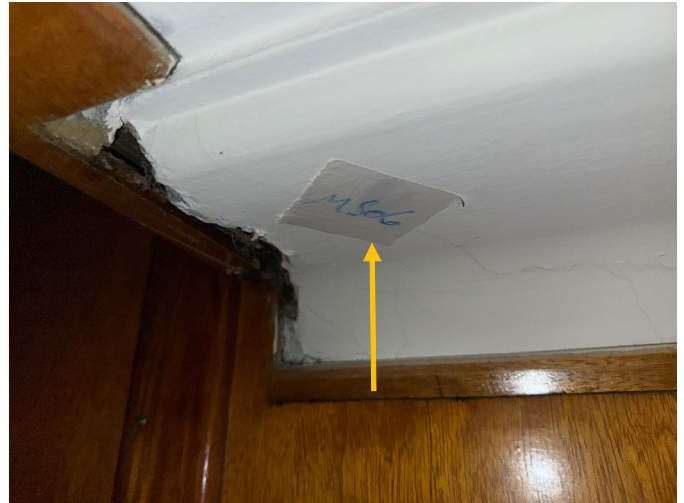
## Fiche 10: Pleisterwerk - Sierlijsten

Geen asbest

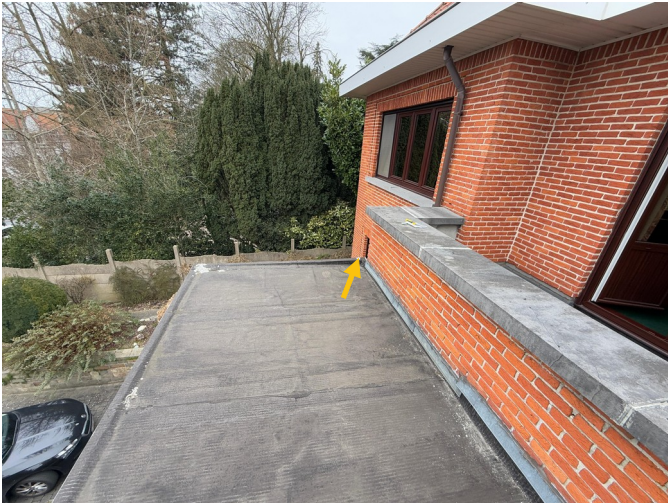
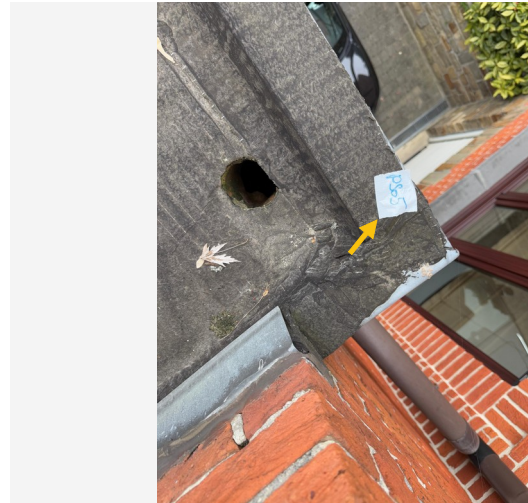
## Fiche 11: Roofing/bitumen - Plat dak (Toplaag)

Geen asbest

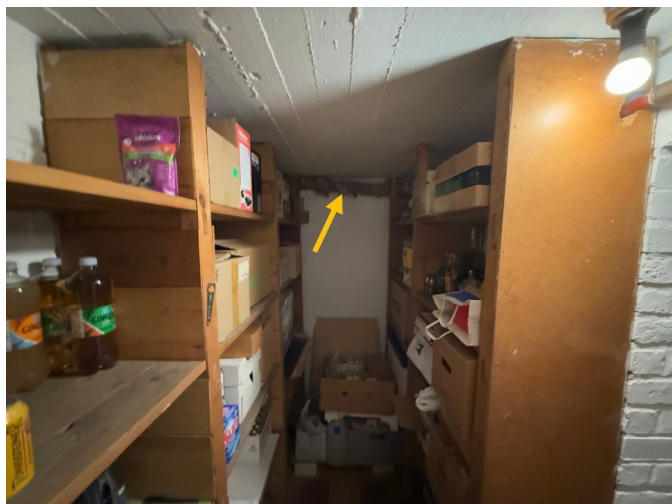
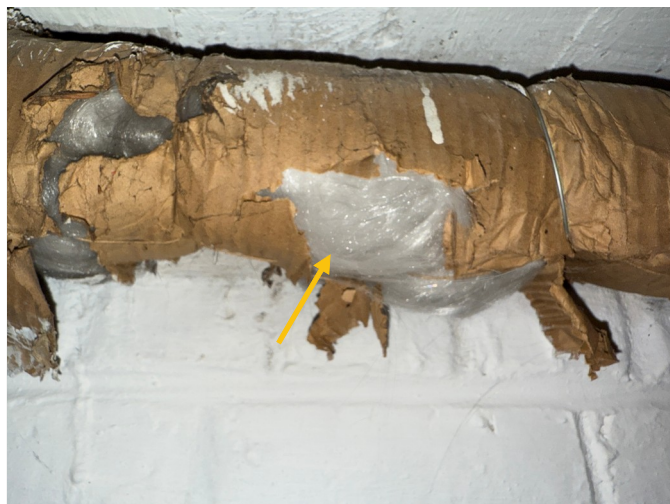
## Fiche 12: Leidingisolatie - Kelder

Geen asbest
