# Asbestinventarisatetest

Jozef Van Herbruggenstraat 12/0.0, 2880 Bornem

Attestnummer : **20230407-000320.000**

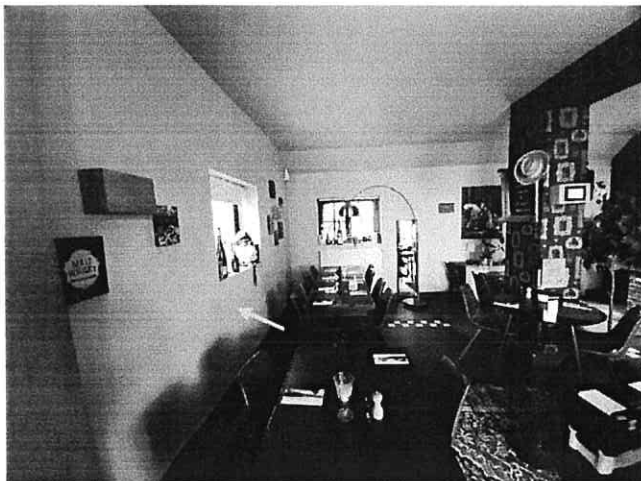
## Fiche 1: Muren horeca

De muren van de horeca en hal/vestiaire op GLV zijn uitgevoerd in gipskartonplaten (gyproc). De toiletten en de keuken zijn betegeld.

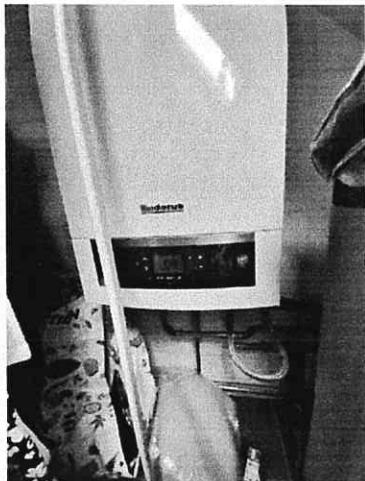
## Fiche 3: Buderus Logamax plus GB072-24K

In de badkamer van de studio bevindt zich een Buderus gaswandketel. De serienummer vermeldt: 8290-173-000058-7736900538.

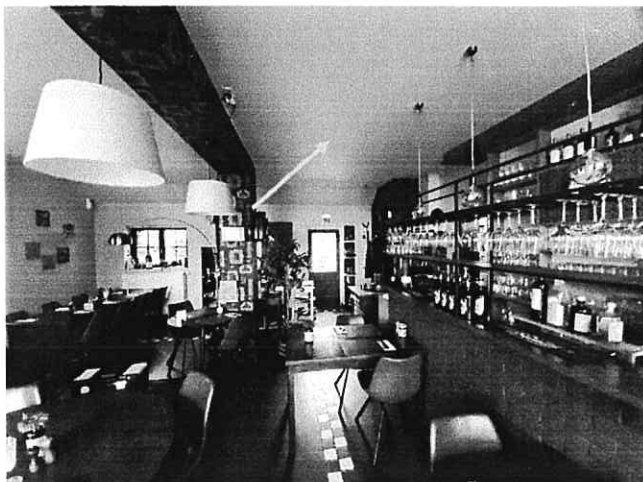
## Fiche 4: Plafonds horeca

De plafonds in het horeca gedeelte zijn uitgevoerd in gipskartonplaten. In de technische ruimte zijn de betonnen welfsels zichtbaar.

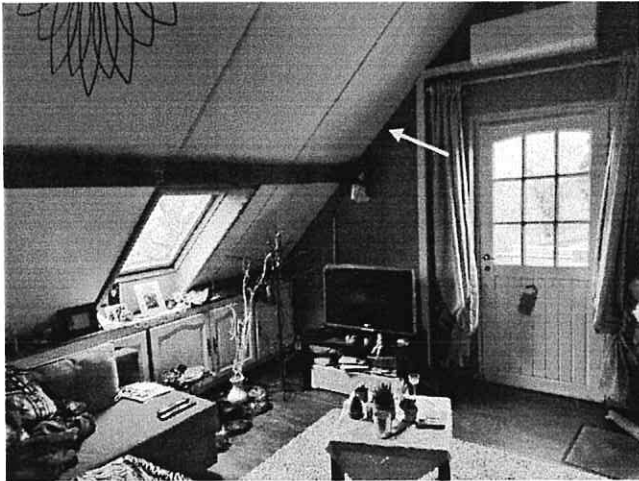
## Fiche 5: Plafond studio

In de studio is het plafond uitgevoerd in kunststof panelen op draagstructuur.

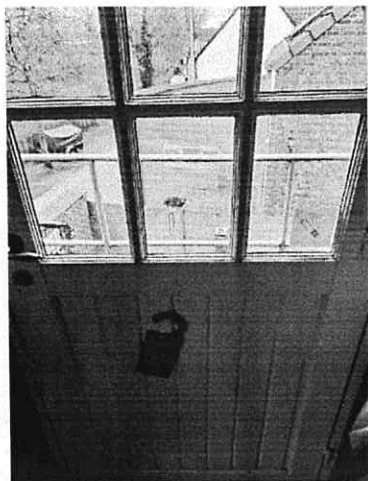
# Fiche 8: Mastiek inkomdeur studio

Geen asbest

| # | Type | Referentie | Resultaat |
|---|---|---|---|
| 8.1 | Puntmonster | A3-3.1 | Geen asbest |

| Opmerking | Er werd een monster genomen van de mastiek aan de inkomdeur van de studio (binnenzijde vensters) |

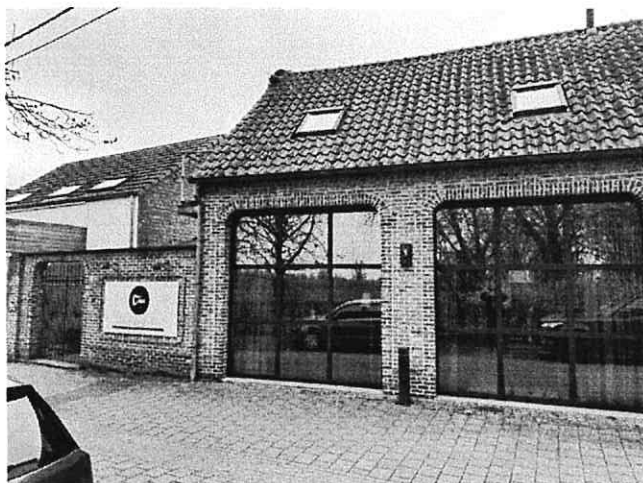
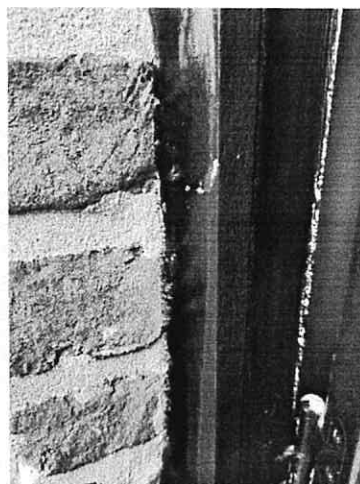
## Fiche 9: Mastiek ramen horeca en studio

Geen asbest

| Opmerking | Het buitenschrijnwerk werd vervangen in 2017, inclusief de afdichting/kitten van ramen en deuren. (zie bewijsdocument) |
