Asbestinventarisatetest

Brabantstraat 2/0403, 8400 Oostende

Attestnummer : 20240926-000491.000

Uitgegeven op : 26.09.2024

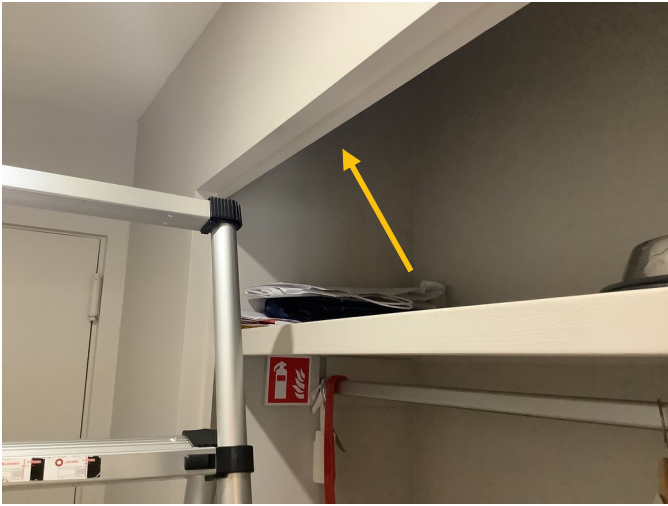
Fiche 1: Pleisterwerk plafond

Geen asbest

Overzichtsfoto

Detailfoto

#	Type	Referentie	Resultaat
1.1	Mengmonster	Mm002	Geen asbest

Beschrijving	Pleisterwerk plafond
Omgeving	Binnen
Primaire drager	Plafond
Bindmiddel van materiaal	Gips - kalk
Gebondenheid op basis van bindmiddel	Niet-hechtgebonden
Hoeveelheid (oppervlakte - dikte - aantal)	• 40,00 m ² - 0,80 cm - 1 stuk
Totaal volume	0,32 m ³
Identificatiemethode	Vaststelling met monsternamen
Destructieve handeling voor identificatie	Nee
Opmerking	De oppervlakte is bij benadering

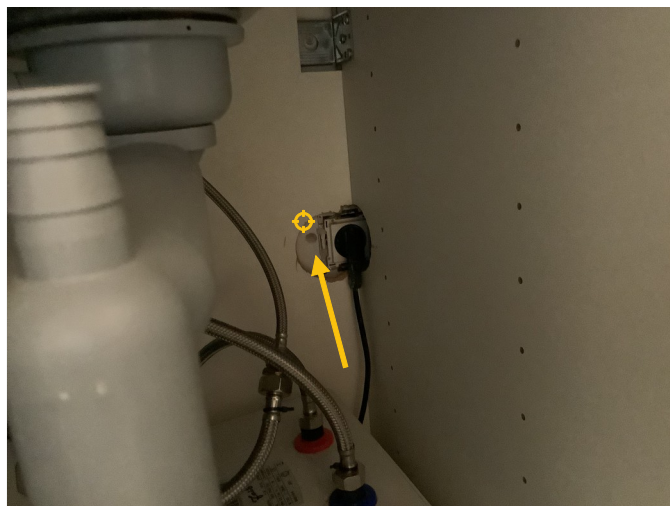
Fiche 2: Pleister muren

Geen asbest

Overzichtsfoto

Detailfoto

#	Type	Referentie	Resultaat
2.1	Mengmonster	Mm001	Geen asbest

Beschrijving	Pleister muren
Omgeving	Binnen
Primaire drager	Binnenwand
Bindmiddel van materiaal	Gips - kalk
Gebondenheid op basis van bindmiddel	Niet-hechtgebonden
Hoeveelheid (oppervlakte - dikte - aantal)	• 69,00 m ² - 0,80 cm - 1 stuk
Totaal volume	0,552 m ³
Identificatiemethode	Vaststelling met monsternamen
Destructieve handeling voor identificatie	Nee
Opmerking	De oppervlakte is bij benadering
