# Asbestinventarisatetest

Diksmuidse Heirweg 51C, 8210 Zedelgem

Attestnummer : 20240222-000455.000

Uitgegeven op : 22.02.2024

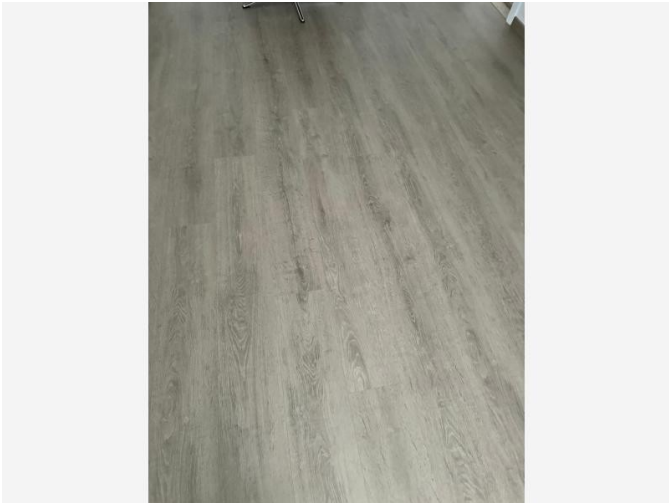
Vrije foto

Laminaat is mogelijk verlijmd. Geen staalname mogelijk.

Identificatiemethode	Redelijk vermoeden
Primaire drager	Vloer
(Asbest)materiaal	In-situ afwerkingslagen - Lijm laag
Bindmiddel	Lijm
Gebondenheid bindmiddel	Hecht

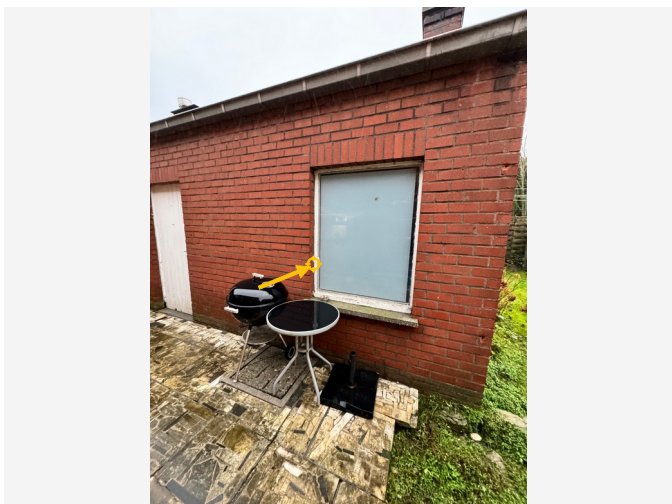
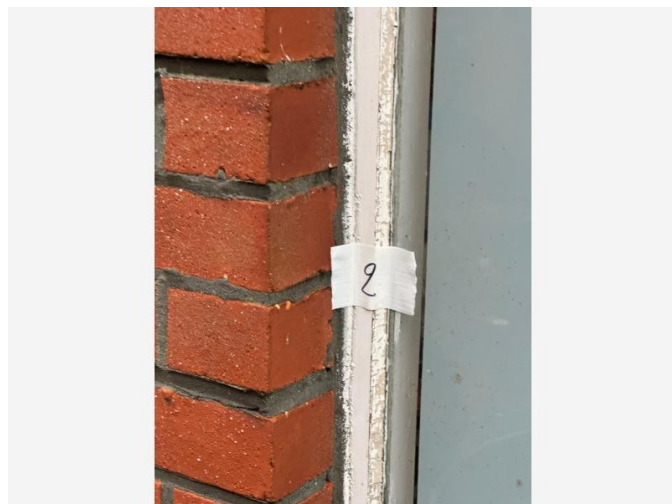
Overzichtsfoto

Geen asbest

#	Type	Referentie	Resultaat
4.1	Puntmonster	2	Geen asbest

Beschrijving	Mastiek bijgebouw
Omgeving	Buiten
Primaire drager	Wandopening verticaal (raam, deur, ...)
Bindmiddel van materiaal	Kitten, mastiek, pasta

<b>Gebondenheid op basis van bindmiddel</b>	Hecht
<b>Hoeveelheid (gewicht - aantal)</b>	• 1,00 kg - 1 stuk
<b>Totaal gewicht</b>	1,00 kg
<b>Identificatiemethode</b>	Vaststelling met monstername
<b>Destructieve handeling voor identificatie</b>	Nee
