Asbestinventarisattest

Biesemgoedstraat 12, 9880 Aalter

Attestnummer : **20261013-000189.000**
Uitgegeven op : **13.10.2026**
Geldig tot : **Onbeperkt** (tenzij de toestand wijzigt)

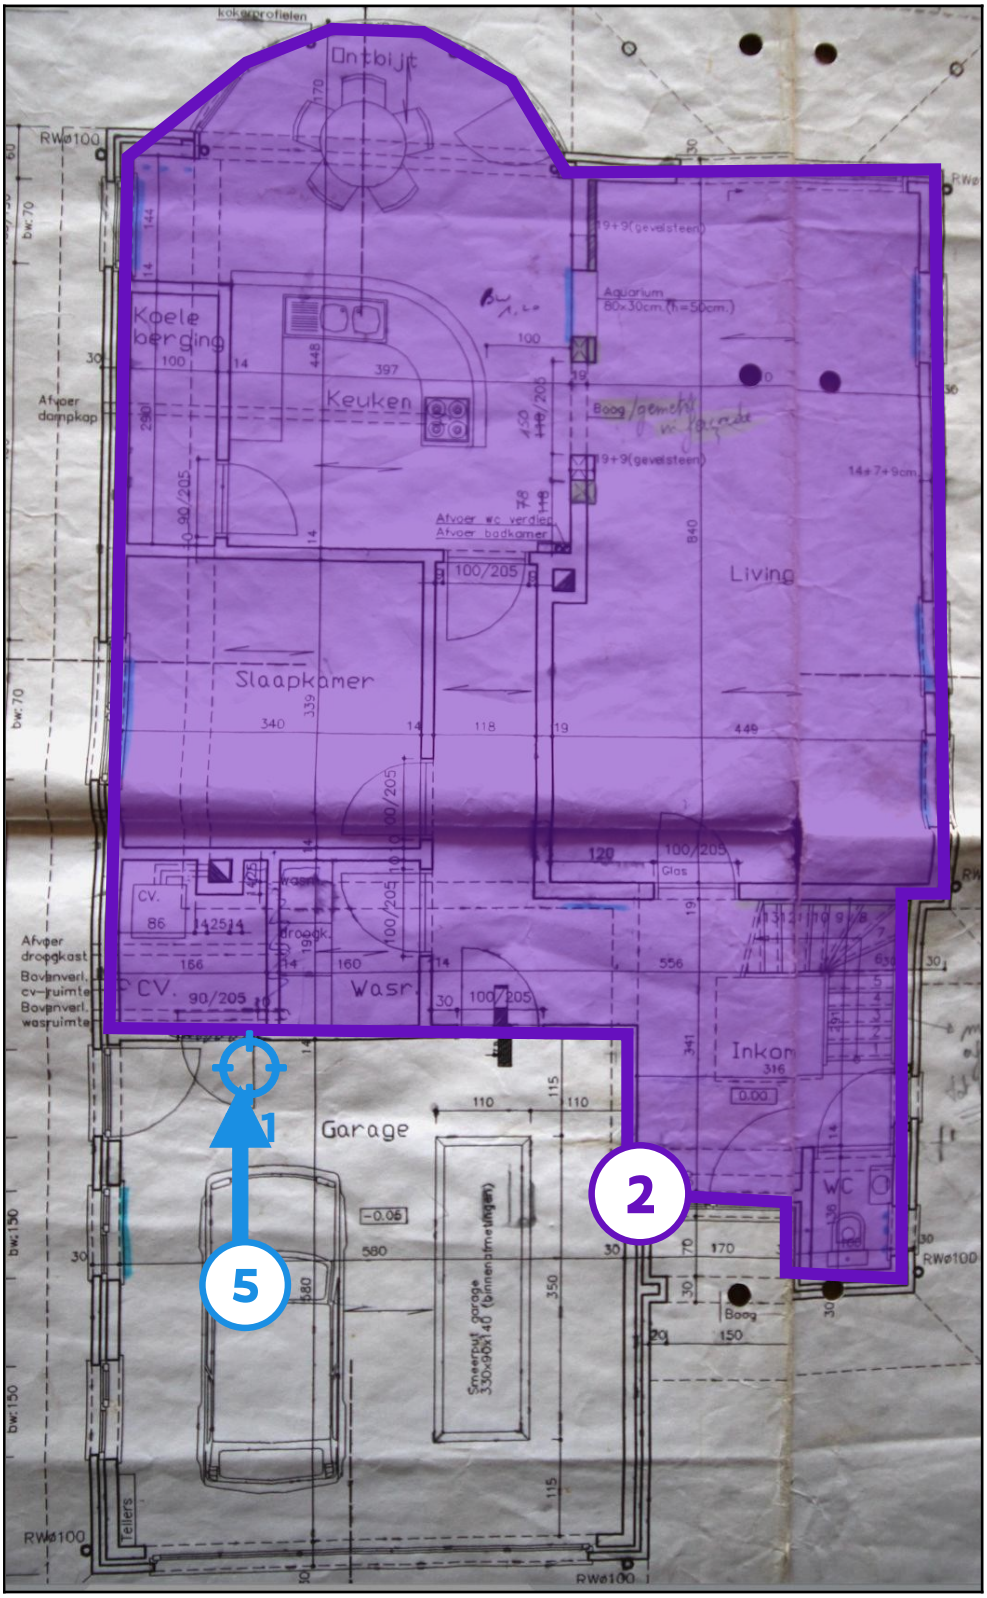
Plan 1.2: Grondplan - Gelijkvloers

2. Verlaagde/valse plafonds (Achterliggende lagen)	Advies	-
5. Coating spoelbak - Garage	Geen asbest	-
5.1 Code: 151528-2	Puntmonster	-

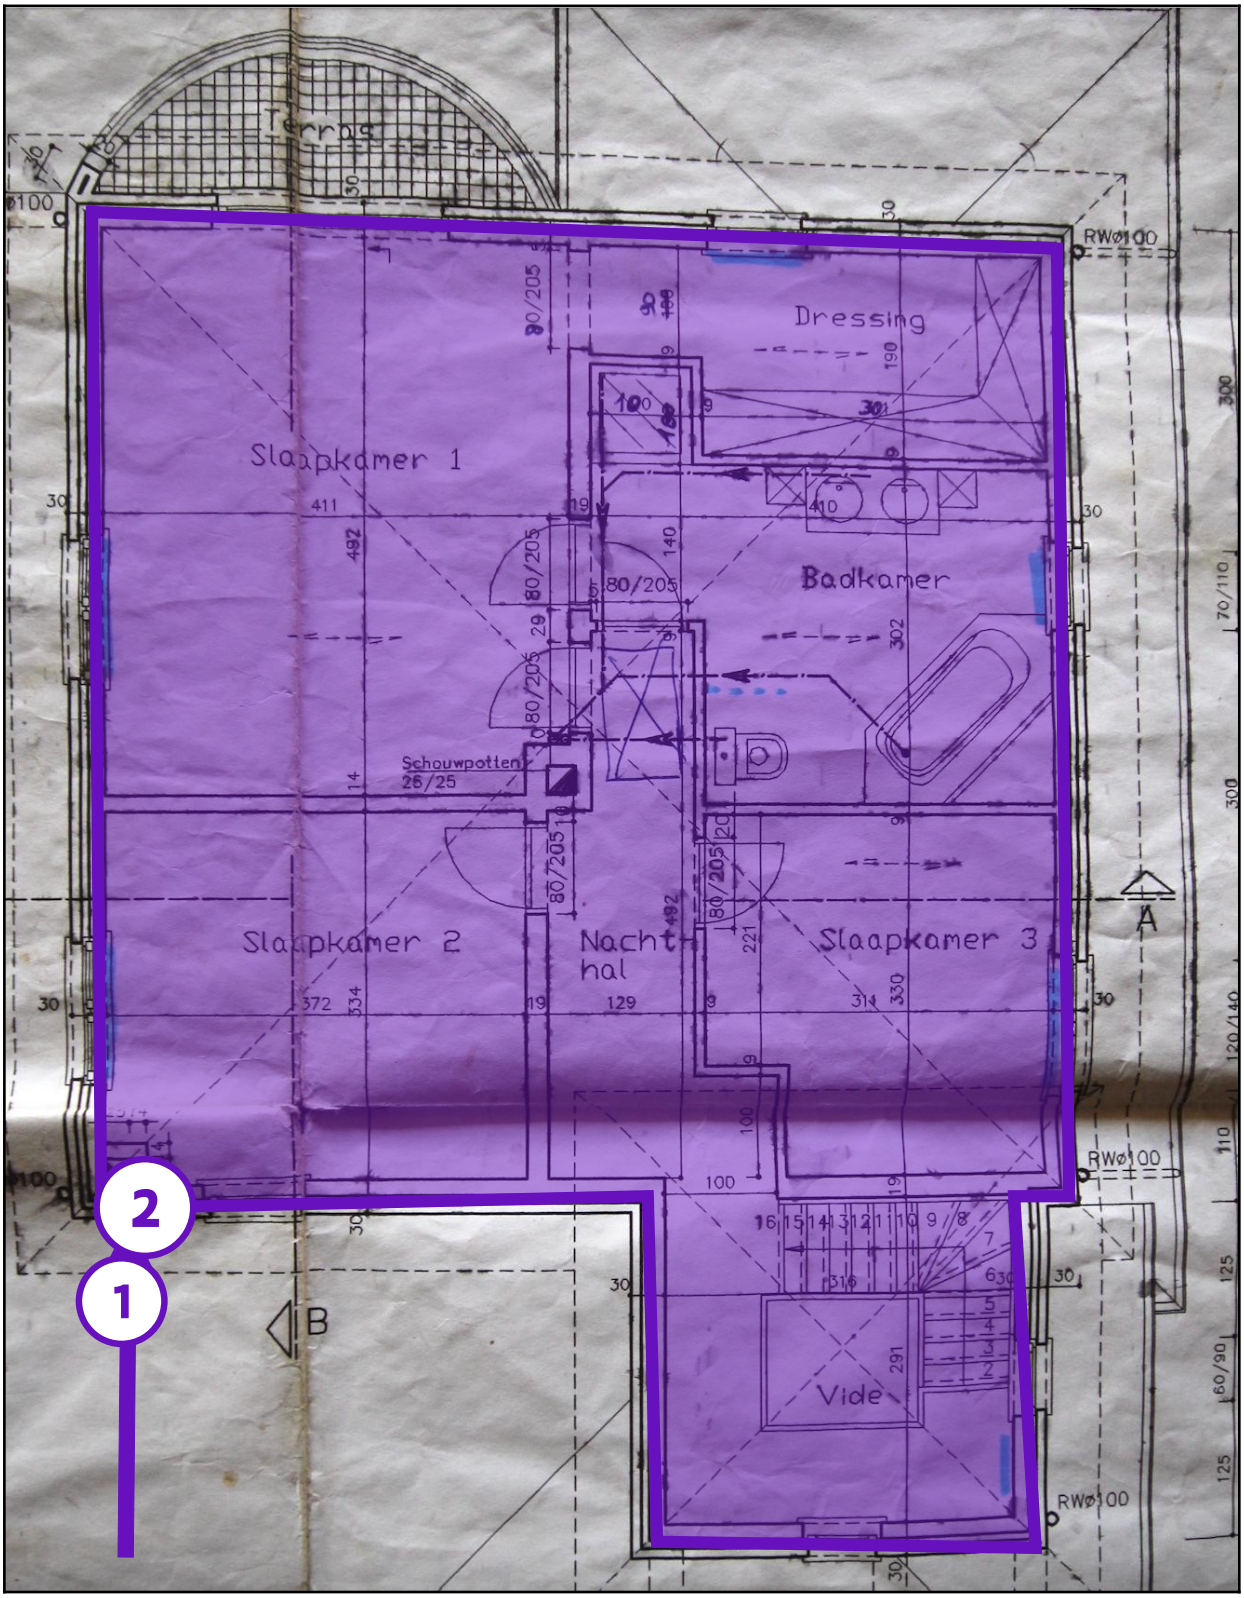
Plan 1.5: Grondplan - 1ste verdieping

1. Schouwen - Hoger dan 3,5 meter	Beperking	-
2. Verlaagde/valse plafonds (Achterliggende lagen)	Advies	-

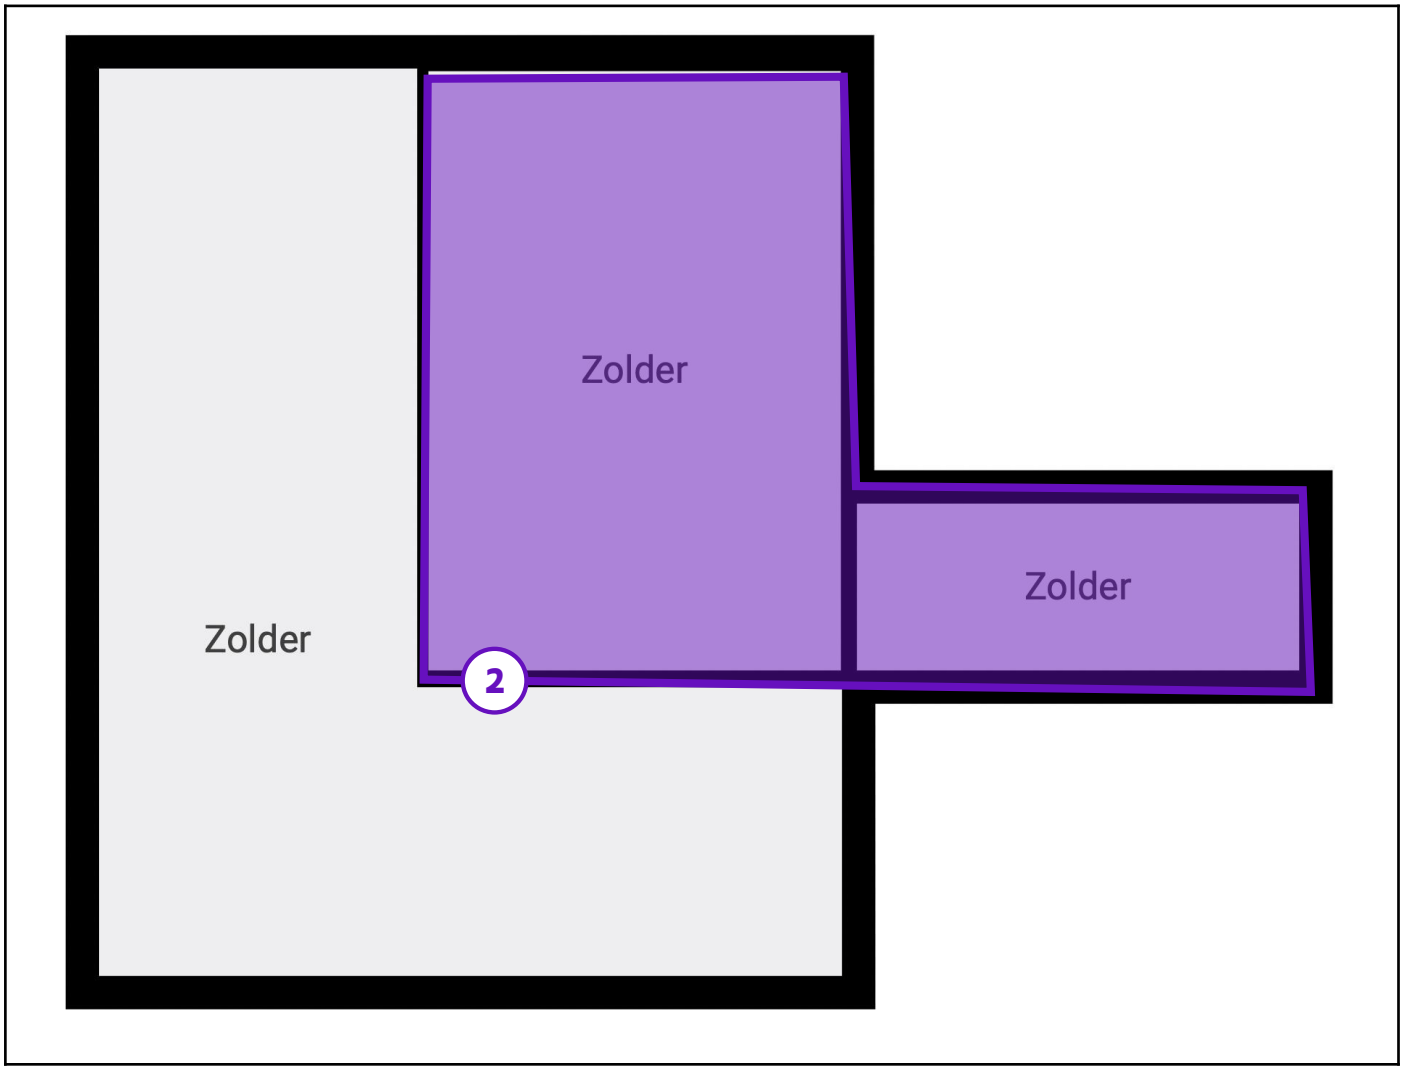
Plan 1.7: Grondplan - Zolder 1

Beschrijving	Type	Actie
2. Verlaagde/valse plafonds (Achterliggende lagen)	Advies	-

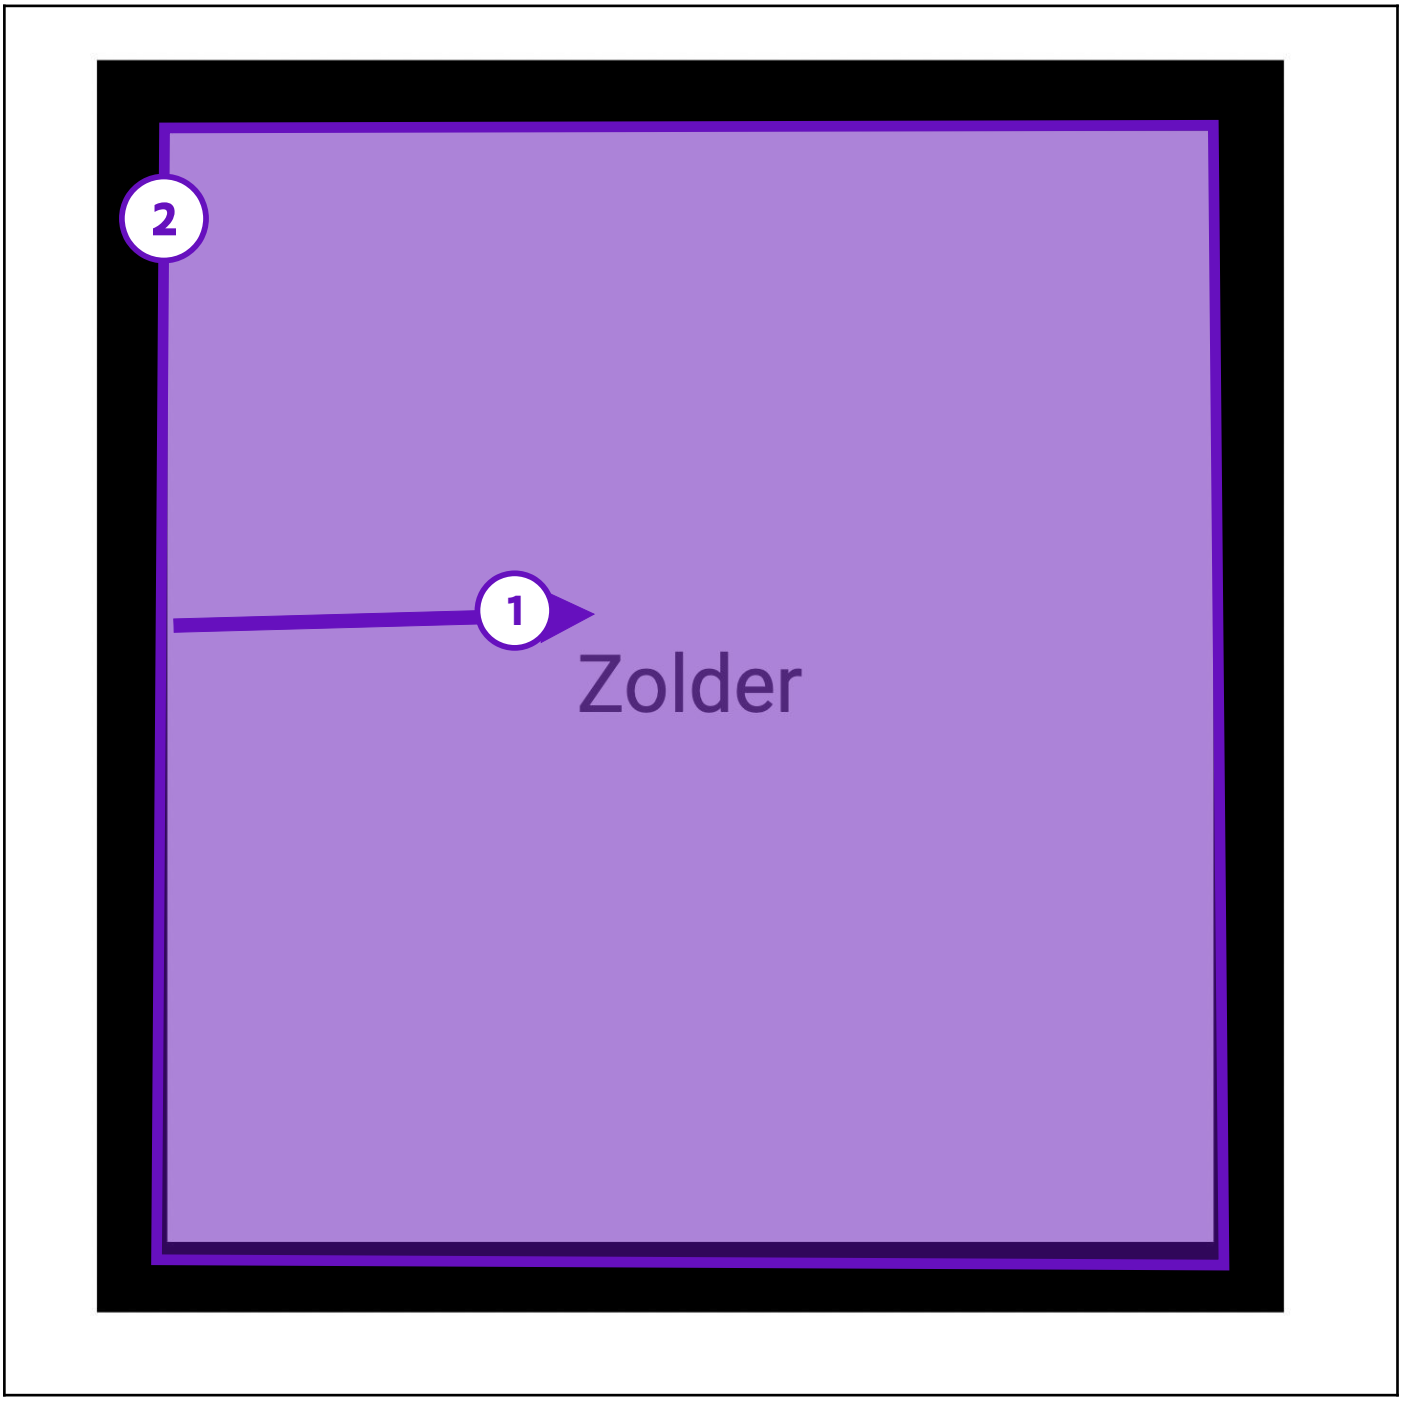
Plan 1.9: Grondplan - Zolder 2

Beschrijving	Type	Actie
1. Schouwen - Hoger dan 3,5 meter	Beperking	-
2. Verlaagde/valse plafonds (Achterliggende lagen)	Advies	-

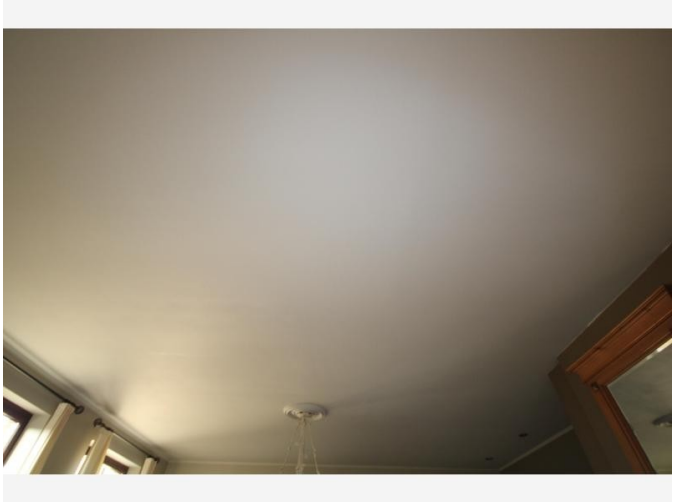
Fiche 2: Verlaagde/valse plafonds (Achterliggende lagen)

Informatie over een materiaal dat de asbestdeskundige niet kan waarnemen of vaststellen

Het plafond in het volledige pand bestaat uit een verlaagd/vals plafond.. Er is geen pleisterwerk rechtstreeks aan de plafonds waar te nemen, zonder destructief onderzoek (Wel gipskarton/spanplafond/houtvezelplaten). Bijgevolg kon geen staal genomen worden van het eventueel achterliggende pleisterwerk of eventuele achterliggende asbestverdachte toepassingen.

Basis voor advies	Beoordeling op basis van expertise, zonder een vaststelling door de asbestdeskundige.

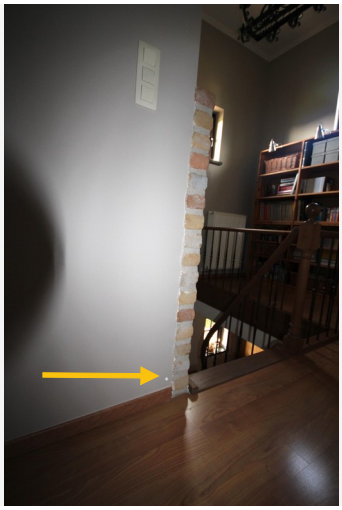
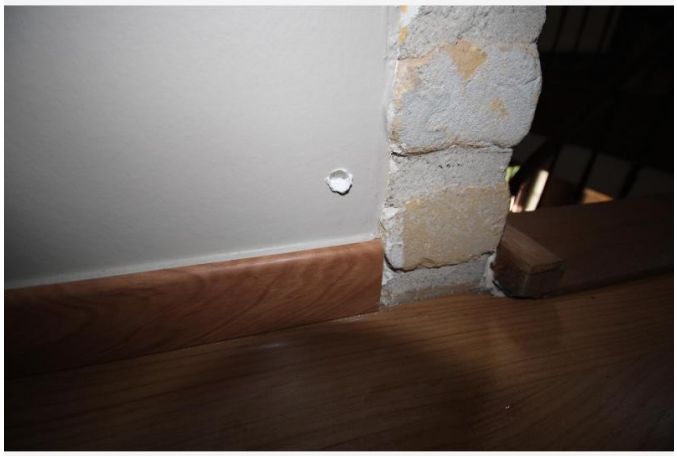
Fiche 3: Pleisterwerk - Muren (Residentieel)

Geen asbest

#	Type	Referentie	Resultaat
3.1	Mengmonster	151528-1	Geen asbest

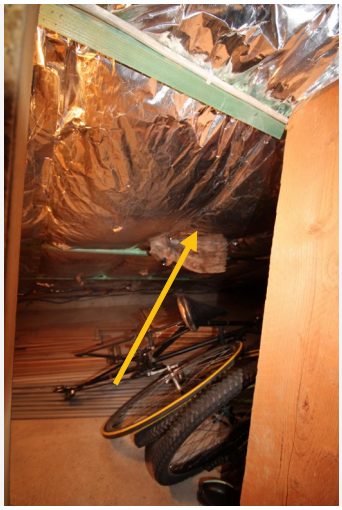
Fiche 4: Onderdakplaten - Hellend dak

Geen asbest

#	Type	Referentie	Resultaat
4.1	Puntmonster	151528-3	Geen asbest
