# Asbestinventarisatetest

Kloosterstraat 14/B006, 1853 Grimbergen

Attestnummer : 20260203-000128.000

# Zone 1: Hoofdgebouw

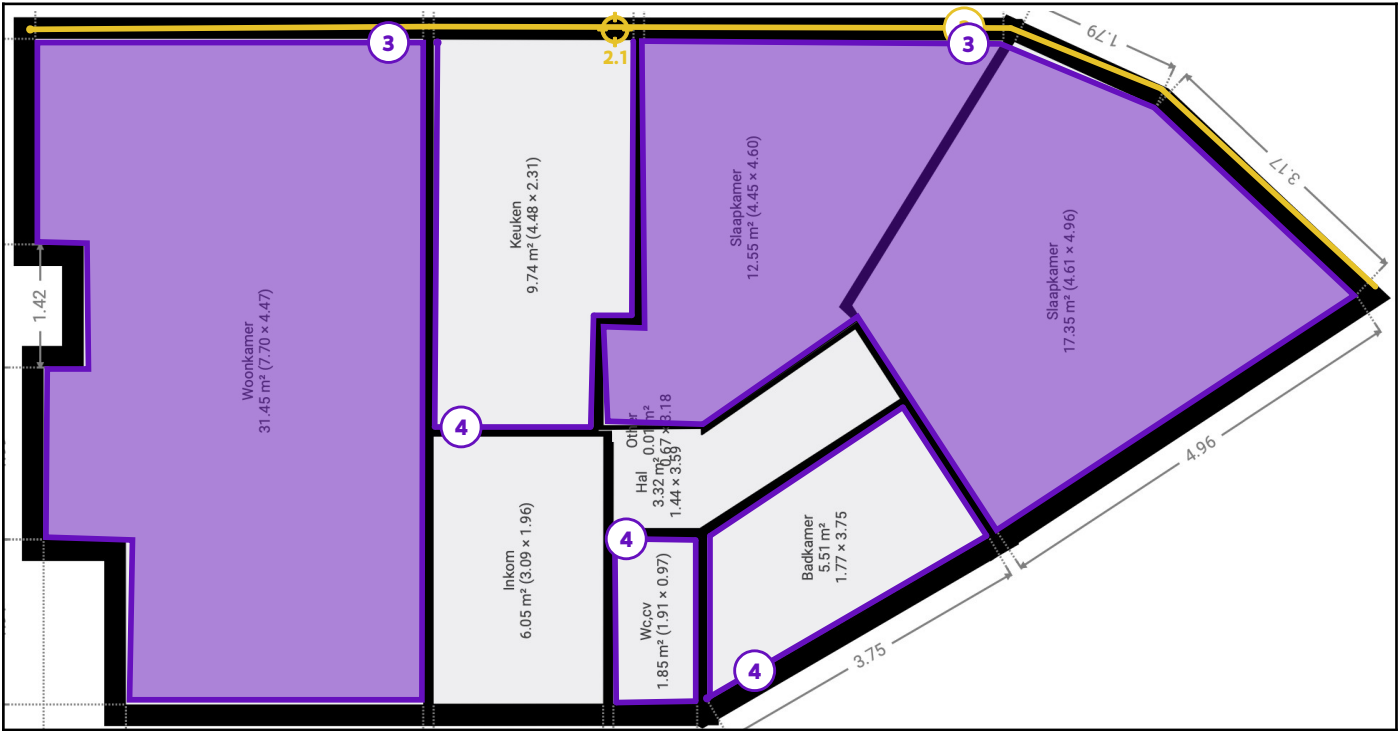
# Plan 1.2: Plan

| Beschrijving | Type | Actie |
|---|---|---|
| 4. Tegellijm achter wandtegels & plinten | Advies | - |

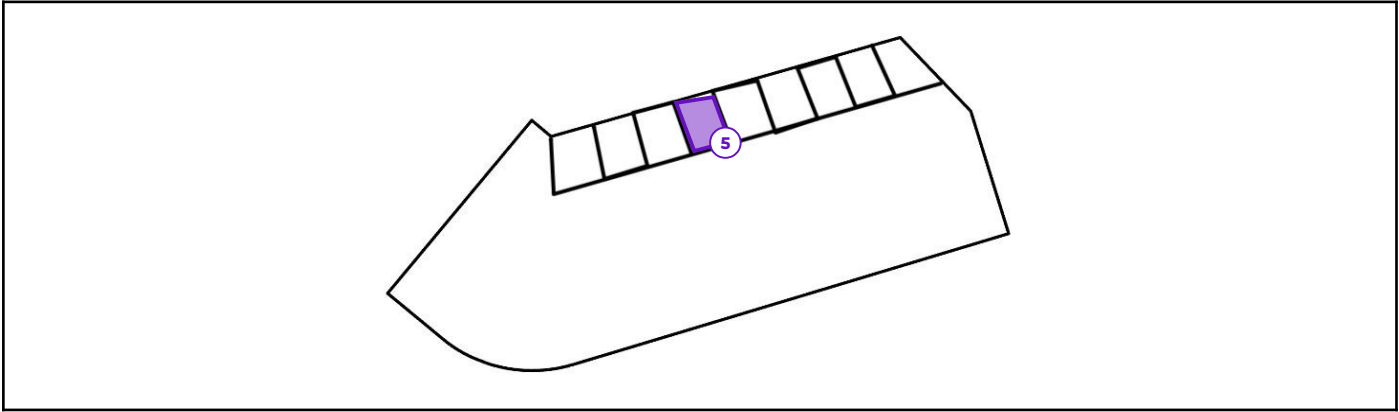
# Plan 1.3: Staanplaats

| Beschrijving | Type | Actie |
|---|---|---|
| 5. Geen-asbestverdachte materialen - Garage & berging | Advies | - |
