# Asbestinventarisatetest

Kloosterstraat 14/B005, 1853 Grimbergen

Attestnummer : 20260203-000082.000

Uitgegeven op : 03.02.2026

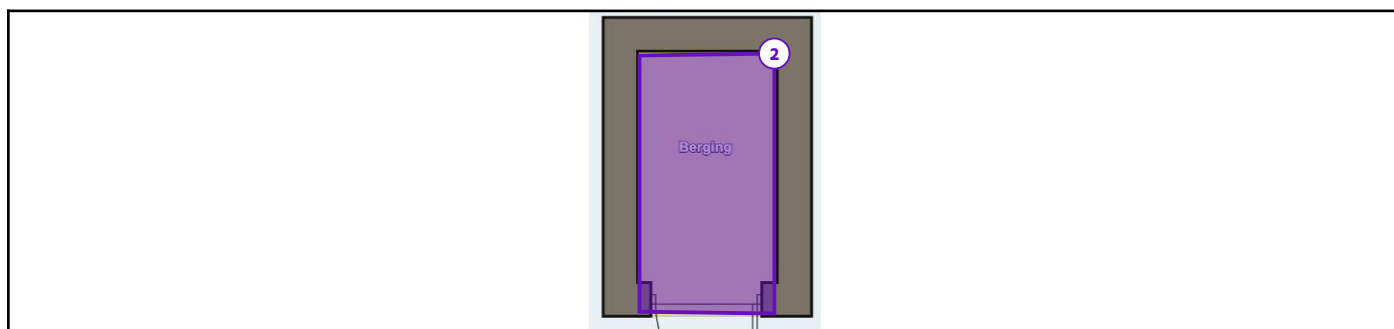
## Plan 1.3: Berging

| Beschrijving | Type | Actie |
|---|---|---|
| 2. Geen-asbestverdachte materialen - staanplaats & berging | Advies | - |
