# Asbestinventarisatetest

Stationsstraat 9, 8730 Beernem

Attestnummer : 20230720-000205.000

Uitgegeven op : 20.07.2023

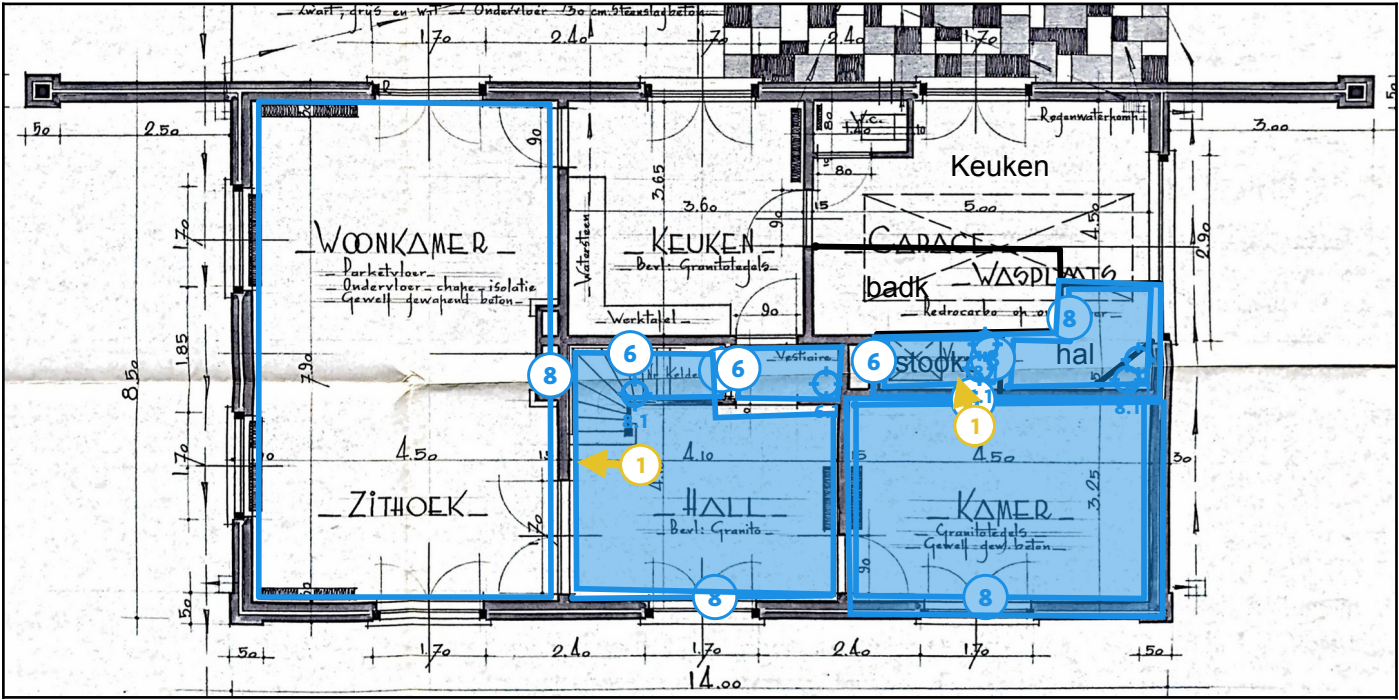
# Plan 1.2: Grondplan

| Beschrijving | Type | Actie |
|---|---|---|
| 1. Elementen in bakeliet | Asbestmateriaal | Zorgvuldig beheren |
