Asbestinventarisatetest

J.de Lanierlaan 16, 8730 Beernem

Attestnummer : 20260428-000037.001

Uitgegeven op : 28.04.2026

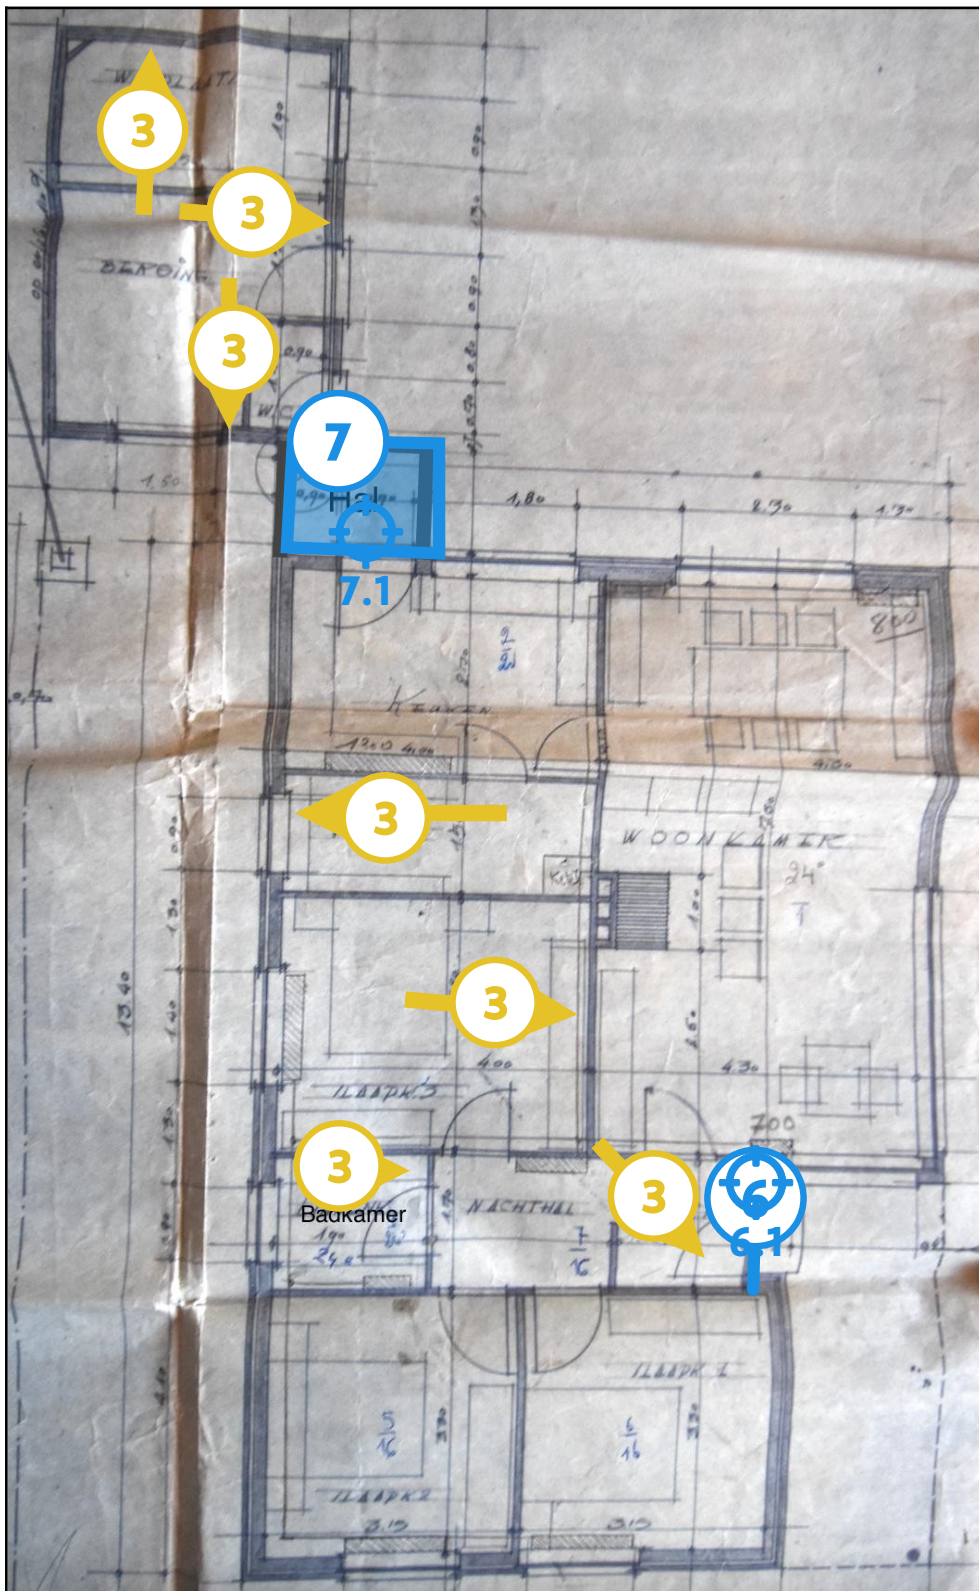
Plan 1.1: Grondplan - Woning

3. Elementen in bakeliet	Asbestmateriaal	Zorgvuldig beheren
6. Kit - Schrijnwerk/glas van voordeur	Geen asbest	-
6.1 Code: 138338-6	Puntmonster	-
7. Roofing/bitumen - Plat dak (Toplaag)	Geen asbest	-
7.1 Code: 138338-3	Puntmonster	-

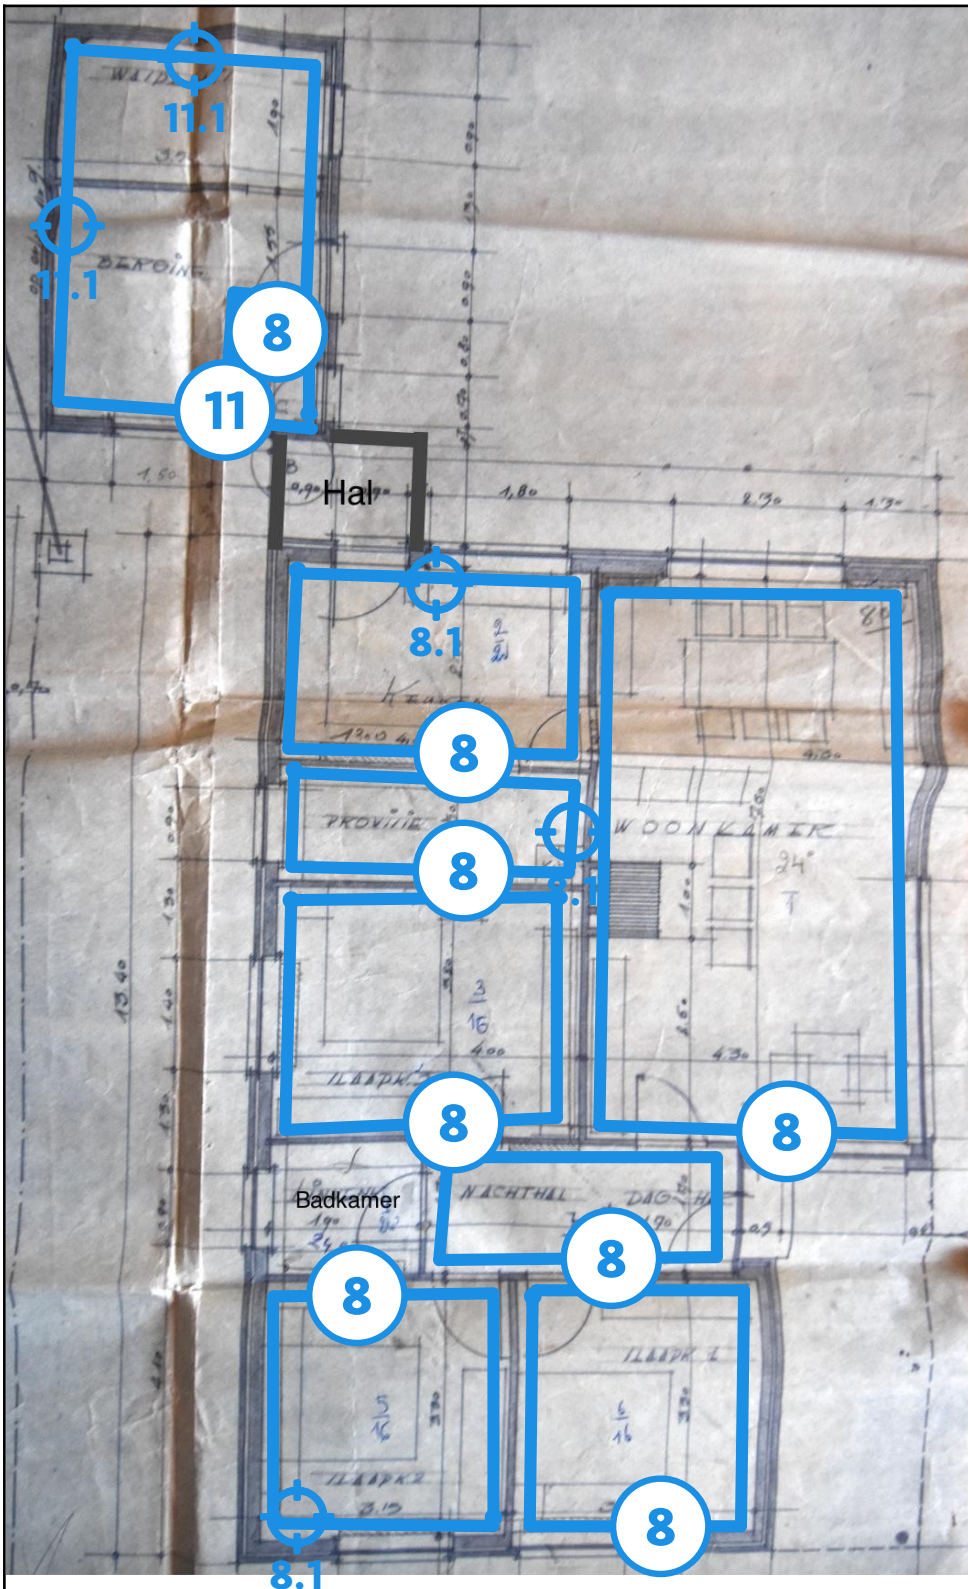
Plan 1.2: Grondplan - Woning

8. Pleisterwerk - Muren (Residentieel)	Geen asbest	-
8.1 Code: 138338-1	Mengmonster	-
11. Cementlaag muren - Berging	Geen asbest	-
11.1 Code: 138338-8	Mengmonster	-

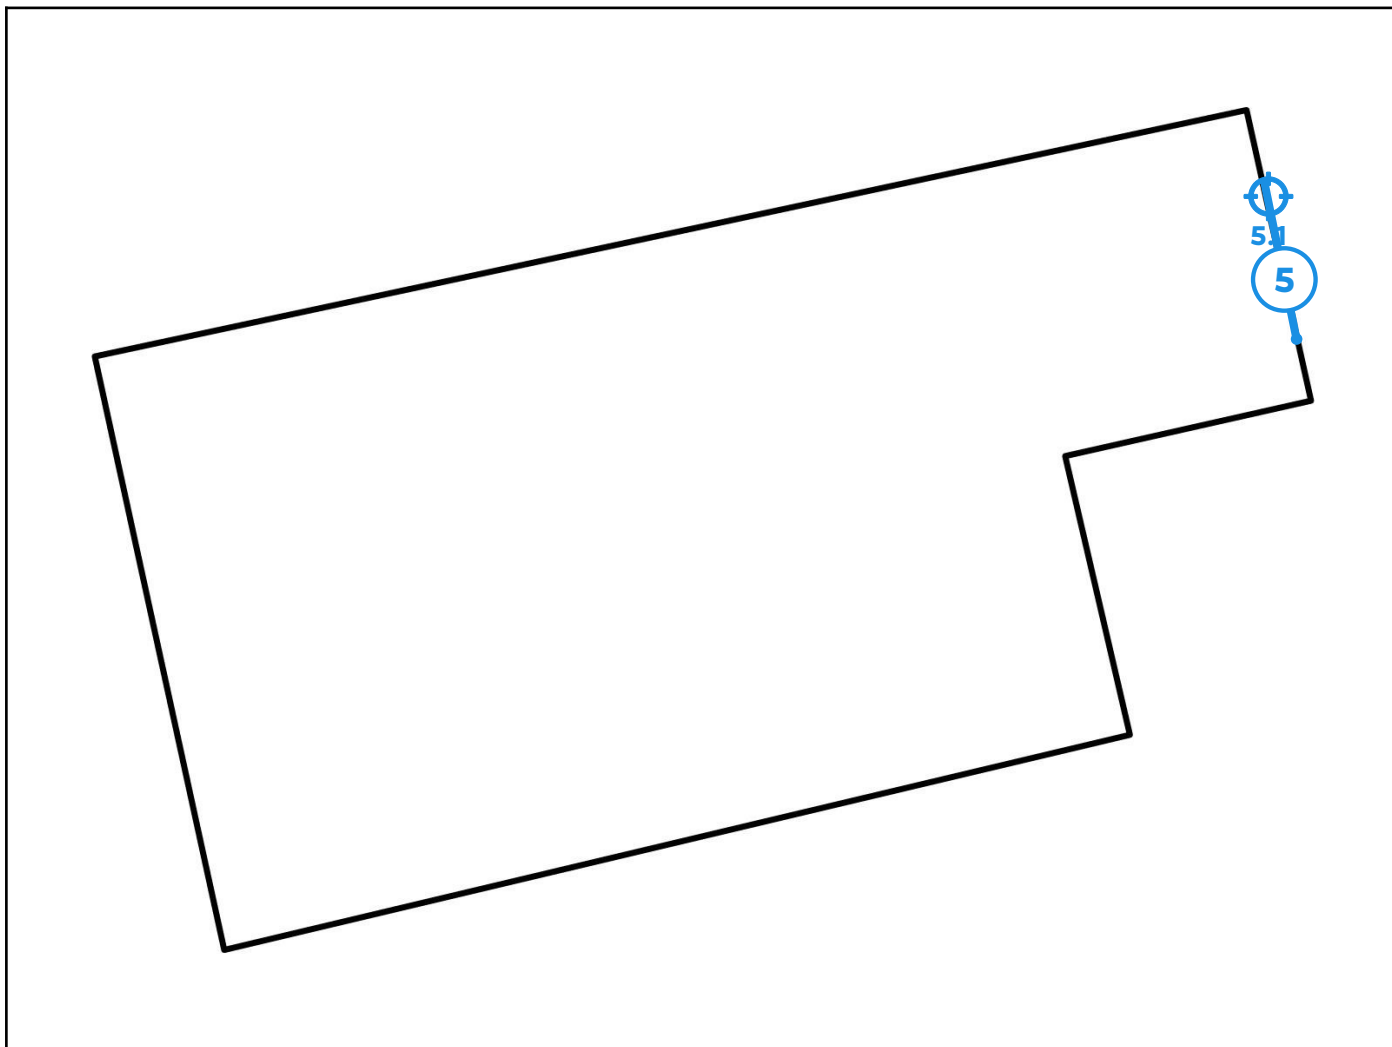
Plan 2.1: Garage plan

Beschrijving	Type	Actie
5. Kit - Schrijnwerk/glas van raam hok	Geen asbest	-
5.1 Code: 138338-7	Puntmonster	-

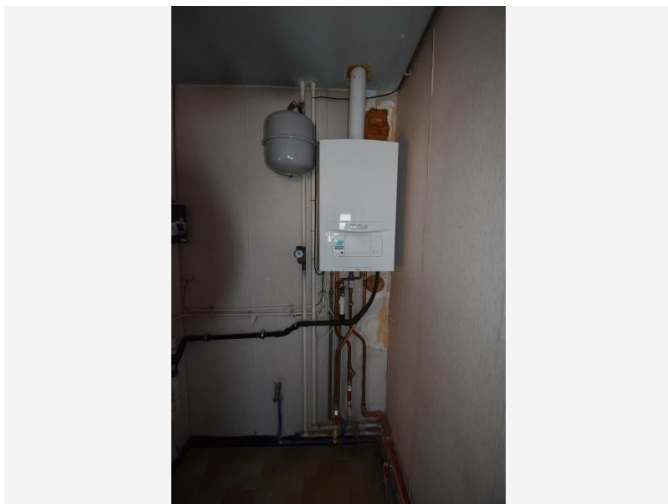
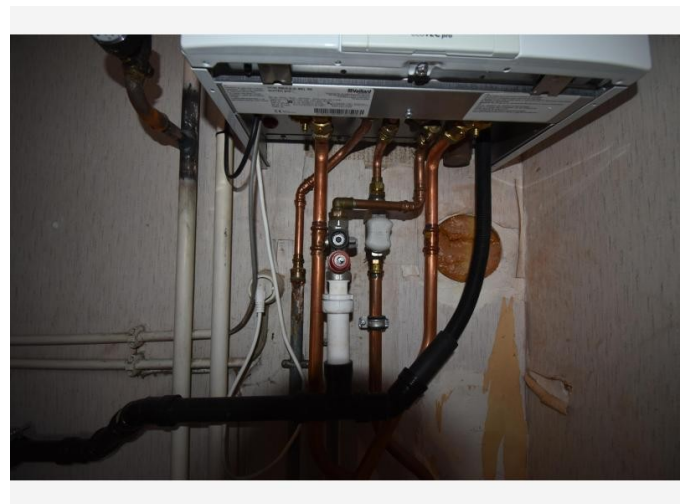
Beschrijving	Notitie	Terug te vinden op plannen
Fiche 12: Verwarmingsketel (Na 2001)	Asbestverdachte materialen (bv: pakkingen, asbestkoord, verbindingen voor buizen of kanalen, brandwerende materialen, etc) kunnen bijgevolg niet in het toestel aanwezig zijn.	-
Fiche 13: Dakbedekking - Garage & berging	Het betreffen hier aluminium dakpanelen	-
