Asbestinventarisatetest

Citroenstraat 14C, 8730 Beernem

Attestnummer : 20260401-000471.000

Uitgegeven op : 01.04.2026

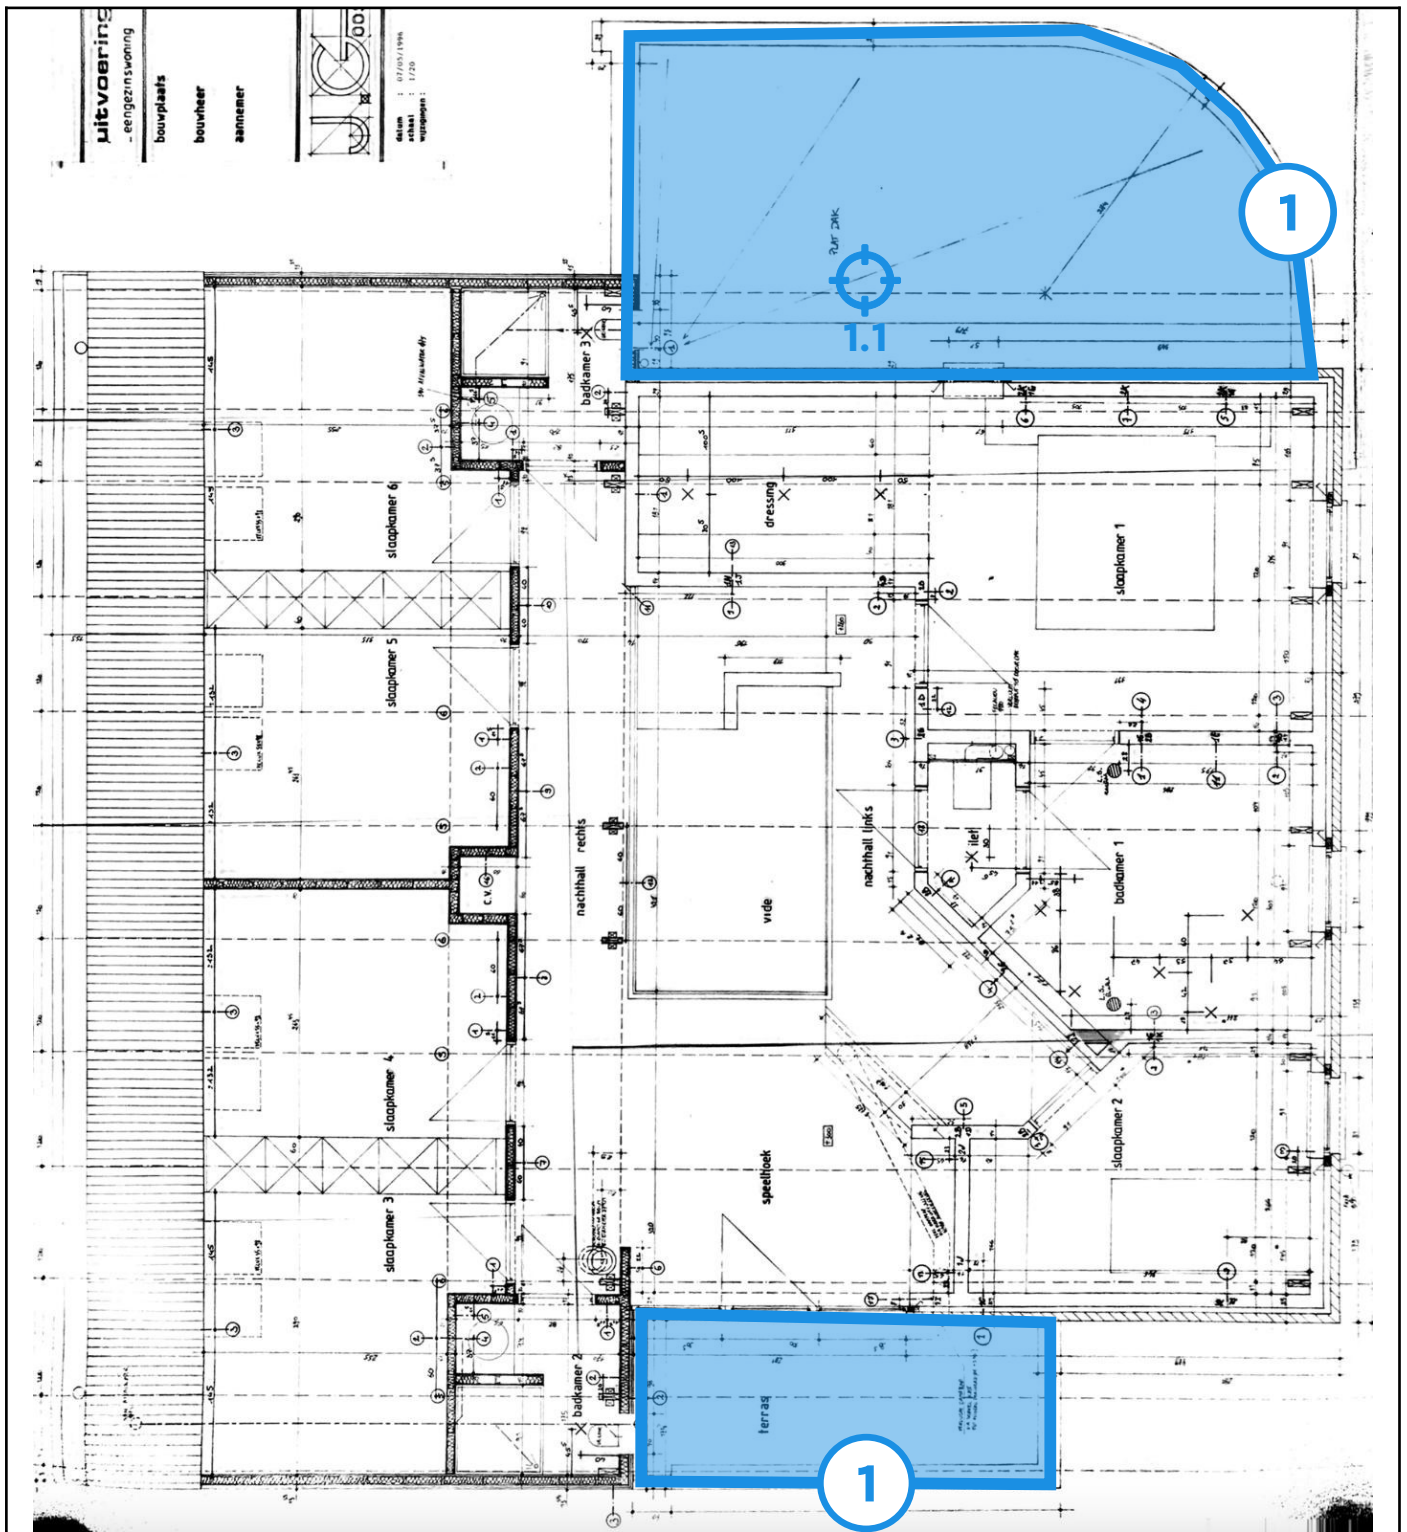
Plan 1.2: Grondplan - 1ste verdieping

Beschrijving	Type	Actie
1. Roofing/bitumen - Plat dak (Toplaag)	Geen asbest	-

1.1 Code: 136342-1	Puntmonster	-
--------------------	-------------	---
