# Asbestinventarisatetest

Ossebilkstraat 10, 8211 Zedelgem

Attestnummer : 20251218-000511.000

**Niet-asbestveilig**

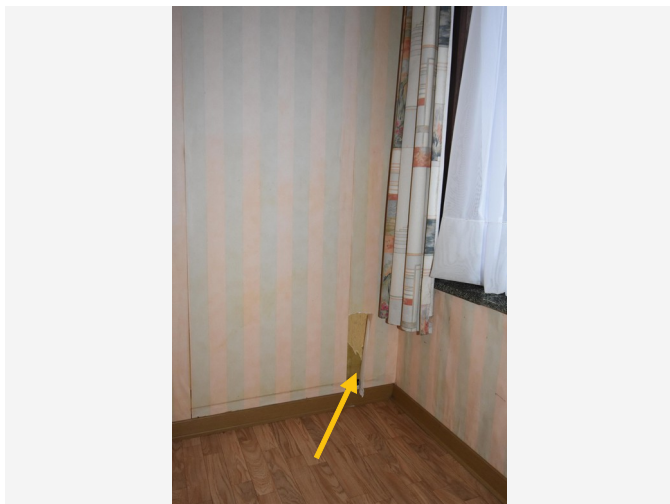
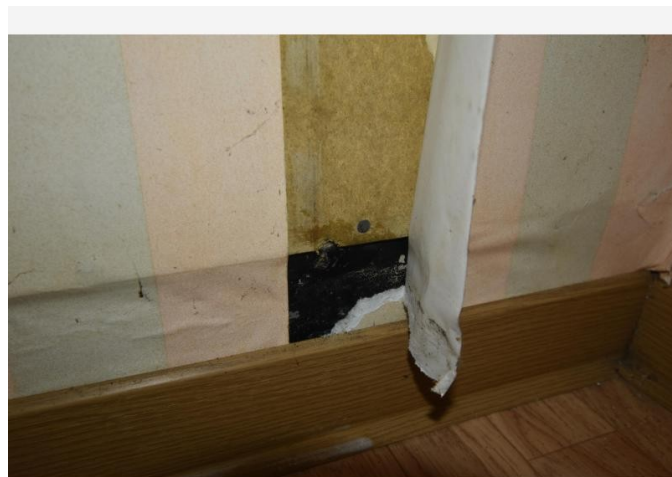
| Identificatiemethode | <p>De asbestdeskundige beoordeelt het materiaal als asbestverdacht en dus asbesthoudend, en dit zonder monstername.</p> <p>Motivatie: De monstername brengt andere schade aan dan schade die inherent is aan de monstername.</p> |

- Eenvoudige handelingen: mag via doe-het-zelf of door werknemer(s) met opleidingsattest eenvoudige handelingen  
In binnenruimtes mag u zelf, alleen hechtgebonden asbest verwijderen dat niet beschadigd is. Dat betekent dat het materiaal volledig intact is en er geen vrije asbestvezels zichtbaar zijn.  
Opgelet: ook tijdens het verwijderen moet het asbest intact blijven. Verwijdering kan en moet bijgevolg in zijn geheel zonder te breken of schade aan te brengen.

U moet de toepassing tijdens en voor de verwijdering bevochtigen en/of fixeren. Dek de vloer en niet-verplaatsbare meubels af met een folie. Sluit steeds alle ramen en deuren, schakel ventilatiesystemen even uit, en vraag (niet-beschermde) derden de woning te verlaten.

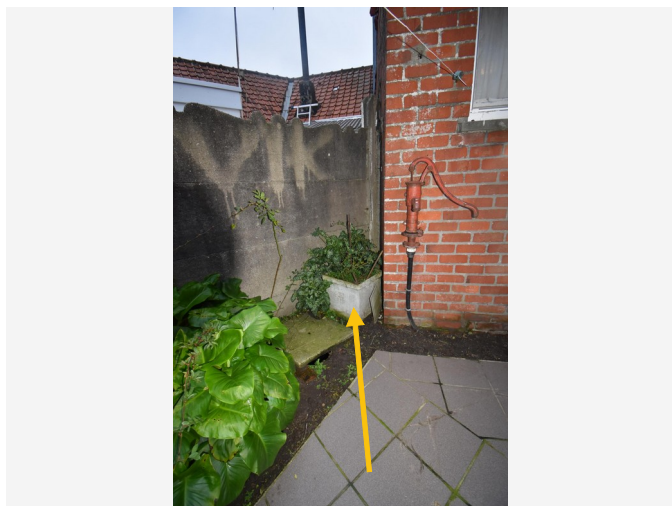
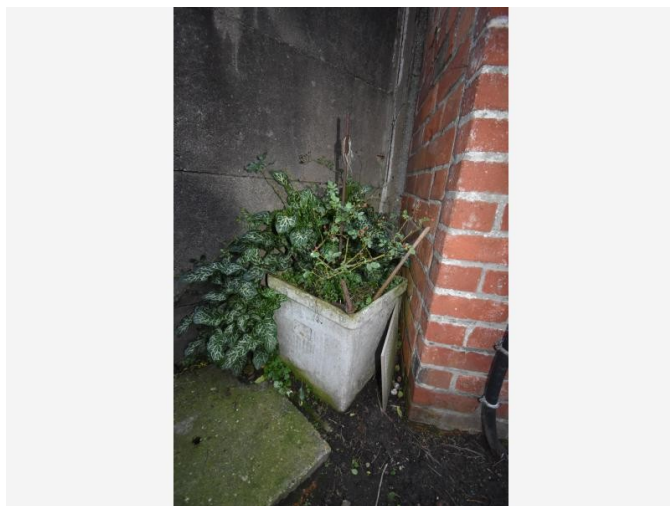
De bloembak is asbestverdacht, maar wordt gezien als een roerend goed bij het huis.

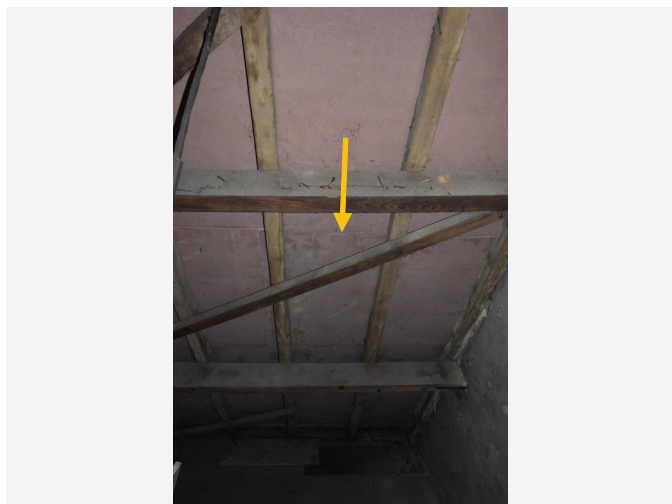
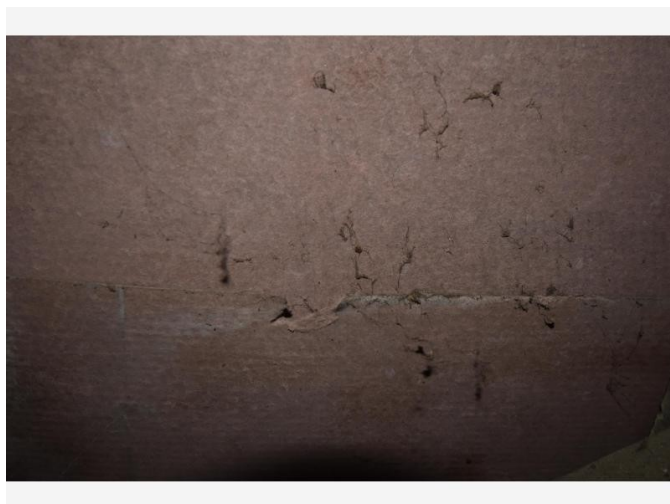
Geen asbest

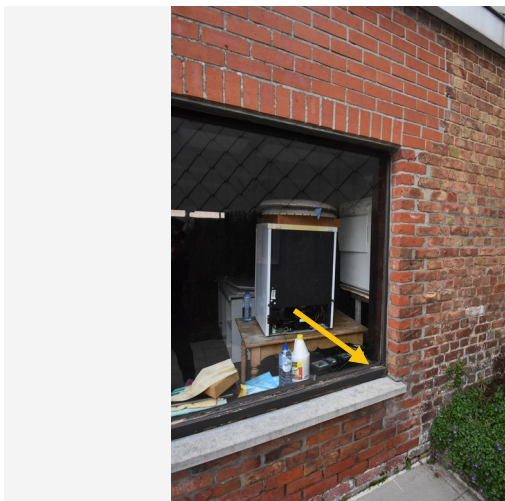
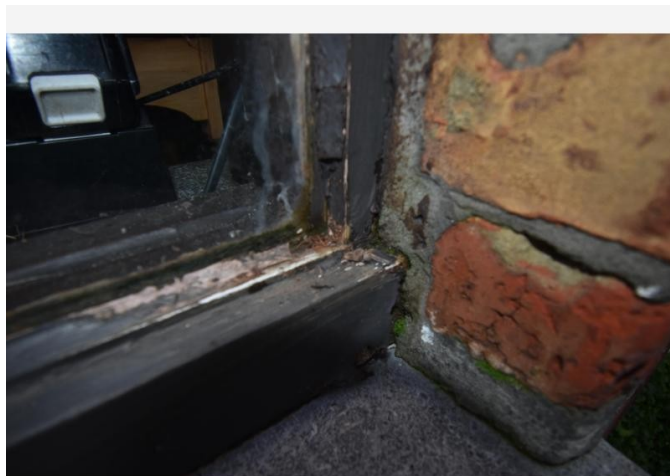
## Fiche 13: Kit - Schrijnwerk/glas van ramen en/of deuren

Geen asbest

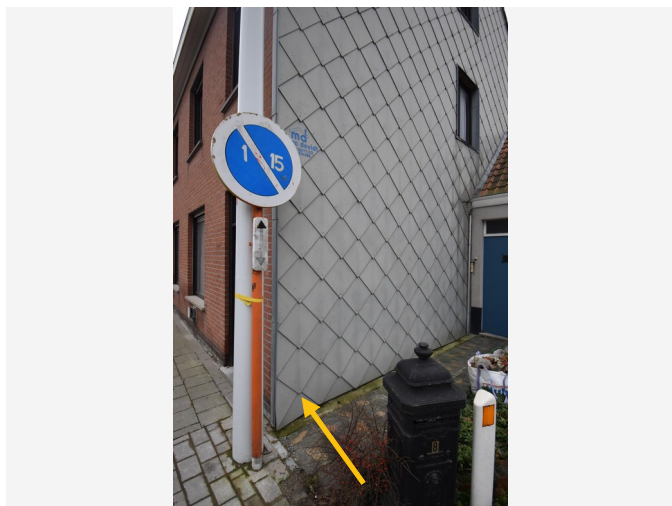
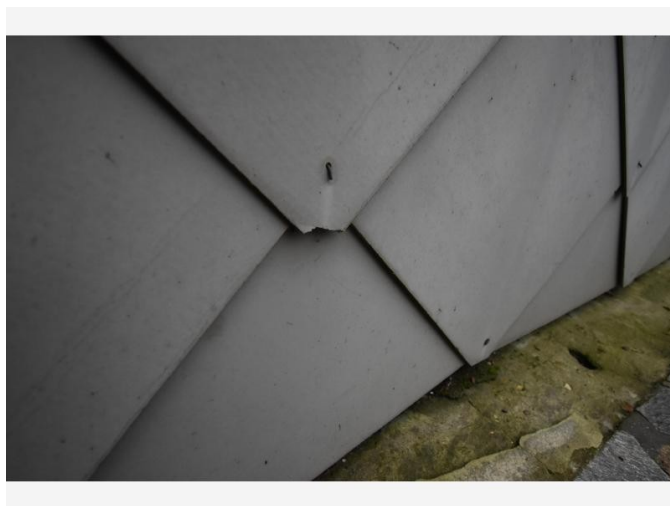
## Fiche 14: Leien - Zijgevel

Geen asbest

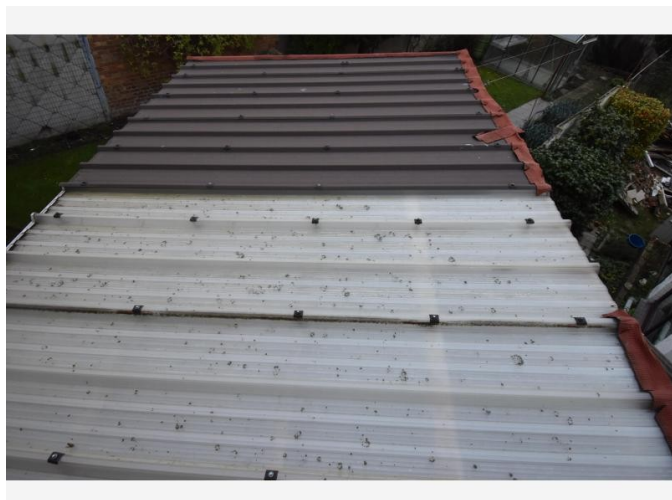
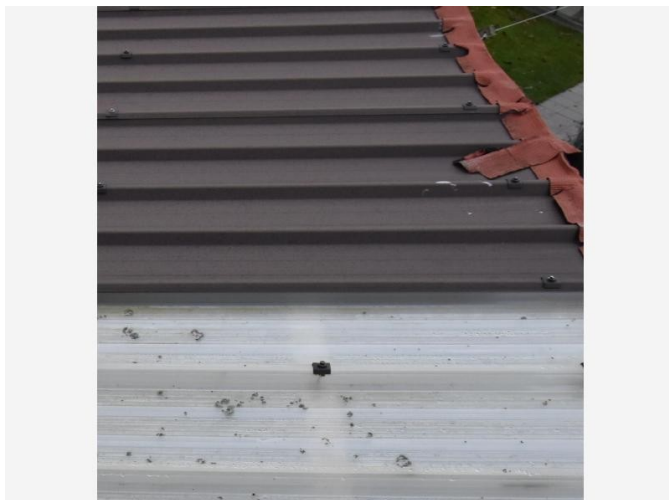
### Fiche 21: Geen verdachte dakbedekking bijgebouw

| Beschrijving | Notitie | Terug te vinden op plannen |
|---|---|---|
| Fiche 21: Geen verdachte dakbedekking bijgebouw | Het betreffen hier kunststoffen en aluminium platen | - |
