Asbestinventarisatetest

Tinhoutstraat 138, 8730 Beernem

Attestnummer : 20260428-000056.000

Niet-asbestveilig

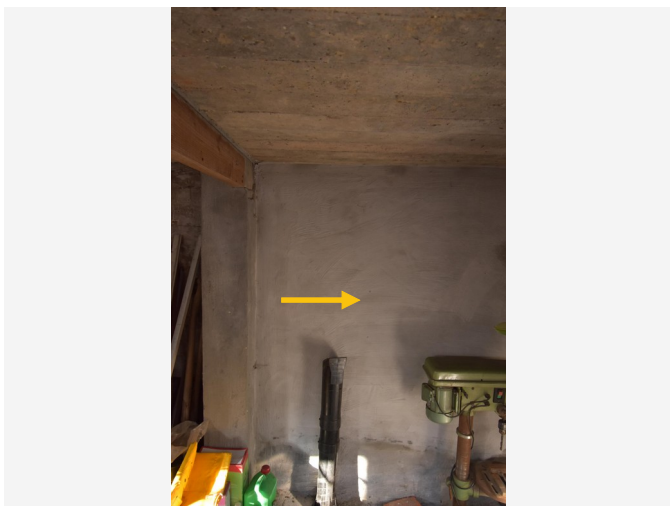
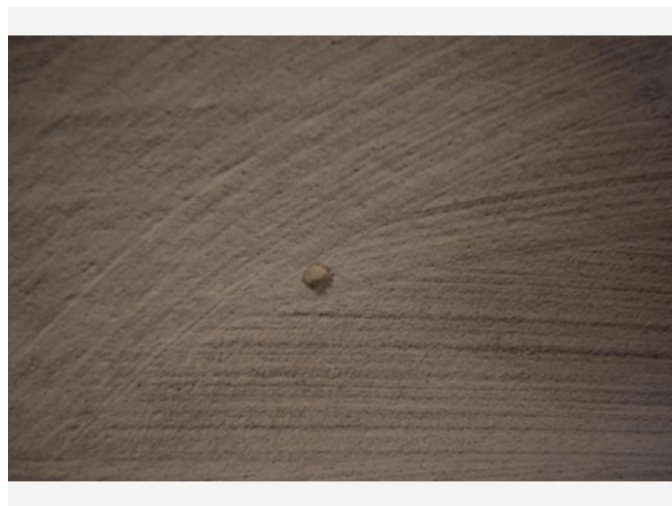
Fiche 8: Cementlaag muren - Garage

Geen asbest

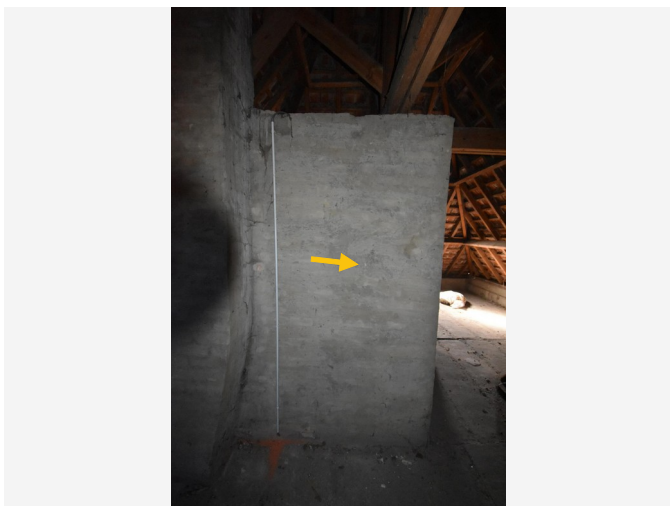
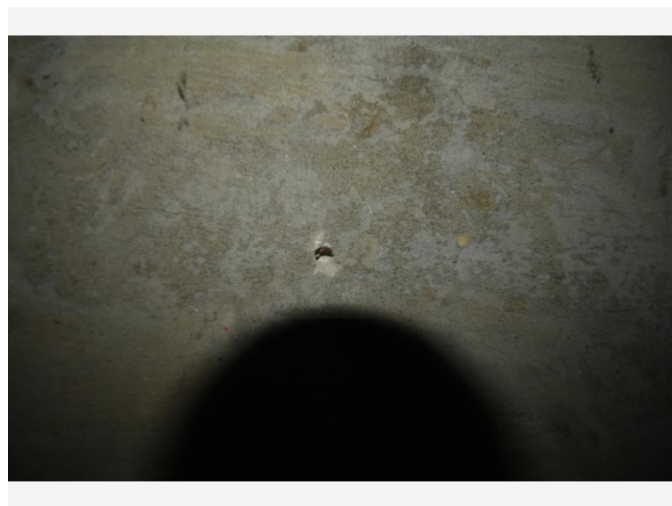
Beschrijving	Cementlaag muren - Zolder
Omgeving	Binnen
Primaire drager	Binnenwand
Bindmiddel van materiaal	Cement
Gebondenheid op basis van bindmiddel	Hecht
Hoeveelheid (oppervlakte - dikte - aantal)	• 55,00 m ² - 0,50 cm - 1 stuk
Totaal volume	0,275 m ³
Identificatiemethode	Een monstername door de asbestdeskundige met laboanalyse door een asbestlabo.
Destructieve handeling voor identificatie	Nee

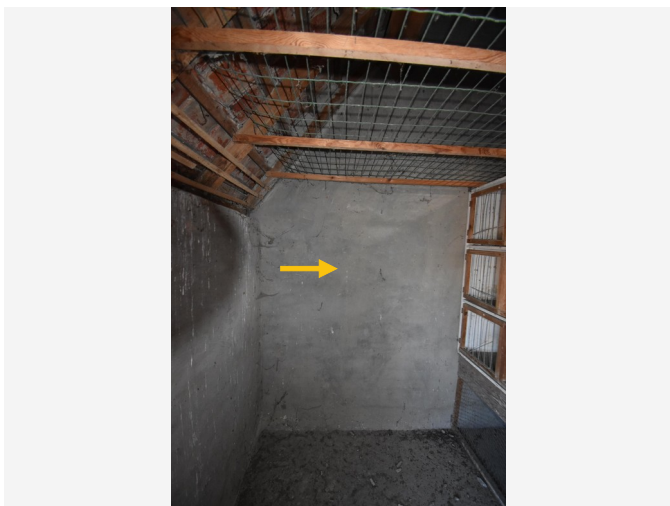
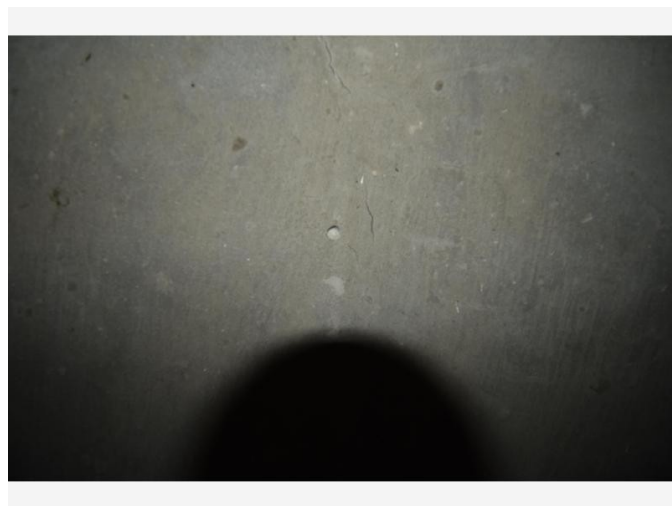
Fiche 11: Cementlaag muren - Stal

Geen asbest
