# Asbestinventarisatetest

Albrecht Rodenbachstraat 29, 8730 Beernem

Attestnummer : **20260306-000023.000**

Uitgegeven op : **06.03.2026**

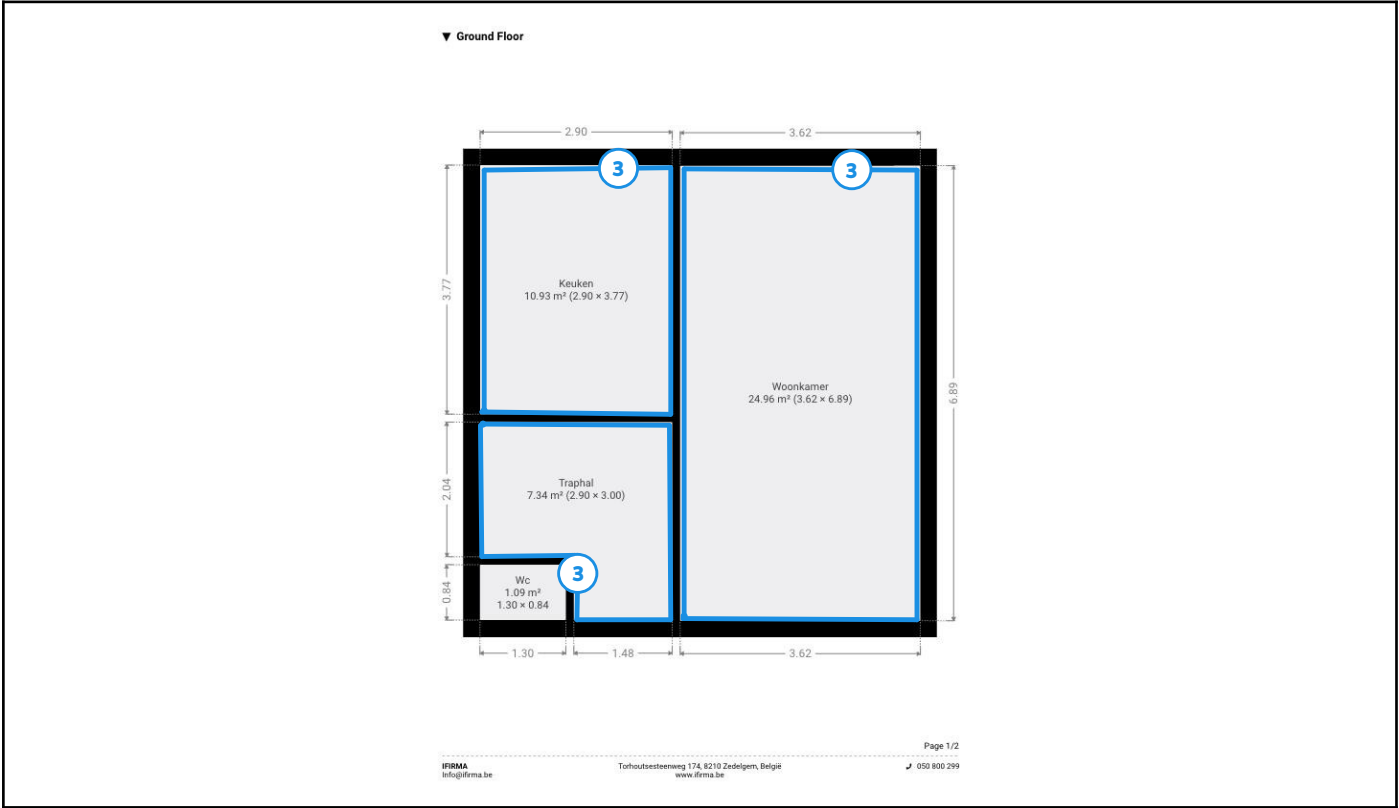
# Plan 1.1: Grondplan +0

| Beschrijving | Type | Actie |
|---|---|---|
| 3. Pleisterwerk - Muren | Geen asbest | - |

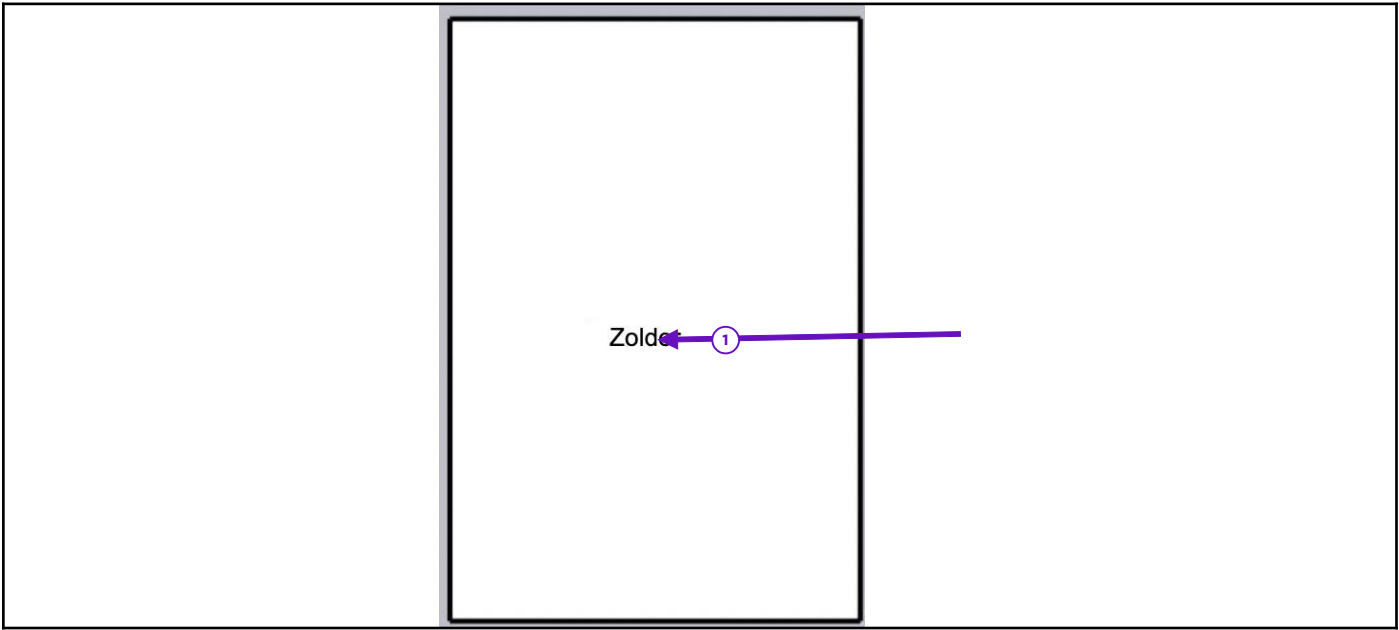
# Plan 1.4: Grondplan Zolder

| Beschrijving | Type | Actie |
|---|---|---|
| 1. Schouw(en) - Hoger dan 3,5 meter | Beperking | - |

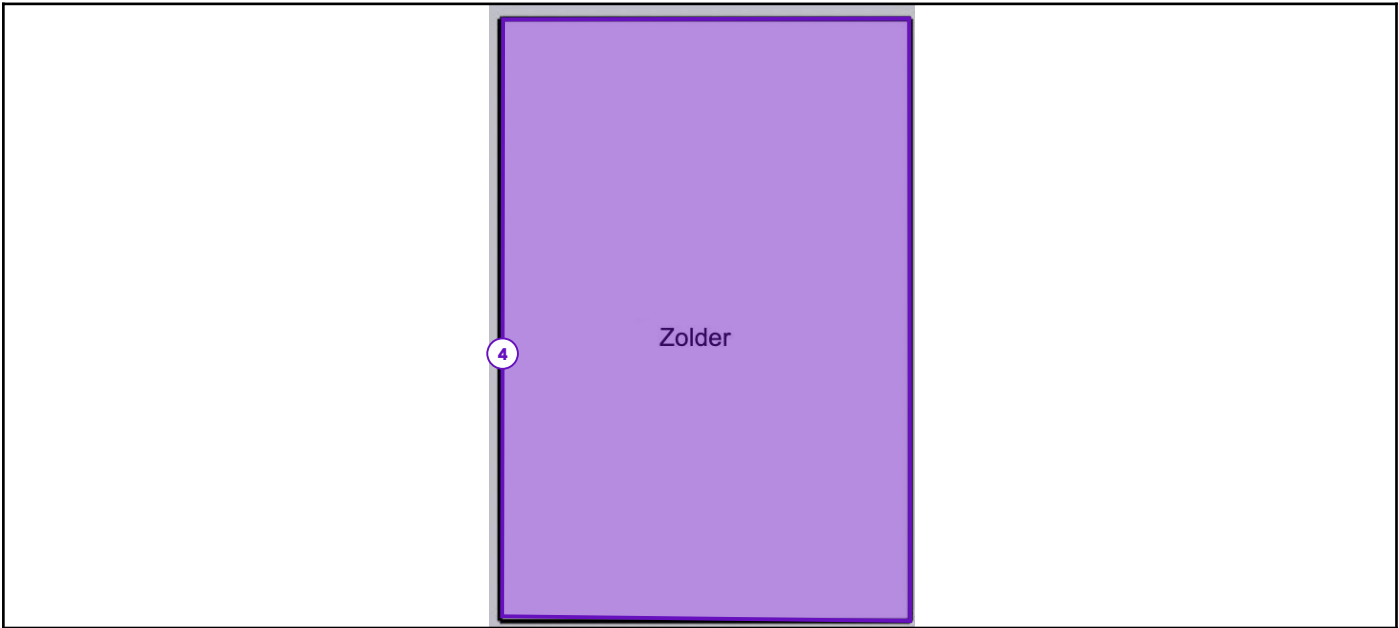
# Plan 1.5: Grondplan Zolder

| Beschrijving | Type | Actie |
|---|---|---|
| 4. Geen verdacht onderdak aanwezig - Schuin dak woning | Overige ruimte of materiaal | - |

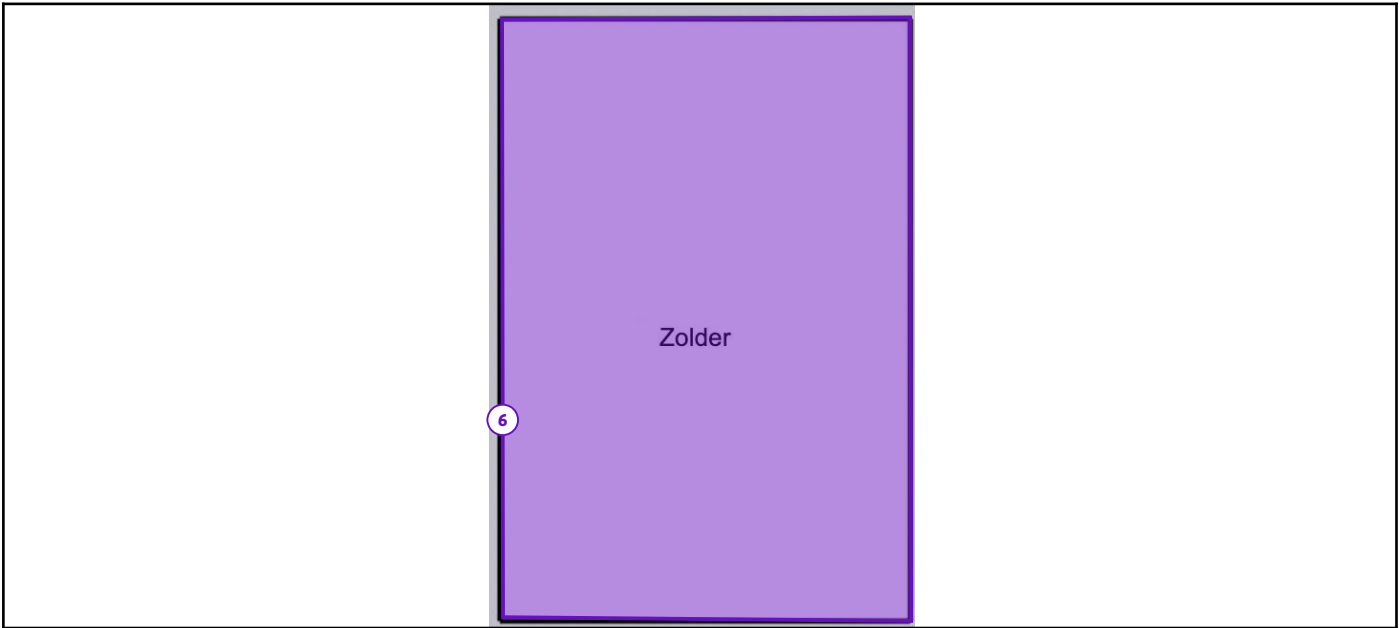
# Plan 1.6: Grondplan Zolder

| Beschrijving | Type | Actie |
|---|---|---|
| 6. Dakbedekking - Niet asbest-verdacht | Overige ruimte of materiaal | - |
