Asbestinventarisatetest

Tinhoutstraat 51, 8730 Beernem

Attestnummer : 20260416-000235.000

Uitgegeven op : 16.04.2026

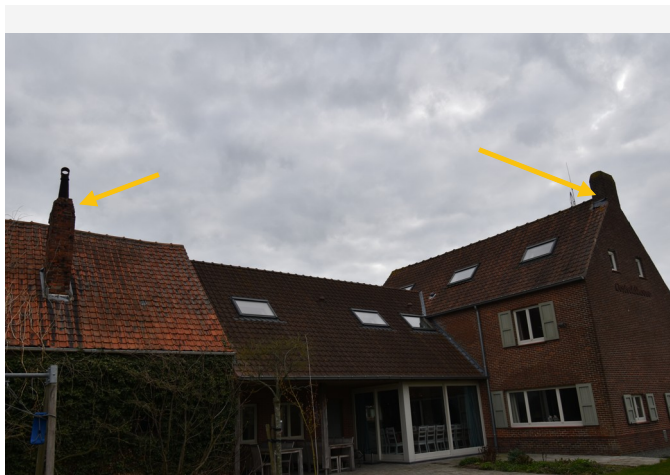
Situeringfoto

- Plan 1.5: Grondplan - 2de verdieping woning
- Plan 1.13: Grondplan - Verdieping - Stal

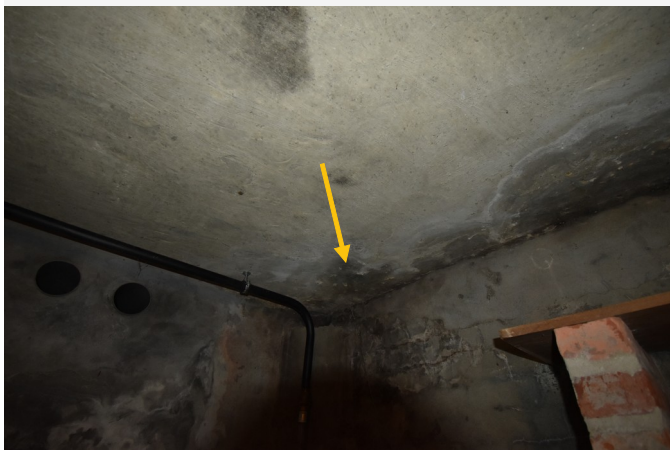
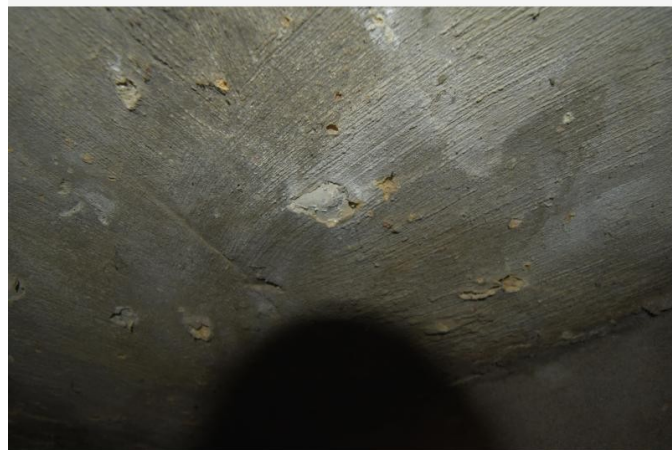
Beschrijving	Cementlaag plafond - Kelder
Omgeving	Binnen
Primaire drager	Plafond
Bindmiddel van materiaal	Cement
Gebondenheid op basis van bindmiddel	Hecht
Hoeveelheid (oppervlakte - dikte - aantal)	• 20,00 m ² - 0,30 cm - 1 stuk
Totaal volume	0,06 m ³
Identificatiemethode	Een monsternamen door de asbestdeskundige met laboanalyse door een asbestlabo.
Destructieve handeling voor identificatie	Nee

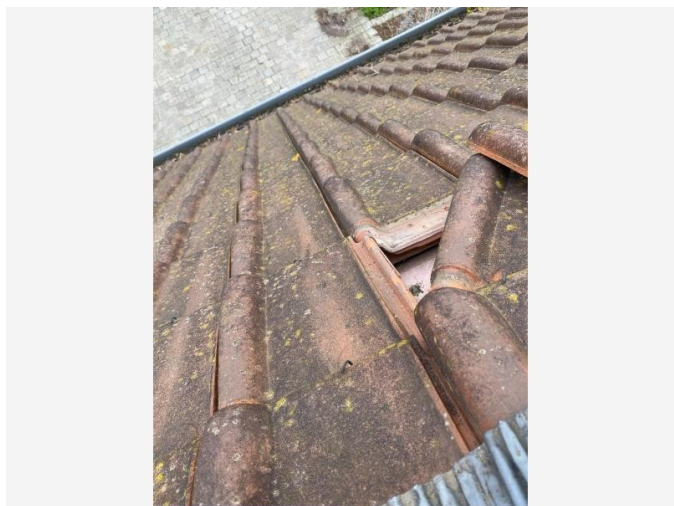
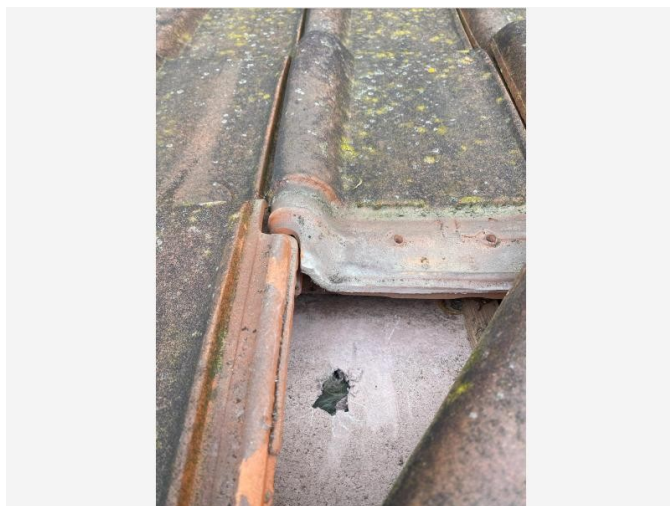
Beschrijving	Onderdakplaten - Bijgebouw
Omgeving	Buiten
Primaire drager	Schuin dak
Bindmiddel van materiaal	Cement
Gebondenheid op basis van bindmiddel	Hecht
Hoeveelheid (oppervlakte - dikte - aantal)	• 130,00 m ² - 0,32 cm - 1 stuk
Totaal volume	0,416 m ³
Identificatiemethode	Een monstername door de asbestdeskundige met laboanalyse door een asbestlabo.
Destructieve handeling voor identificatie	Nee

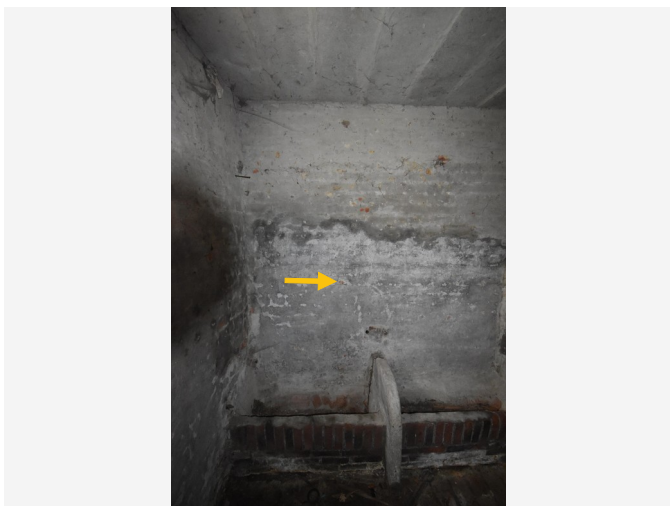
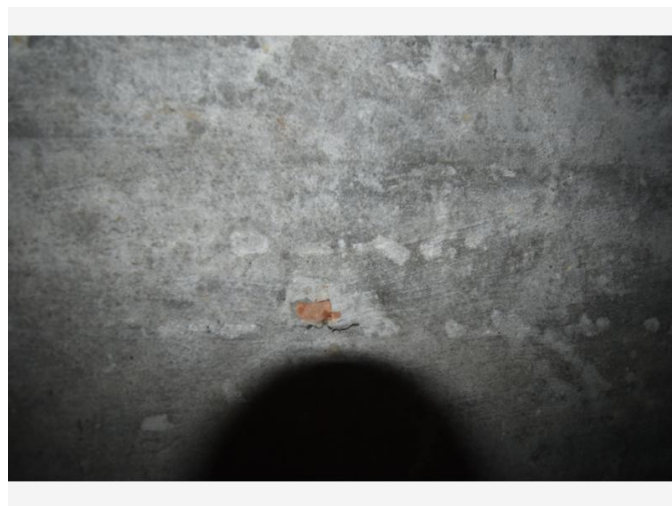
Fiche 14: Cementlaag muren - Stal

Geen asbest

Beschrijving	Cementlaag muren - Stal
Omgeving	Binnen
Primaire drager	Binnenwand
Bindmiddel van materiaal	Cement
Gebondenheid op basis van bindmiddel	Hecht
Hoeveelheid (oppervlakte - dikte - aantal)	• 290,00 m ² - 0,30 cm - 1 stuk
Totaal volume	0,87 m ³
Identificatiemethode	Een monstername door de asbestdeskundige met laboanalyse door een asbestlabo.
Destructieve handeling voor identificatie	Nee

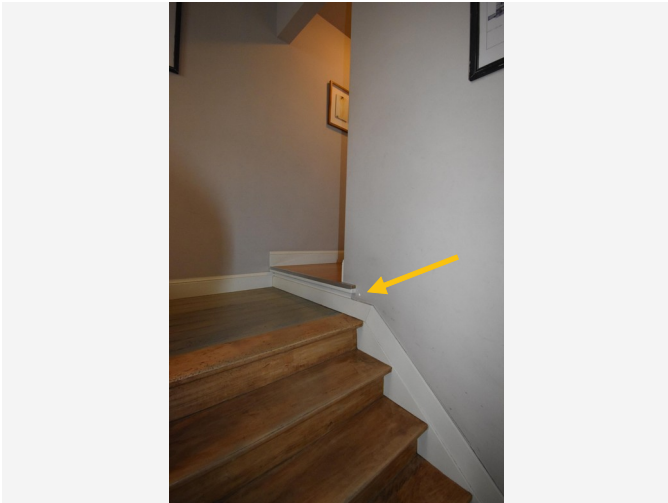
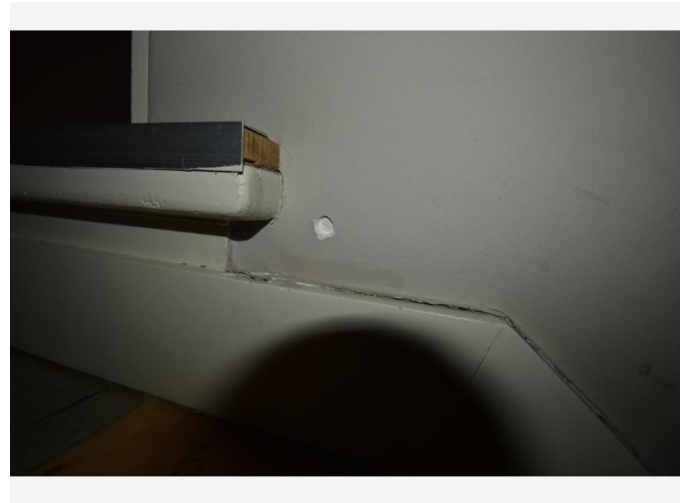
Beschrijving	Pleisterwerk - Muren (Residentieel)
Omgeving	Binnen
Primaire drager	Binnenwand
Bindmiddel van materiaal	Gips - kalk
Gebondenheid op basis van bindmiddel	Niet-hechtgebonden
Hoeveelheid (oppervlakte - dikte - aantal)	• 290,00 m ² - 1,00 cm - 1 stuk
Totaal volume	2,90 m ³
Identificatiemethode	Een monstername door de asbestdeskundige met laboanalyse door een asbestlabo.
Destructieve handeling voor identificatie	Nee
Opmerking	--> Stalen werden genomen op volgende plaatsen: - Natte ruimte (keuken). - Droge ruimte (zolderkamer). - Traphal. --> Er kon geen staal genomen worden op volgende plaats: - Stookruimte (Reden: geen pleisterwerk aanwezig).

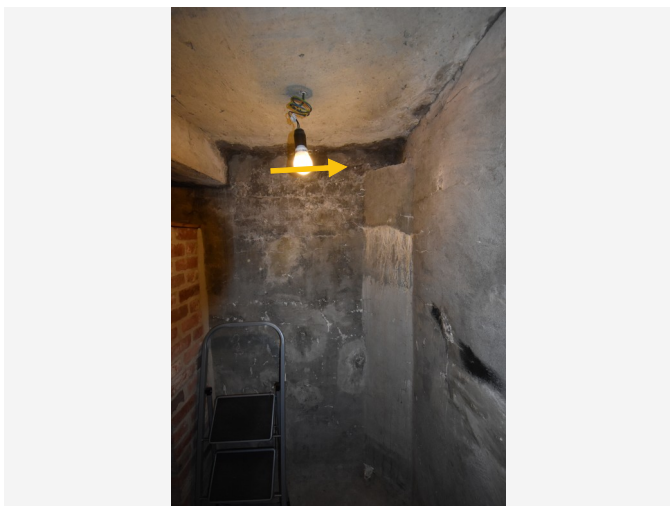
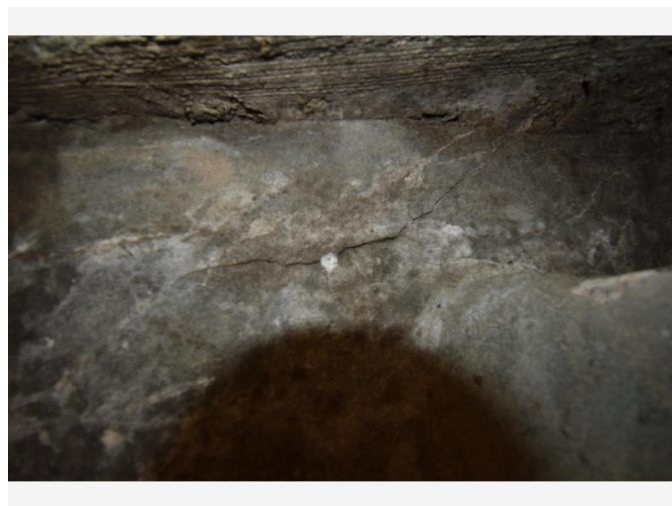
Beschrijving	Cementlaag muren - Kelder
Omgeving	Binnen
Primaire drager	Binnenwand
Bindmiddel van materiaal	Cement
Gebondenheid op basis van bindmiddel	Hecht
Hoeveelheid (oppervlakte - dikte - aantal)	• 40,00 m ² - 0,30 cm - 1 stuk
Totaal volume	0,12 m ³
Identificatiemethode	Een monstername door de asbestdeskundige met laboanalyse door een asbestlabo.
Destructieve handeling voor identificatie	Nee

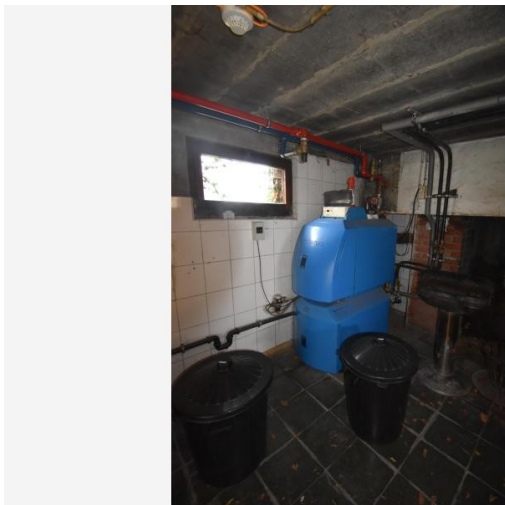
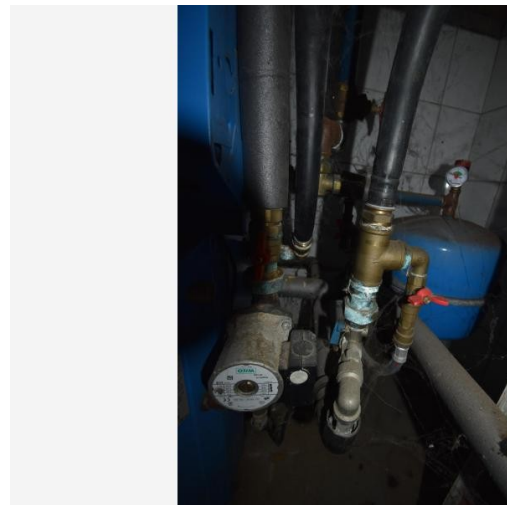
Beschrijving	Notitie	Terug te vinden op plannen
Fiche 18: Verwarmingsketel (Na 2001)	Asbestverdachte materialen (bv: pakkingen, asbestkoord, verbindingen voor buizen of kanalen, brandwerende materialen, etc) kunnen bijgevolg niet in het toestel aanwezig zijn.	Plan 1.12: Grondplan - Gelijkvloers - Stal
Fiche 19: Geen verdachte leidingisolatie aanwezig	Het betreffen hier schuimprofielen.	-
Fiche 20: Dakbedekking - hoofdgebouw + stal	Het betreffen hier rustieke dakpannen.	-

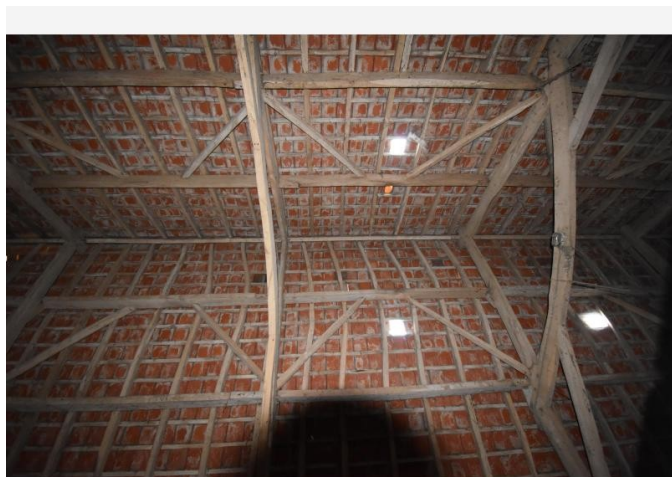
Situeringfoto

Fiche 22: Geen onderdak aanwezig - Stal
