# Asbestinventarisatetest

J.de Lanierlaan 13, 8730 Beernem

Attestnummer : 20250710-000136.000

**Niet-asbestveilig**

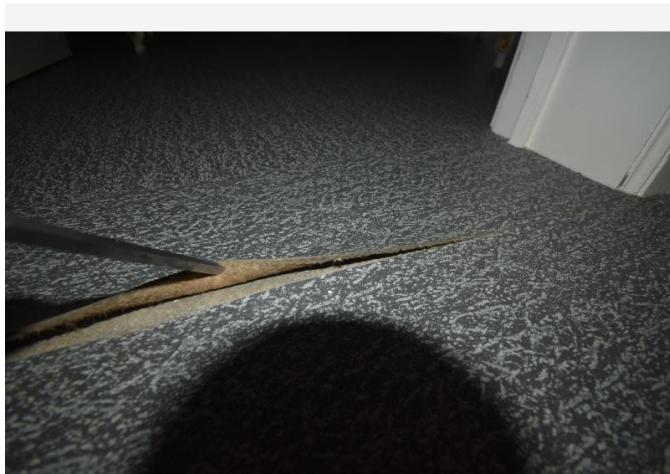
## Fiche 7: Geen verdacht vloerzeil waargenomen (Onderliggende lagen)

Advies

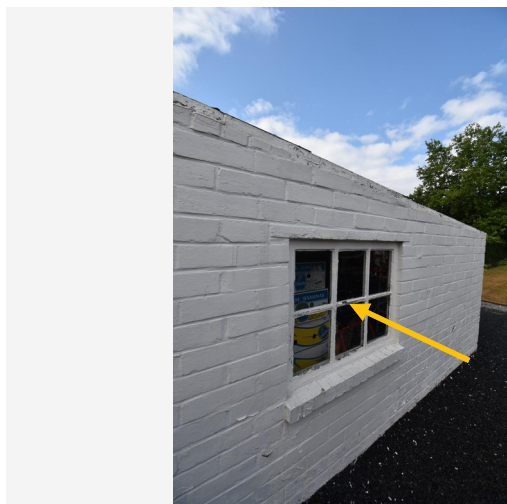
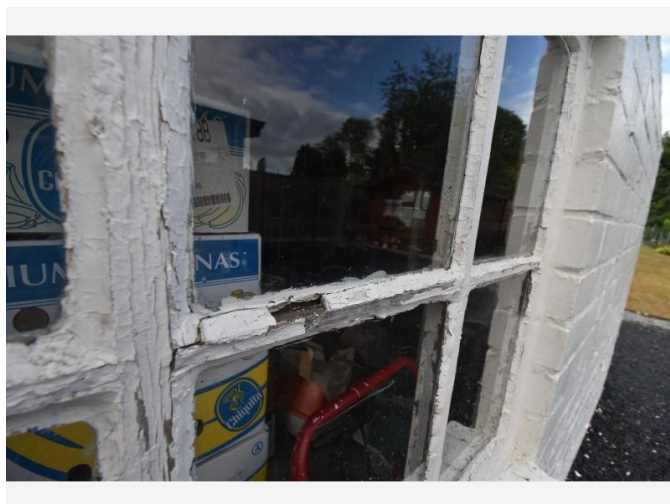
Geen asbest

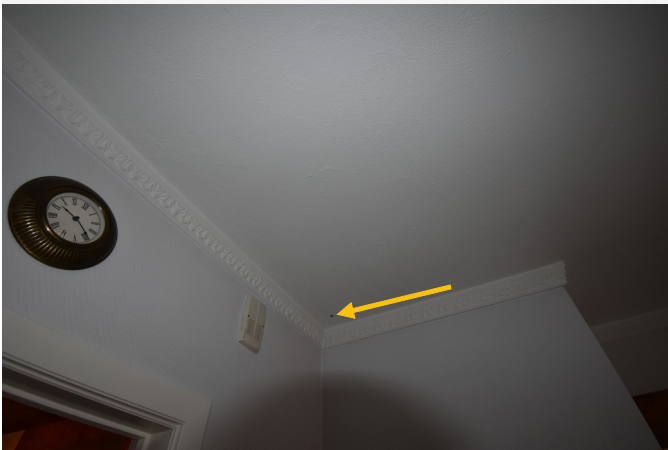
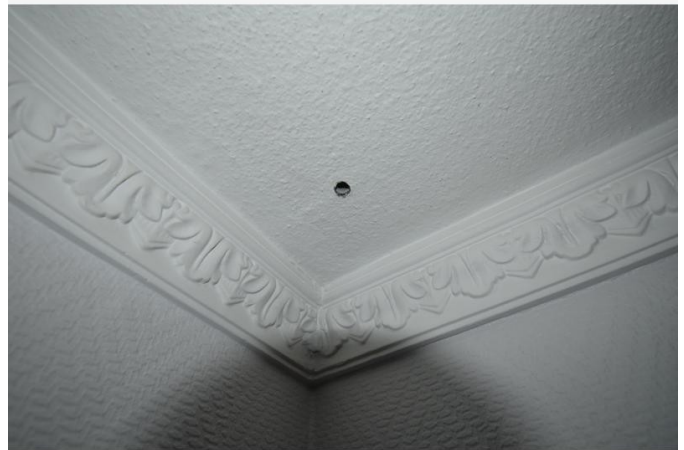
## Fiche 9: Pleisterwerk - Plafonds

Geen asbest

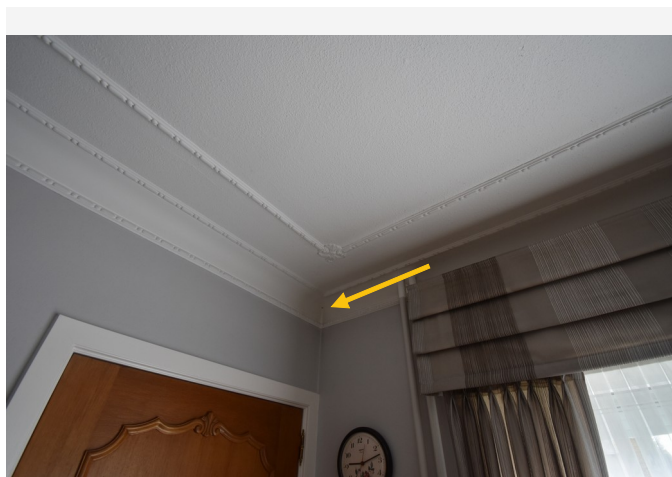
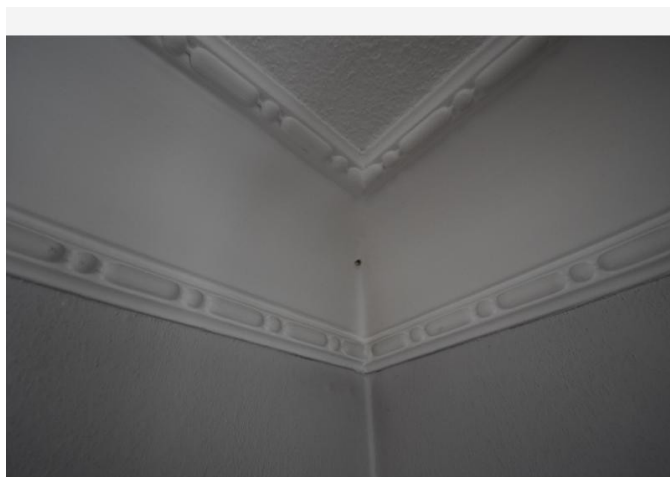
| Opmerking | --> Stalen werden genomen op volgende plaatsen:<br><ul style="list-style-type: none"><li>- Natte ruimte (keuken).</li><li>- Droge ruimte (slaapkamer).</li><li>- Traphal</li></ul> --> Er kon geen staal genomen worden op volgende plaats:<br><ul style="list-style-type: none"><li>- Stookruimte (Reden: platen aanwezig).</li></ul> |

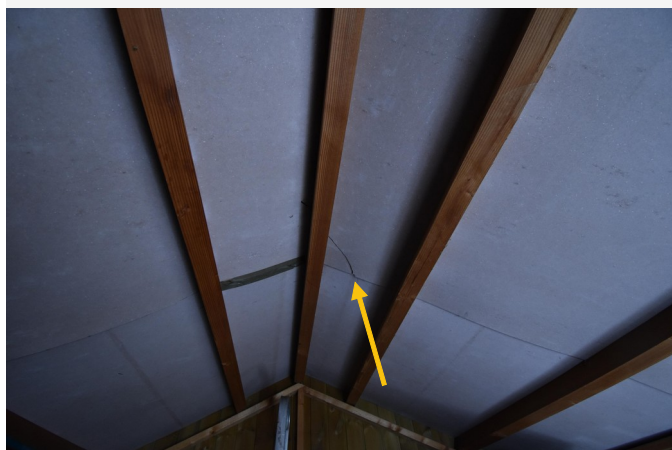
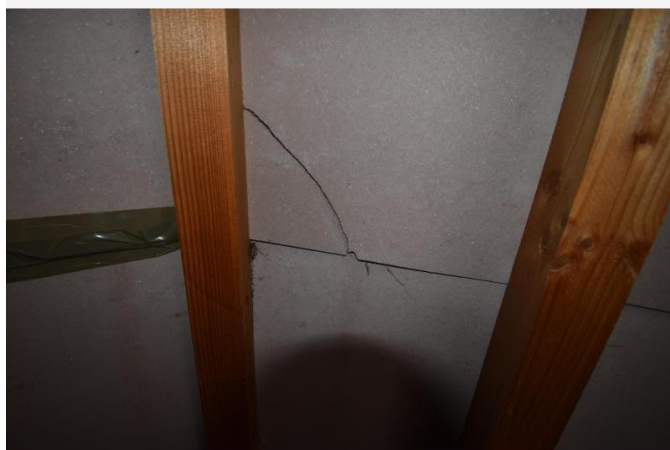
| Opmerking | Geen destructief onderzoek naar eventuele oudere verdachte onderliggende lagen, wegens het niet-destructief karakter van ons onderzoek (Conform de opdracht). |

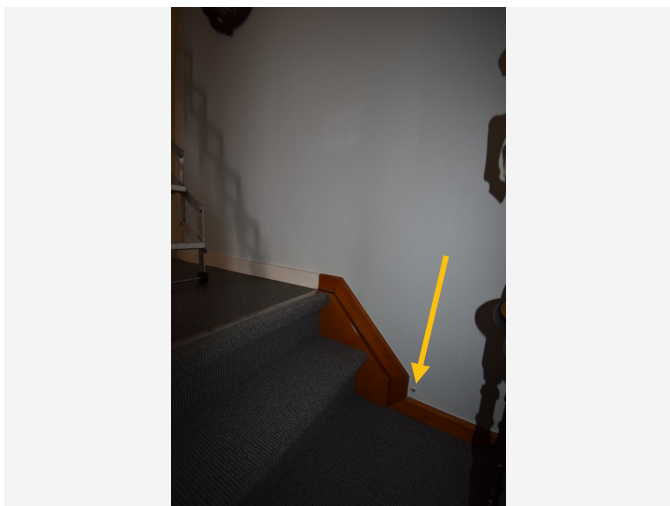
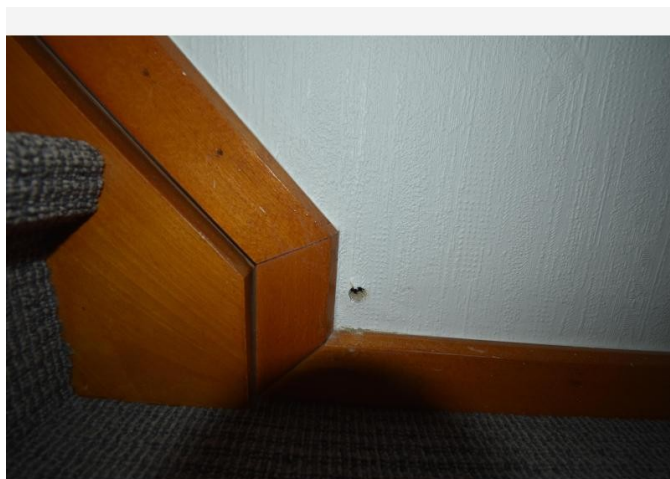
## Fiche 13: Pleisterwerk - Muren

Geen asbest
