# Asbestinventarisat attest

Sint-Amandsstraat 97, 1853 Grimbergen

Attestnummer : 20250321-000135.000

Uitgegeven op : 21.03.2025

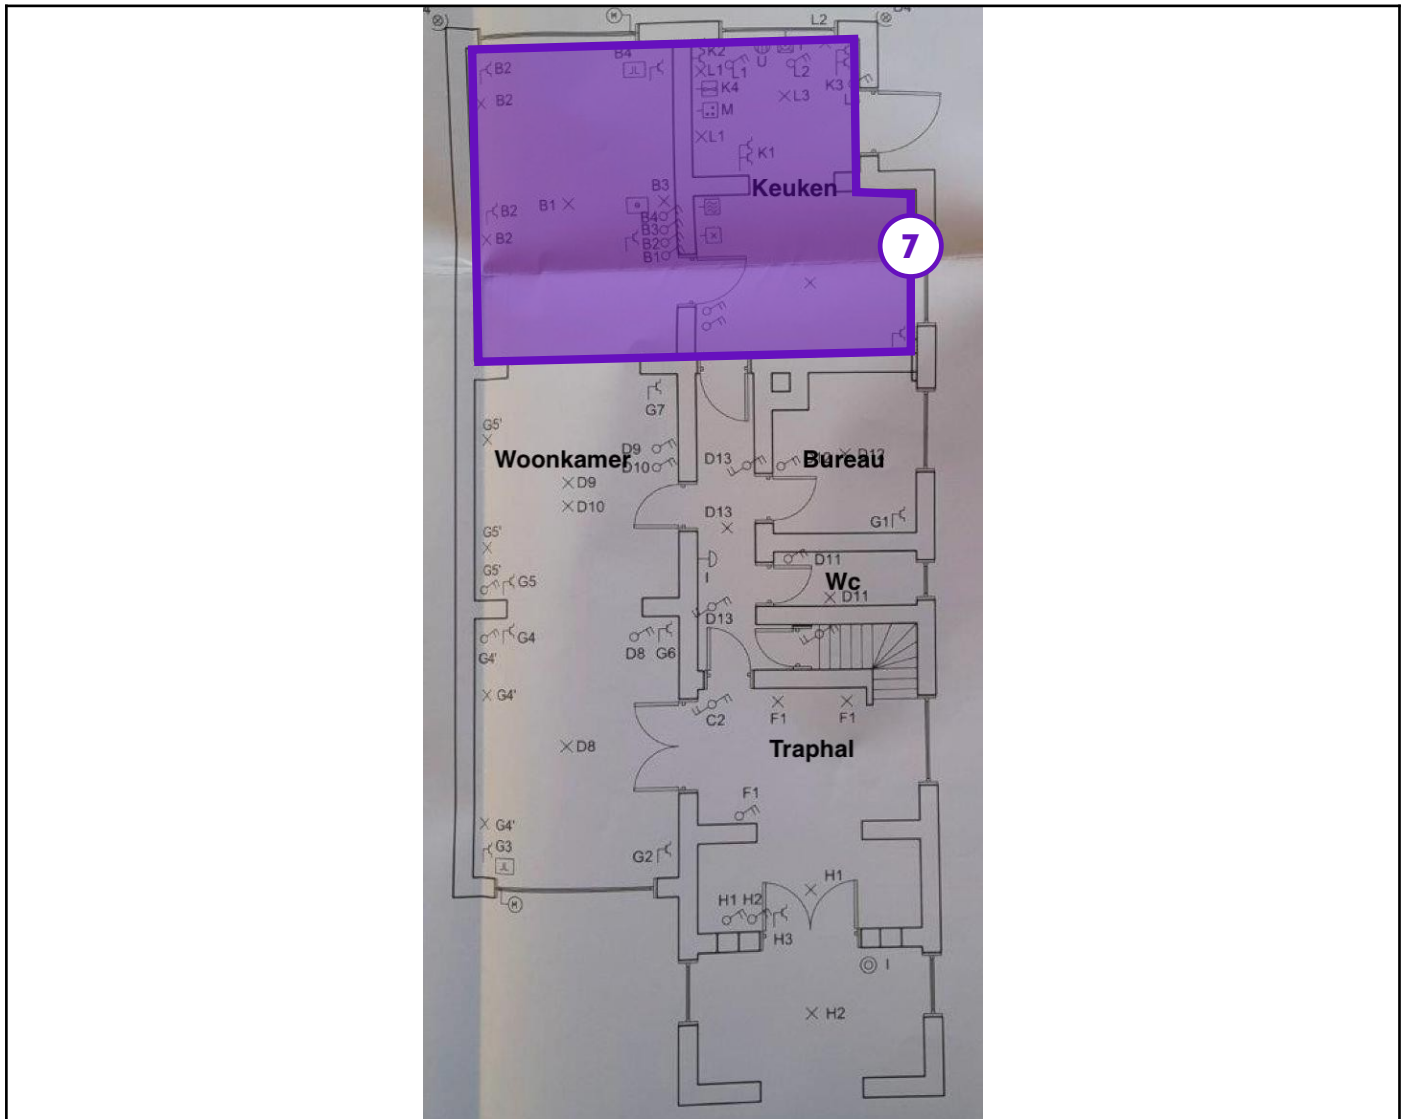
## Plan 1.2: Gelijkvloers

| Beschrijving | Type | Actie |
|---|---|---|
| 7. Verlaagde/valse plafonds (Achterliggende lagen) | Advies | - |

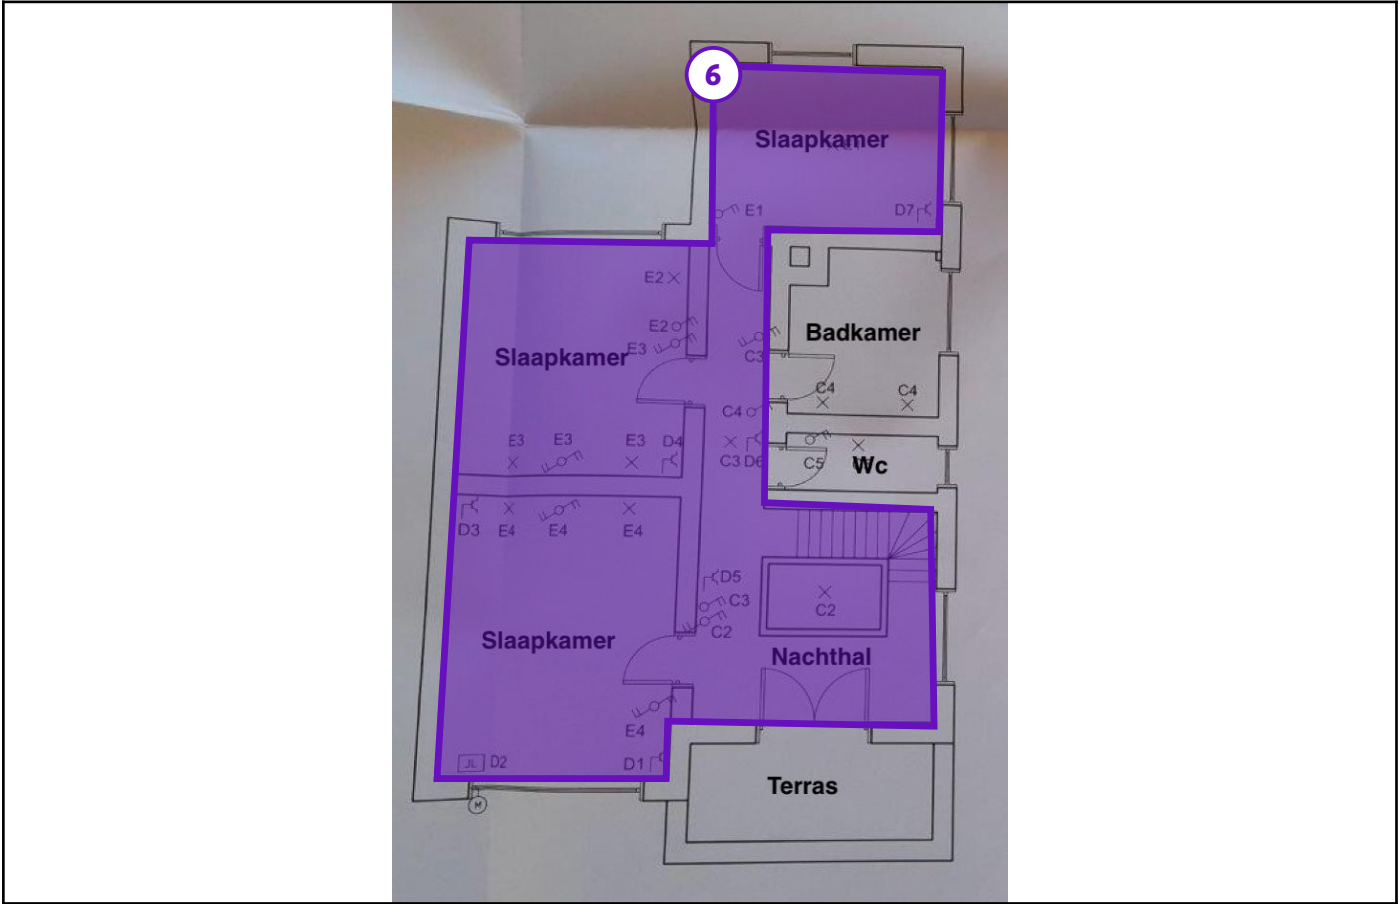
# Plan 1.3: 1ste verdiep

| Beschrijving | Type | Actie |
|---|---|---|
| 6. Geen verdacht vloerzeil/tapijt waargenomen (Onderliggende lagen) | Advies | - |

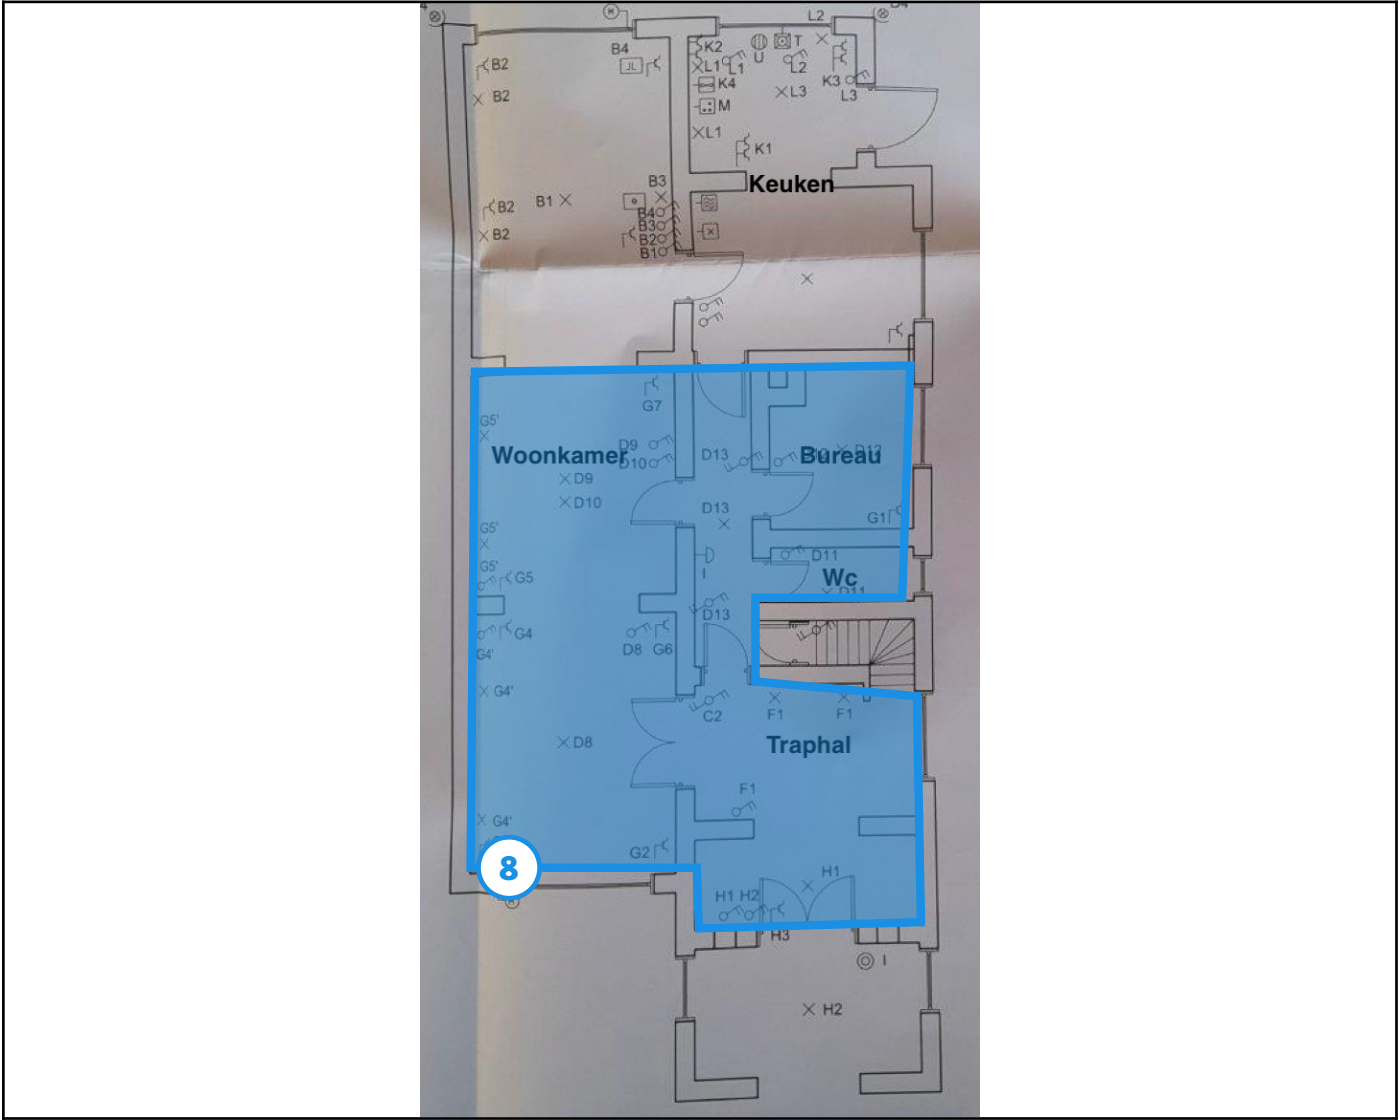
# Plan 1.12: Gelijkvloers

| Beschrijving | Type | Actie |
|---|---|---|
| 3. Elementen in bakeliet | Asbestmateriaal | Zorgvuldig beheren |

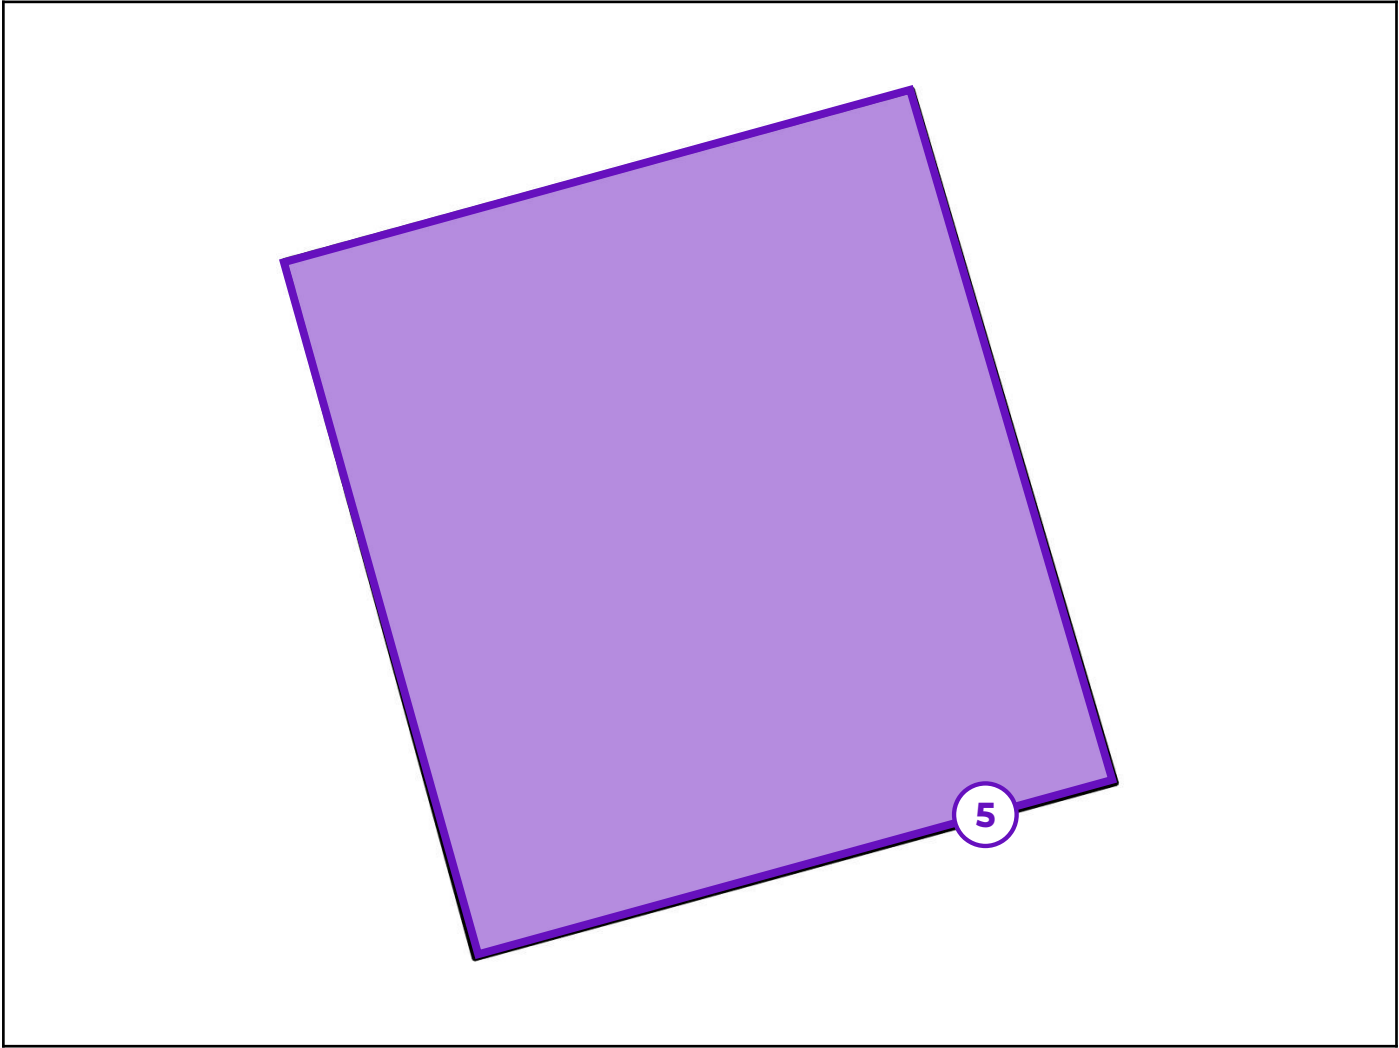
# Plan 2.1: Tuinhuis plan

| Beschrijving | Type | Actie |
|---|---|---|
| 5. Opgebouwd uit niet-asbestverdachte materialen - Tuinhuis | Advies | - |
